Skýrsla Rannsóknarnefndar umferðarslysa 2012

Mái 2013

Rannsóknarnefnd umferðarslysa

Þjóðvegur 1 Hrútafjarðarhálsi 23. mars 2012

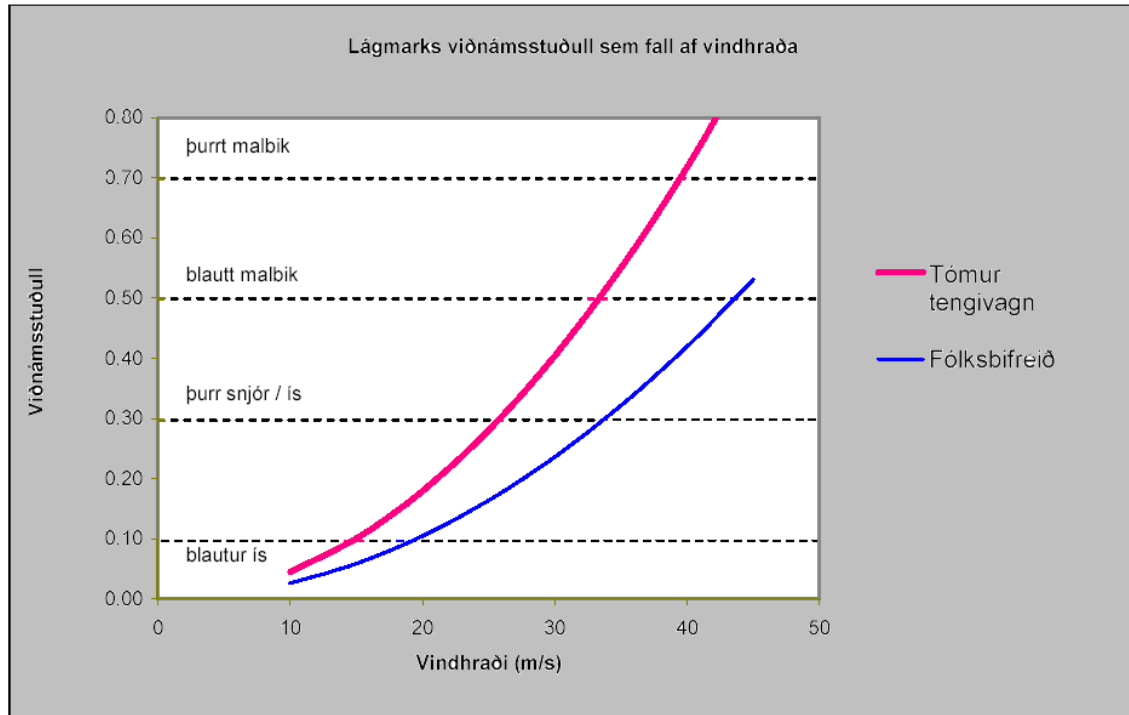
Mynd úr skýrslu verkfræðistofunnar Orions “Umferðarslys og vindafar” (2004) . Lýsir myndin stöðugleika tveggja kyrrstærða ökutækja á vegi m.v. mismunandi færð og viðnám við veg.

Ökumenn geta dregið úr hættu á því að ökutæki þeirra fjúki með því að aka miðað við aðstæður. Færð á vegi skiptir miklu máli þegar vindasamt er og eitt besta ráðið til þess að varna því að missa stjórn á ökutæki í hvassviðri er að draga úr ökuhraða. Stöðugleiki ökutækja eykst þegar dregið er úr ökuhraða. Færð og vindátt skipta miklu máli en einnig stærð, lögun og þyngd ökutækjanna. Létt ökutæki með háan þyngdarpunkt þola minni vindstyrk en þung ökutæki með lægri þyngdarpunkt. Kassalaga ökutæki eins og sendibifreiðir og hjólhýsi taka á sig mun meiri vind en straumlínulagaðri ökutæki.
