Fjósið í Nauthúsabotnum

Rannsókn á minjum í landi Teigarhorns

FS1090-23051

Fornleifastofnun Íslands ses

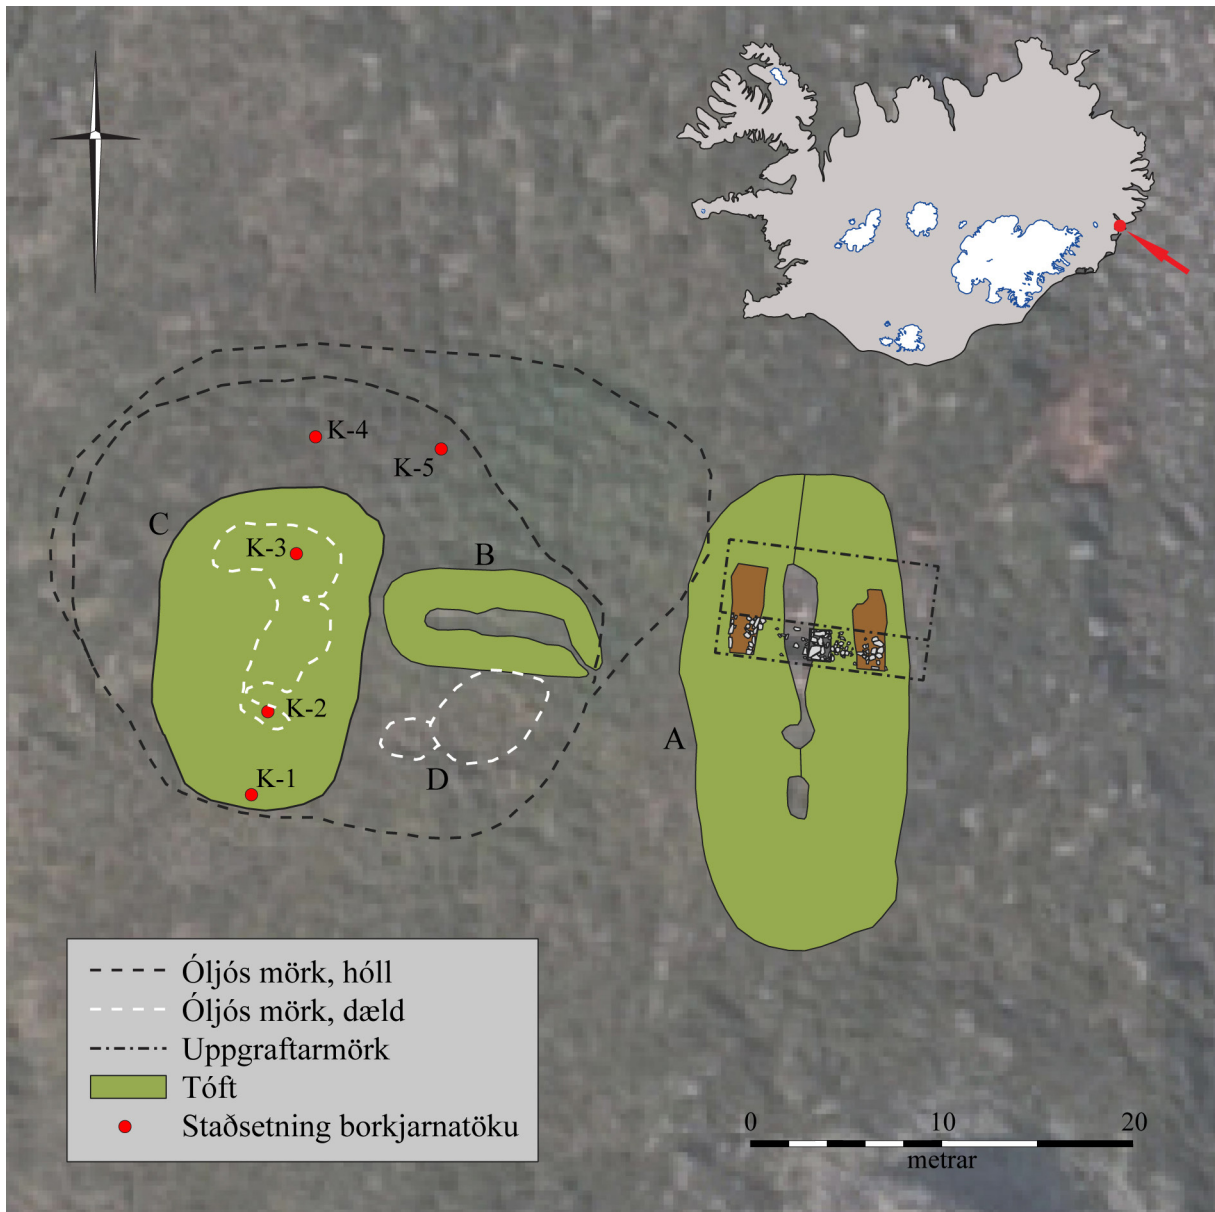
Mynd 1. Staðsetningarkort sem sýnir rannsóknarsvæðið og afstöðu milli tófta SM-239:022A, 022B, 022C og 022D í Nauthúsabotum. Mörk uppgraftarsvæðis og hvar borað var eftir jarðvegskjörnum. Númerin aftan við K-in vísa til númera kjarna en lýsing þeirra er að finna í viðauka 1 og bls. 20.

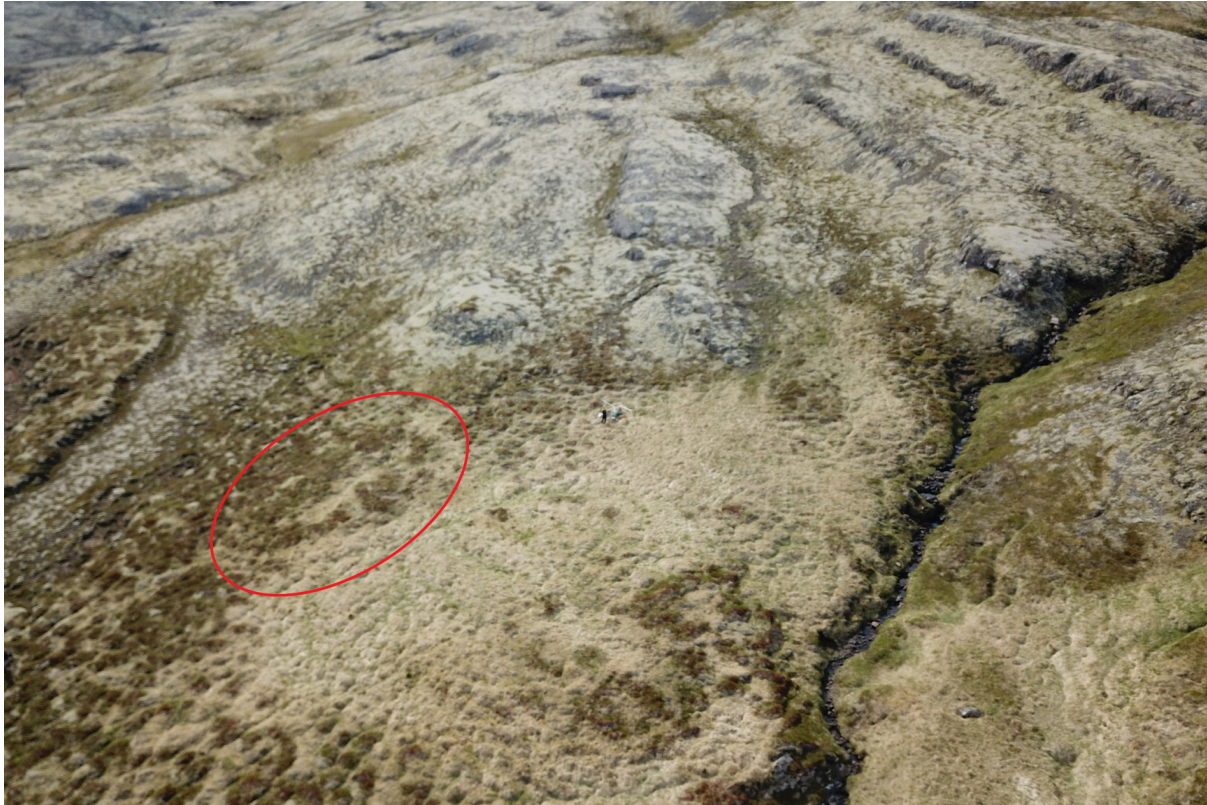
Mynd 2. Nauthúsabotnar við upphaf rannsóknar. Rauður hringur er umhverfis tóft A en hægra megin við hana er tóft C. Myndin er tekin til suðausturs.

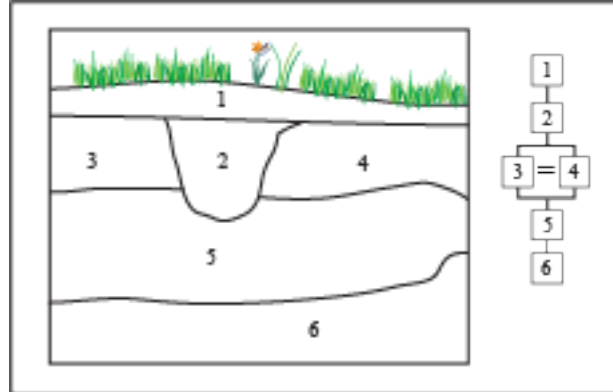
Mynd 3. Dæmi um hvernig upplýsingar um jarðlög eru settar fram í sniðteikningu og flæðiriti.

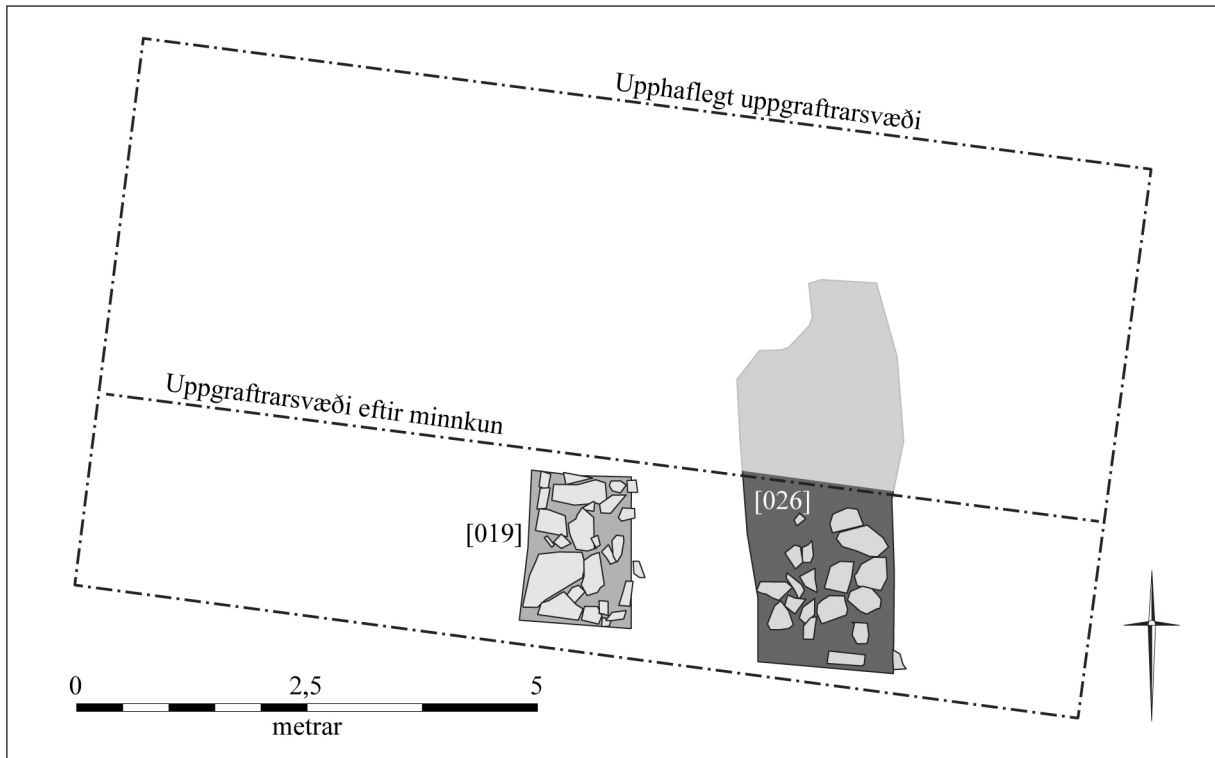
Mynd 4. Hér eru uppgräftarmörkin sýnd með brotalínu og einum punkti. Teikningin sýnir byggingarstig I en því tilheyrðu leifar af austur-langhlið [026] og flór [019].

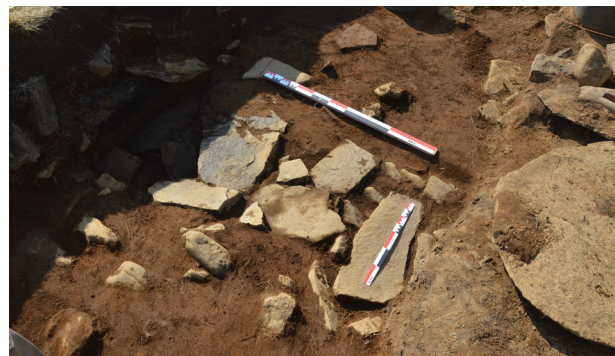
Mynd 5. Flór [019] var hellulagður og var um 110-120cm breiddur

Neðst í skurðinum var hellulagður flór [019] sem sannar þá tilgátu að þarna hafi verið fjós. Hluti flórsins var grafinn fram í plani en hann var ekki grafinn upp. Breidd hans á yfirborði reyndist vera 110-120cm en ekki er vitað hvort grafið var fyrir honum. Engin augljós ummerki eftir mykju fundust í eða við flórinn [019] og mun henni hafa verið samvisskusamlega mokað út úr fjósinu en

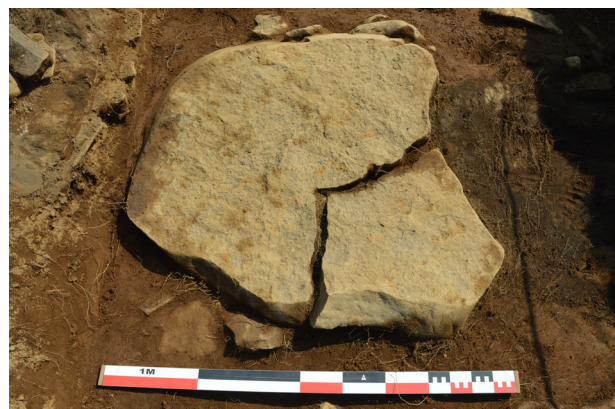
Mynd 6. Áður en flór [019] var grafinn fram kom í ljós stór hella sem sett hafði verið ofna í flórinn eftir að hætt var að nota mannvirkið sem fjós. Hellan hefur að öllum líkindum verið notuð sem beisla í fjósinu.

Í því var einnig stór og þung grjóthella sem að öllum líkindum hefur verið notuð sem beisla í fjósinu. Hún var ofan á flórnum, líklega sett þar sem uppfyllingarefni til að jafna yfirborðið. Lagið var grafið í plani og var það allstórt en þar sem það sást í sniðinu var það í tveimur hlutum vegna rofs [030] sem komið hafði í það. Ofan á jarðlagi [009] var eldstæði [022] sem sennilega hefur verið grjóthlaðið en það var ekki grafið upp í plani. Breidd þess eins og það sást í sniðinu var um 55cm og kolasallinn sem í því var 7-8 cm þykkur. Engin gólfög lágu að eldstæðinu vegna tveggja rofsára ([030] og [031]) sitt hvoru megin við það en grjóthellur sem lágu yfir eldstæðinu munu hafa skýlt því. Stór grjóthella við vestari hlið eldstæðisins [022] mun hafa tilheyrt grjótfóðringu þess. Hellan hefur mjög líklega staðið upp á rönd og myndað vestari langhlið eldstæðisins en rof [031] sem komið hefur í jarðlögum vestan við eldstæðið ([020] og [021]) losað um hana og hún sigið yfir það í kjölfarið. Rof [031] var mun gleiðara en rof [030] og hefur eytt hluta af jarðlögum [021] og [020] sem ætla má að hafi þá legið að eldstæðinu en annað þeirra var líklega gólflag [020]. Jarðlag [021] var brúngrátt með gulrauðum yrjum og kolaflekkjum og sennilega sama eða sambærilegt og jarðlag [009] en jarðlag [020] var ofan á jarðlagi [021] var kolalag sem var 3-4cm þykkt og líklega gólflag. Það var í svipaðri hæð í sniðinu og eldstæði [022] og mun meint gólflag [020] og eldstæði [022] líklega tilheyrt sama byggingarskeiði. Í rofsári [031] voru tvö vindblásin jarðlög ([028] og [029]) ásamt grjóthellunni við eldstæðið sem áður hefur verið minnst á. Annað þeirra var lagskipt jarðlag [028] sem lá upp að hellunni og samanstóð af þunnu kolalagi sem var efst í því, þunnu fokmoldarlagi og þunnu sandlagi sem var neðst í því. Hitt jarðlagið [029] var vindblásið jarðefni með torfsneplum og undir því voru jarðlög [021] og [020] sem áður hefur verið lýst. Stórt torfhrunslag [006] var ofan á jarðlögum [009] og [029], eldstæði [022] og vegg [026]. Næstu jarðlög sem þar eru ofan á eru forkmoldarlög [038] og [036] og gjóskulög frá Öraefajökli 1362 [037] og Veiðivötnum 1477 [035] (sýnd með rauðum lit á sniðteikningu) og eru til vitnis um að nýting svæðisins virðist leggjast af um nokkurt skeið. Í jarðlagi [038] var mjög mikið af flötum og þunnum steinhellum sem munu hafa verið nýttar sem þakskífur.

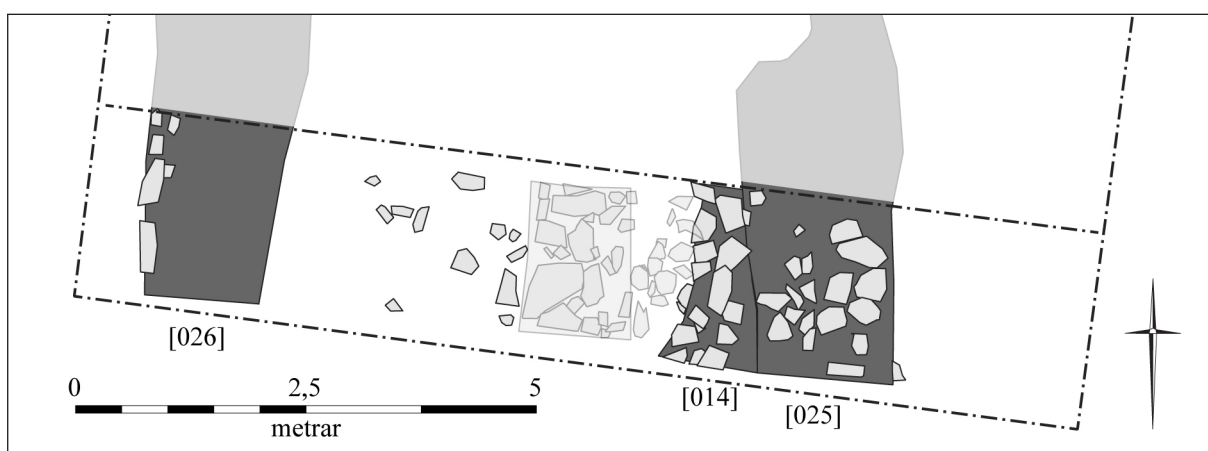
Mynd 7. Minjar á byggingarstig II. Gert hefur verið við austur-langhliðina eða bætt við hana með uppmokuðu jarðefni og blönduðu torfi [014]. Ekki er ljóst hvort að flórinn [019] hafi verið í notkun á sama tíma en ýmlegt bendir til þess að svo hafi ekki verið.

[026] var önnur viðgerð [014] á austur-langhliðinni. Þessi vegghluti var úr uppmokuðu jarðefni áþekku því sem var í vegghluta [017]. Yfirborð jarðlags [018] virðist því hafa verið sá gólfötur sem notast var við í tengslum við þennan vegghluta [014]. Jarðlag [018] lá að hluta yfir flór [019] en var þar skorið af rofi [033] og því virtist ekkert augljóst sambandi milli veggjar [014] og flórs [019]. Það er því líklegt að þegar hér er komið við sögu hafi nýtingin á húsinu verið breytt og það ekki lengur notað sem fjós.

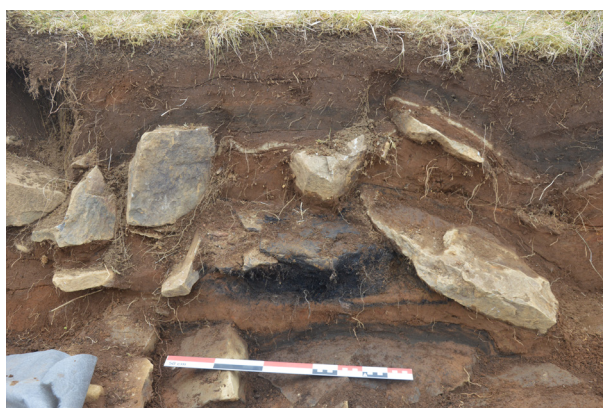
Mynd 8. Í sniðinu sást eldstæði [022] sem tilheyrir byggingarstigi III. Því hafði verið valin staður yfir flórnum sem hafður verið hulinn með sandi [016] og örðu jöfnunarlagi [009] og var skýrt merki um breytt um hlutverk mannvirkisins.

Yfir flórnum lá 5-6 cm þykkt sandlag [016] og var í því vottur af kolaögnum. Þetta mun án efa vera jöfnunarlag, sett yfir flórinn til að hylja hann og fylla í allar glufur til undirbúnings fyrir breytta nýtingu á rýminu. Yfir því var svo annað jöfnunarlag [009] sem var úr mjög blönduðum jarðvegi sem í var mikið af torfsneplum og vottur af kolalinsum.

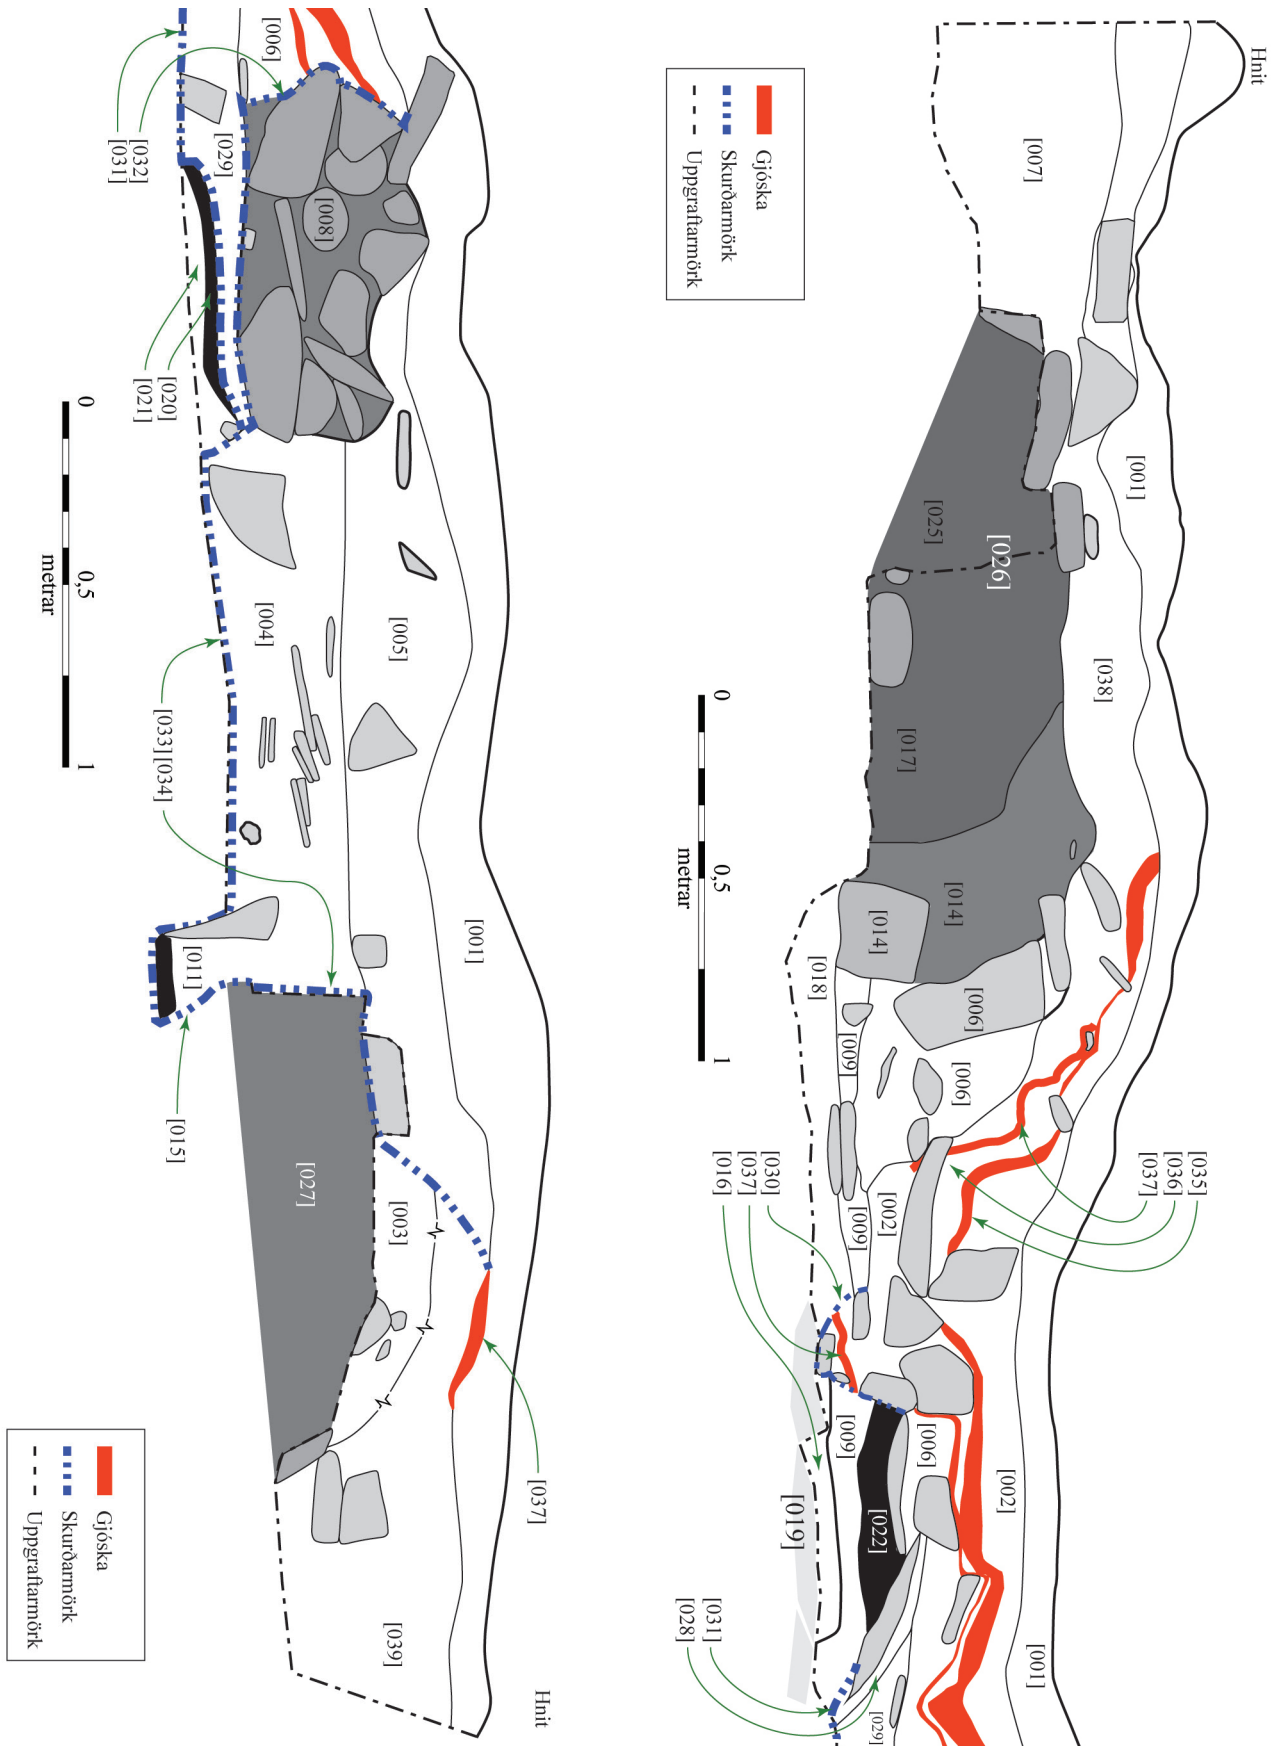
Mynd 9. Tvískipt teikning af suðursniði uppgrafarsvæðisins sem var um 9,5 m langt. Ofar er austurhluti sniðsins og neðar er vesturhluti þess.

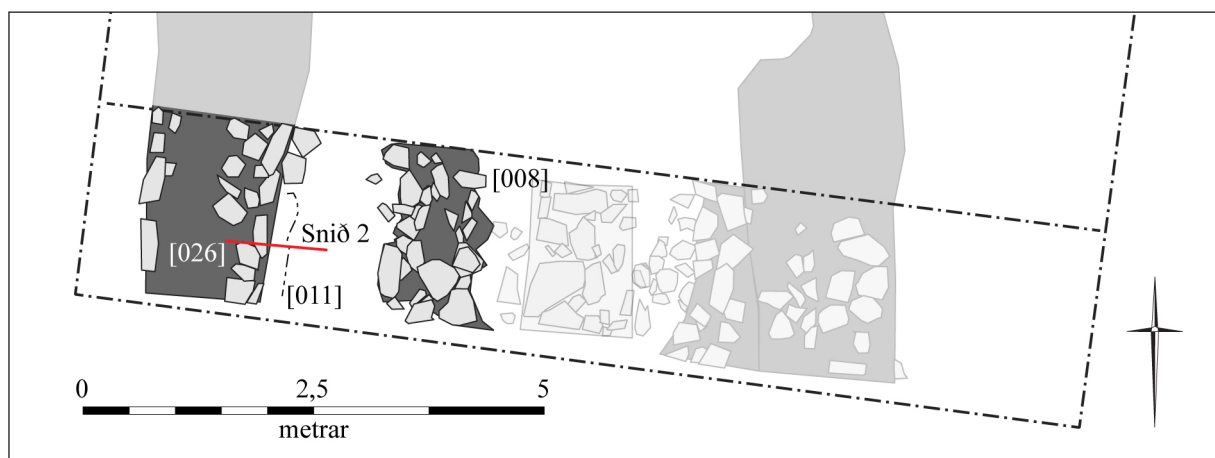
Mynd 10. Minjar á byggingarstigi IV frá því eftir að gjóska úr Veiðivötnum féll 1477. Ekki virðist nýtingin hafa varað í langan tíma en þó var þar eldstæði [011] sem bendir til viðveru fólks. Rauða línan á myndinni sýnir staðsetningu sniðteikningu 2 sem gerð var af eldstæðinu [011], sjá mynd 12.

Vestarlega í sniðinu hafa jarðlög [006] og [002] verið skorin af skurði [032] til að búa til rými fyrir vegg [008]. Veggur [008] var hlaðinn úr grjóti og uppmokuðum jarðvegi. Hann var um 1m að breidd og um 50cm á hæð. Veggur [008] hefur verið hlaðinn eftir að Veiðivatnagjóskan frá 1477 féll. Vestan við hann er 14cm djúpur og 132cm breiður skurður [033] þar sem grafið hefur verið fyrir botni þess mannvirkis sem veggur [008] hefur tilheyrt. Á skurðinum næst

vegg [008] var um 70° halli niður til vesturs og voru á honum nokkuð skörp horn bæði að ofan og neðan. Botn skurðarins var flatur en hallaði örlítið upp til vesturs að eldstæði [011] ([010], [013] og [015]). Grafið hafði verið fyrir eldstæðinu alveg upp við grjót- og torfhlaðinn vegg [027] sem var vestast í sniðinu. Veggur [027] var um 135cm að breidd og 40cm á hæð. Hann var með grjót-fóðrað innra byrði og stóð nokkuð vel. Hlutar þessa veggis gætu verið í veggstæði vestur-veggis fjóssins sem flór [019] hefur tilheyrt en mun að öllum líkindum hafa verið endurhlaðinn að einhverju eða öllu leyti. Eins og áður sagði var eldstæði [011] alveg upp við vegg [027]. Eldstæðið [011] var að hluta grafið upp í plani en norðurendi þess lá út fyrir uppgraftarmörkin og því er heildarlengd þess óþekkt. Sá hluti eldstæðisins sem var rannsakaður í plani gefur til kynna að gryfjan [015] hafi að lágmarki verið 113cm löng og 18cm djúp. Bæði botn og hliðar höfðu verið fóðruð með hellugrjóti [013]. Grjóthellum hafði verið komið fyrir upp á rönd meðfram eystri hlið gryfjunnar [015] en grjóthleðsla í vegg [027] afmarkaði það til vesturs. Grjóthellurnar [013] náðu um 20cm upp fyrir efri brún gryfju [015]. Í eldstæðinu [011] var tvískipt jarðlag [010] sem var um 4cm þykkt. Efri hluti þess var þétt kolalag sem var um 2cm á þykkt og voru brennd og óbrennd bein í honum. Neðri hluti þess var einnig um 2cm á þykkt og var í honum brúnn jarðvegur sem var mjög fituríkur. Allt rýmið á milli veggja [008] og [027] var fullt af jarðlagi [004] sem einkenndist af torf- og grjóthruni. Vestarlega ofan á vegg [027] var annað torfhrunslag [003] og ofan á því var jarðlag [039] sem var sipað eða sambærilegt og [002]. Þar ofan á var svo gjóska úr Örafajökli 1362 [037]. Jarðlög [003], [039] og [037] voru skorin af skurði [034] sem virðist hafa komið til þegar unnið var að byggingarstigi IV. Öll áður nefnd jarðlög voru svo innsigliuð af grasrótaryfirborði [001] sem í var mikið af grjóti úr veggjahleðslum og þaki.

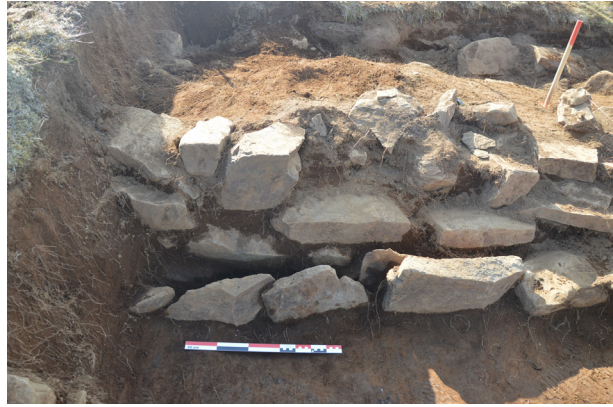
Mynd 11. Upp við grjótfóðraðan vegg [027] hafði verið grafið fyrir eldstæði [011].

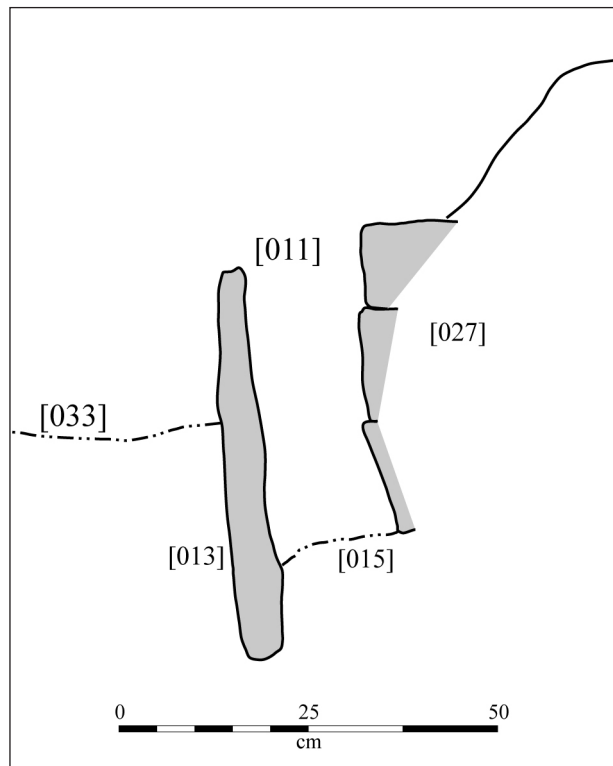
Mynd 12. Þversnið af eldstæði [011].

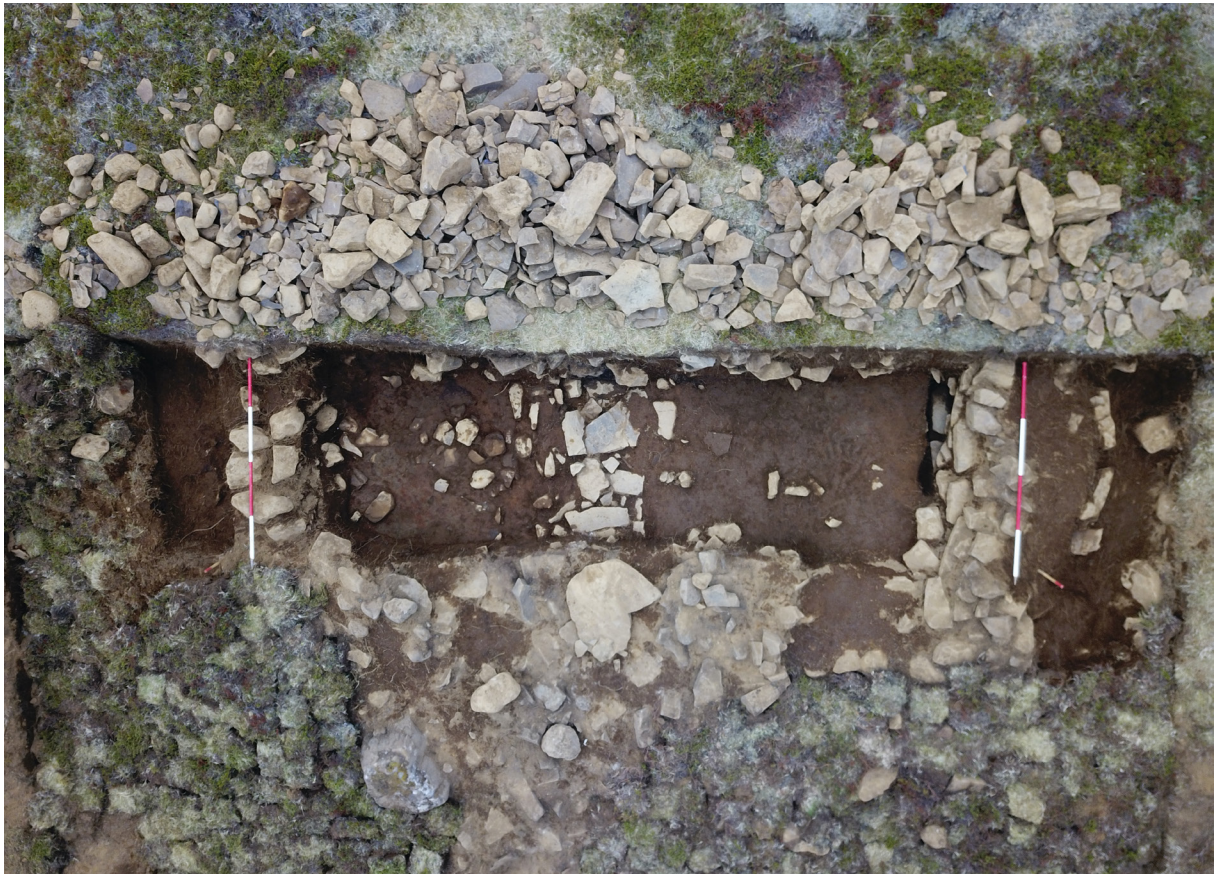
Mynd 13: Mynd tekin beint niður og til suðurs af uppgriftarsvæðinu við lok rannsóknar. Flór [019] sést fyrir miðri mynd.
