## Ofanflóðavarnir neðan Gleiðarhjalla á Ísafirði

Mat á umhverfisáhrifum  
Frummatsskýrsla

NV nr. 23-11  
Desember 2011

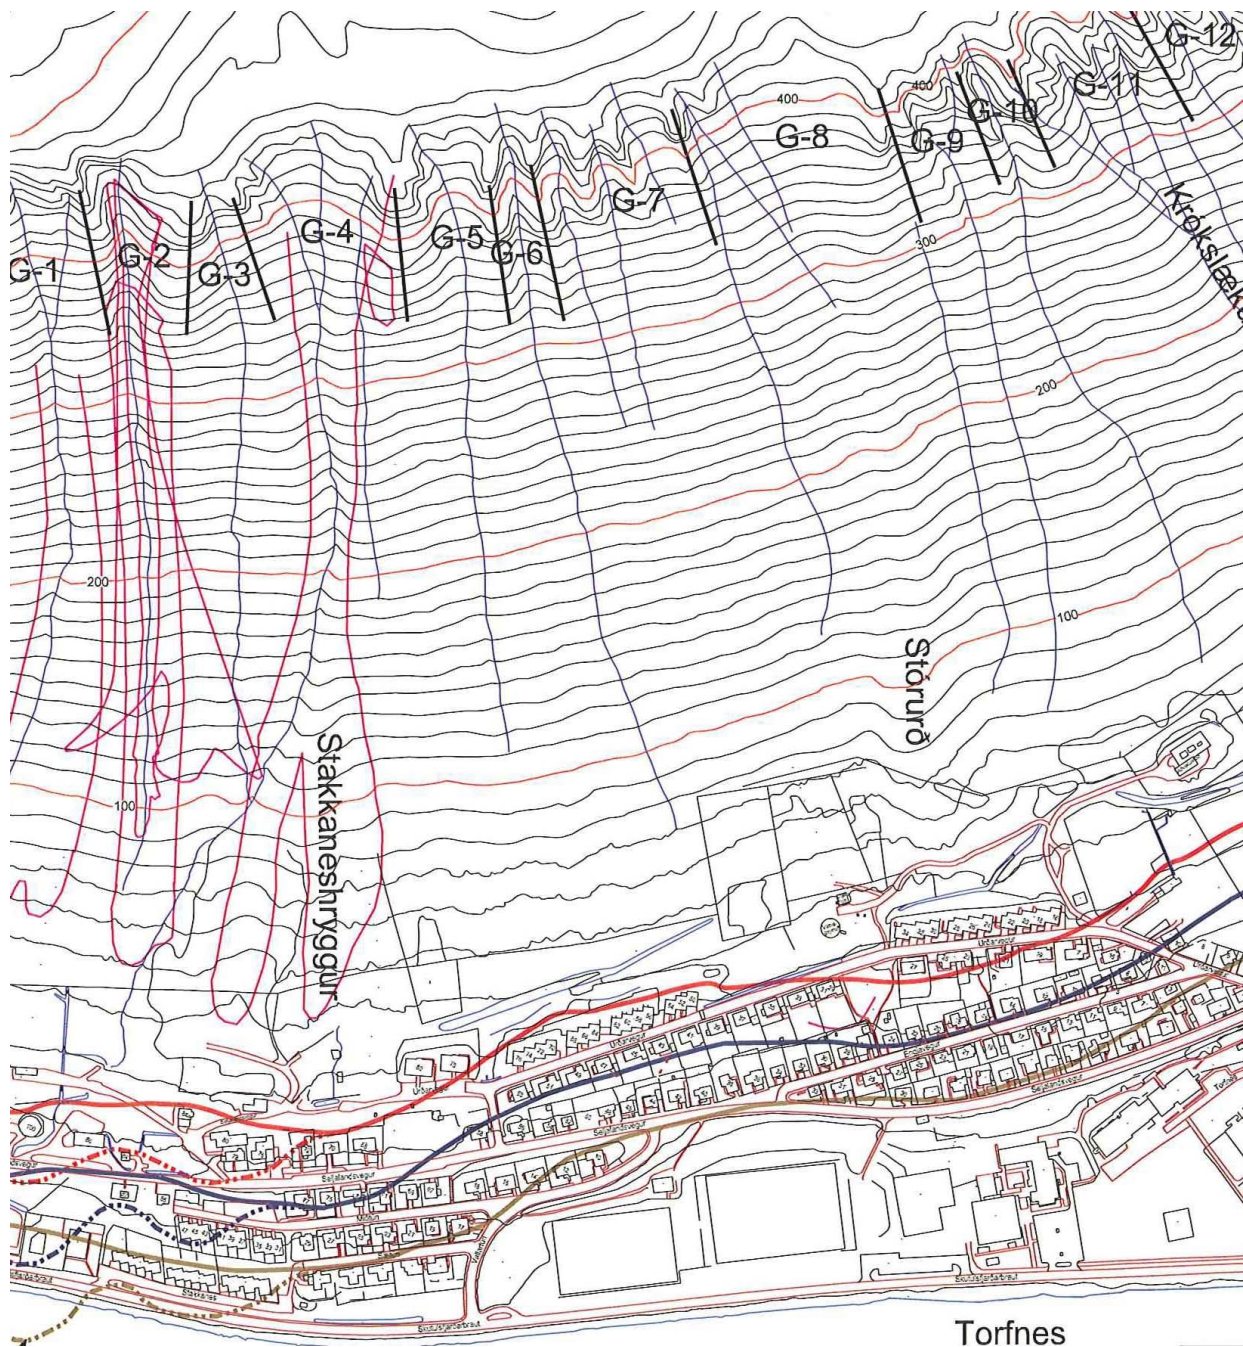
Mynd 2.2. Þekkt snjóflóð innan fyrirhugaðs framkvæmdarsvæðis, unnið af Verkís [41].

Farvegir snjóflóða og/eða skriðna eru númeraðir á myndinni G1-G12 [10, 12, 41]. Hættumatslínur (samfelldar) eru frá staðfestu hættumati undir Gleiðarhjalla frá 2003 og 2008 með endurskoðuðu mati vestast á svæðinu án varna (punktalínur) [41]. Sjá nánar um hættumat í kafla 2.2.3.

Farvegir snjóflóða og skriðna hafa verið númeraðir undir Gleiðarhjalla og má sjá þá á mynd 2.2 ásamt útlínum snjóflóða [10, 12, 39].

Talsverð hætta er á grjóthruni úr Gleiðarhjalla. Aurskriður falla reglulega í rigningum og leysingum þó ekki þurfi stórrigningar til. Stakkanes- og Stóruðarhryggirnir eru stærstu farvegir fyrir aurflóð neðan Gleiðarhjalla sem eru innan framkvæmdarsvæðisins [41]. Unnin hefur verið greinagerð um skriður neðan Gleiðarhjalla og eru farvegirnir númeraðir frá G-1 til G-17 [10, 12, 45]. Farvegir G-4 (Stakkaneshryggur) að G-8 (Stóruð) eru á umræddu framkvæmdarsvæði (mynd 2.2).

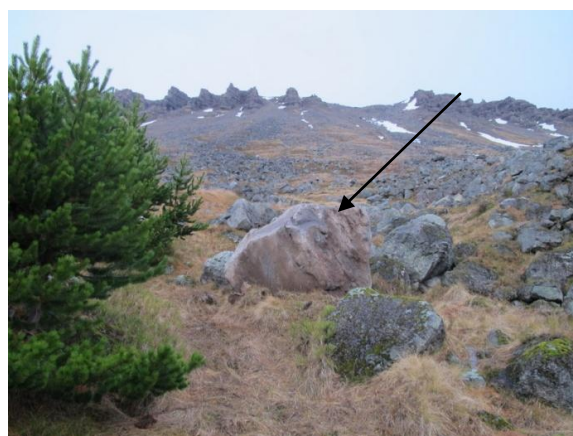
Mynd 2.3. Grjót sem féll úr fjallinu 13.10.2011.  
Mynd: Jón K. Helgason.

Í október síðast liðinn féllu grjót úr fjallinu og staðmændust þau flest fyrir ofan skógræktina. Eitt endaði þó við hlið skógræktarinnar og annað sennilega inn í henni (sjá fréttablaðið 15. október 2011). Jón K. Helgason frá Veðurstofu Íslands mældi grjótið og má sjá á mynd 2.3 eitt stærsta grjótið.

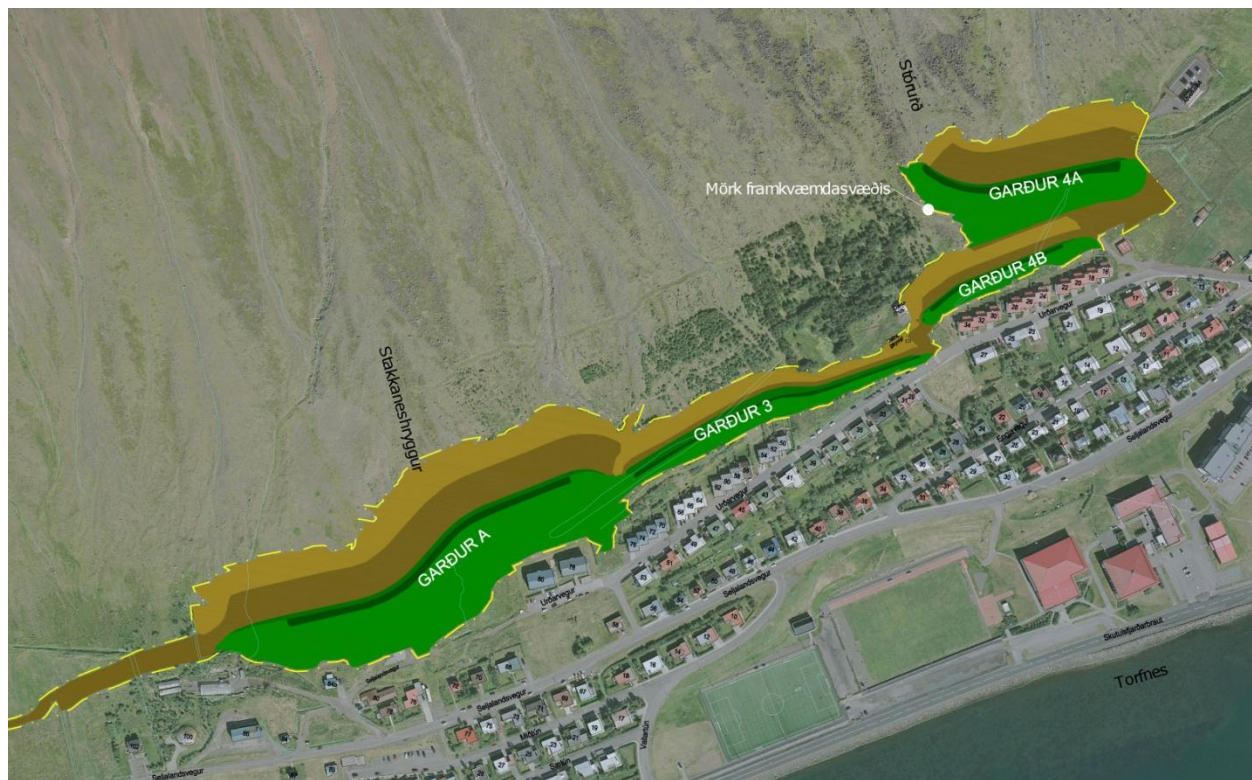
Mynd 3.1. Yfirlitsmynd af fyrirhugðum varnargarðum, teiknað af Verkís. Sjá einnig teikningu 1 í viðhengi.

Varnargarðarnir eru fjórir og er lýsing á þeim hér fyrir neðan (mynd 3.1-3.3.4, teikningar 1-5 í viðhengi).

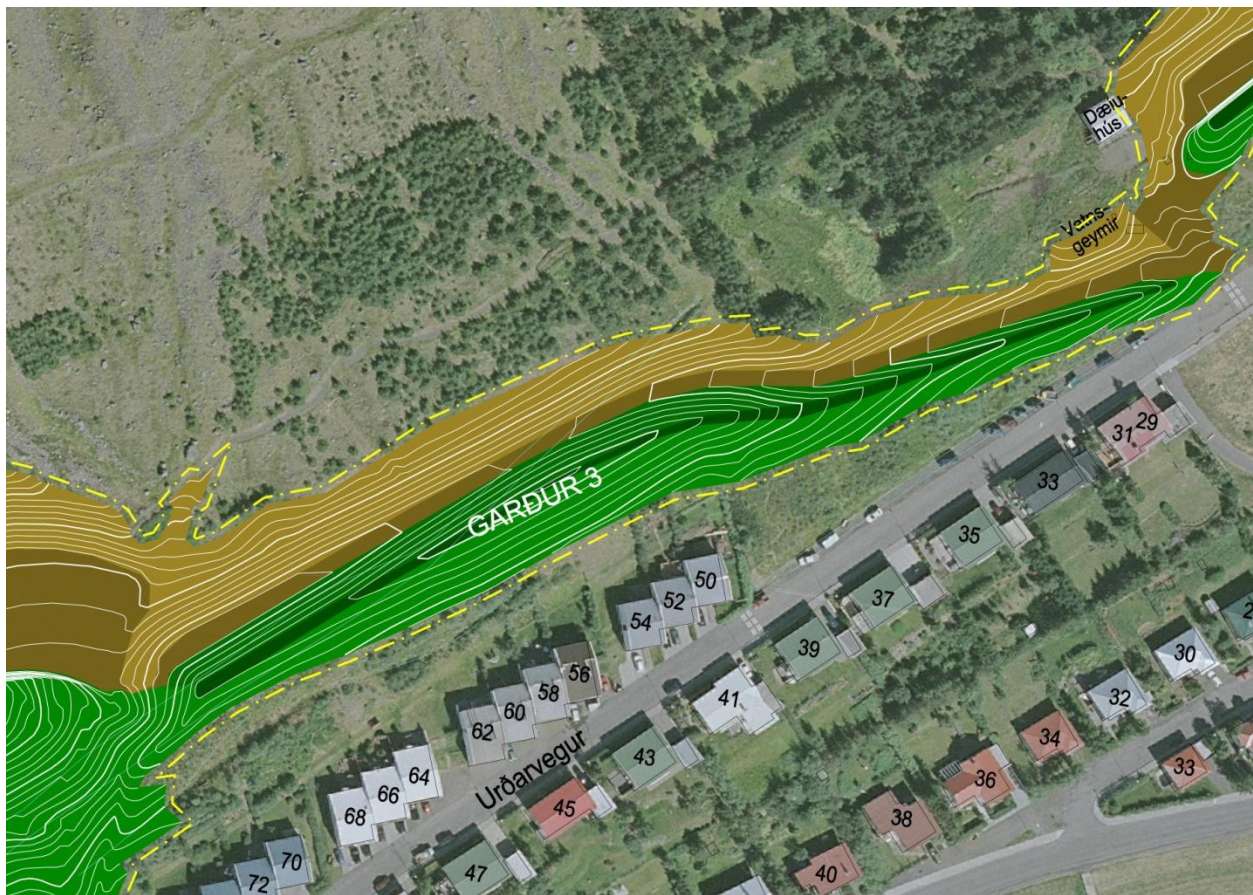
Mynd 3.3. Garður nr. 3, teiknað af Verkís. Sjá einnig teikningu 4 í viðhengi.

**Garður 3.** Til staðar er aurvarnargarður fyrir ofan Urðarveg 50-78 og verður hann hækkaður ásamt því að breikka rásina fyrir ofan hann, bæði til að minnka snjósöfnun og að rásin falli betur að landslaginu. Austanmegin við núverandi aurvarnargarð er ofanflóðahætta lítil og ekki er talin þörf á álíka varnargörðum og vestar, auk þess veitir þétt skógrækt ofan byggðar fullnægjandi vörn gagnvart grjóthruni. Grafinn verður 100 metra langur framræsluskurður neðan skógræktarinnar og uppgröftur úr honum notaður til að hækka neðri bakka hans um 1 metra yfir óhreyfðu landi. Garður 3 verður því um 5 m hár á 160 m kafla vestast en lækkar síðan til austurs, fyrir neðan skógræktina. Á austasta hlutanum stendur garðurinn einungis 1 metra upp úr landinu (sjá mynd 3.3 og teikningu 4 í viðhengi).

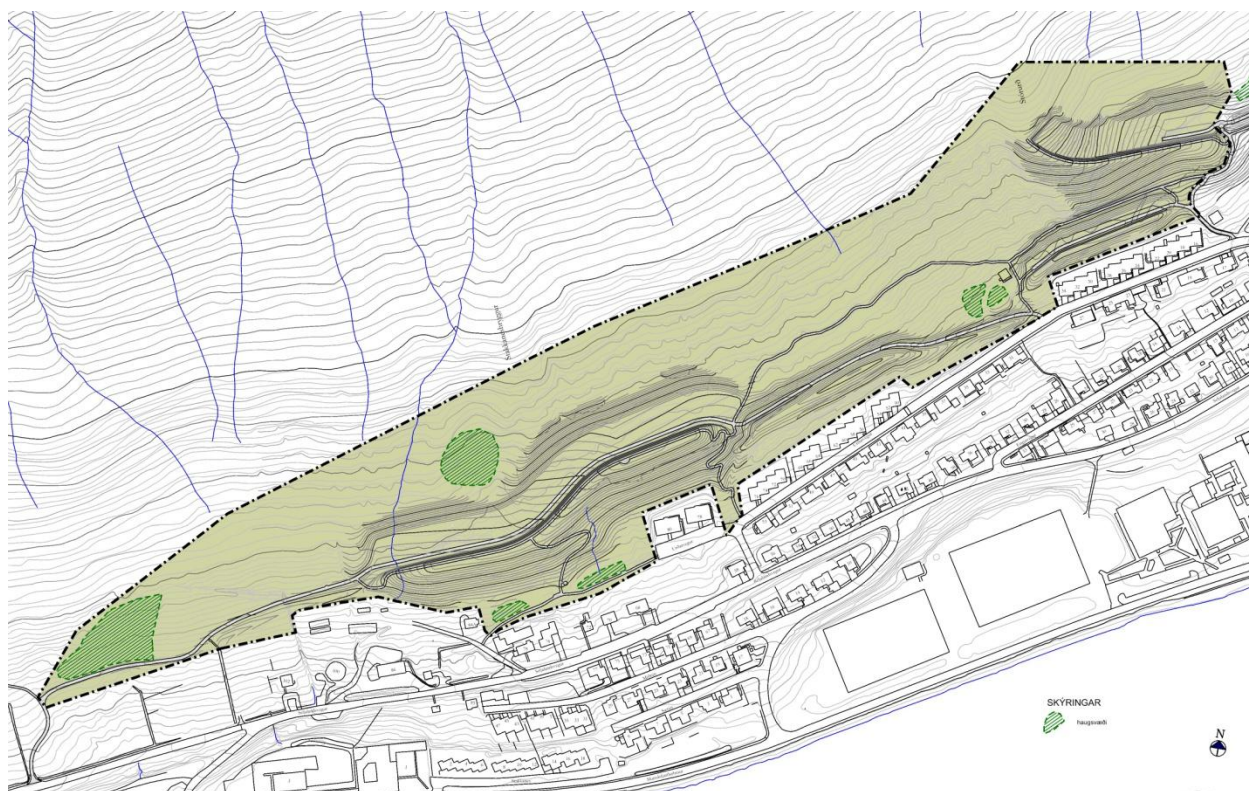
Mynd 3.7. Hugsanleg haugssvæði, unnið af Teiknistofunni Eik [34].

Á meðan á byggingu garðanna stendur yfir mun umframefni falla til og því verður safnað saman í haug. Efni úr þessum haug mun líklega eitthvað nýtast við byggingu garðanna og e.t.v. við ýmis verkefni sem Ísafjarðarbær stendur fyrir. Einnig verður hægt að flytja eitthvað af umframefni í námuna í Dagverðardal þegar efni í kjarna verður tekið þaðan. Þessi haugur verður því að öllum líkindum aldrei umfangsmikill á meðan á framkvæmdum stendur og ekkert efni verður skilið eftir þegar framkvæmdum lýkur. Í kafla 3.4.7.1 og á mynd 3.7 hafa verið skilgreind hugsanleg haugssvæði innan framkvæmdarsvæðisins. Þetta eru tímabundin haugssvæði og eru aðallega hugsuð fyrir svarðlag en má einnig nota fyrir umframefni.

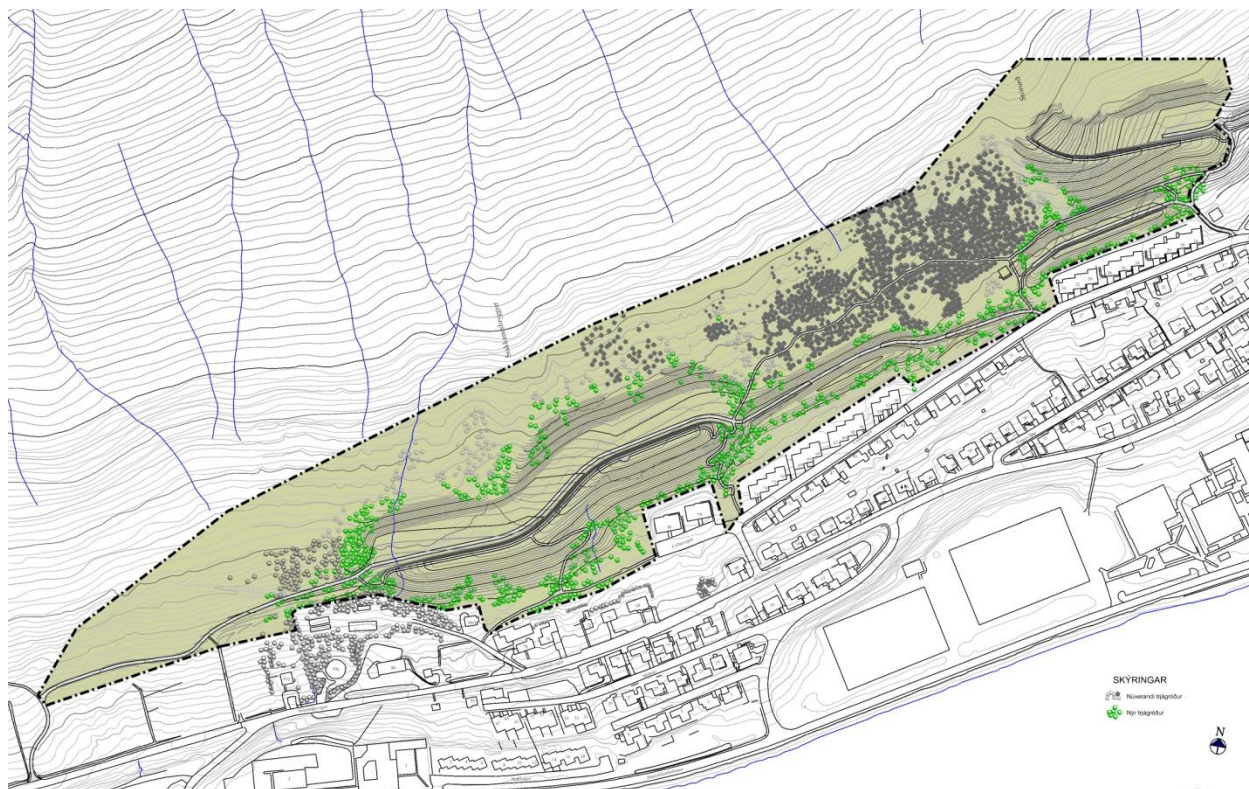
Mynd 3.8. Tillögur að skógrækt eftir að framkvæmdum lýkur [34].

Ungar trjáplöntur innan framkvæmdarsvæðisins má fjarlægja áður en til framkvæmda kemur. Það má gróðursetja þær annars staðar innan bæjarmarka á skilgreindum skógræktarsvæðum en einnig má síðan færa hluta af þeim tilbaka þegar framkvæmdum er lokið. Gert er ráð fyrir skógrækt á öllu framkvæmdarsvæðinu eftir að framkvæmdum lýkur, bæði fyrir ofan og neðan garðanna nema ofan garðs 4a (mynd 3.8).

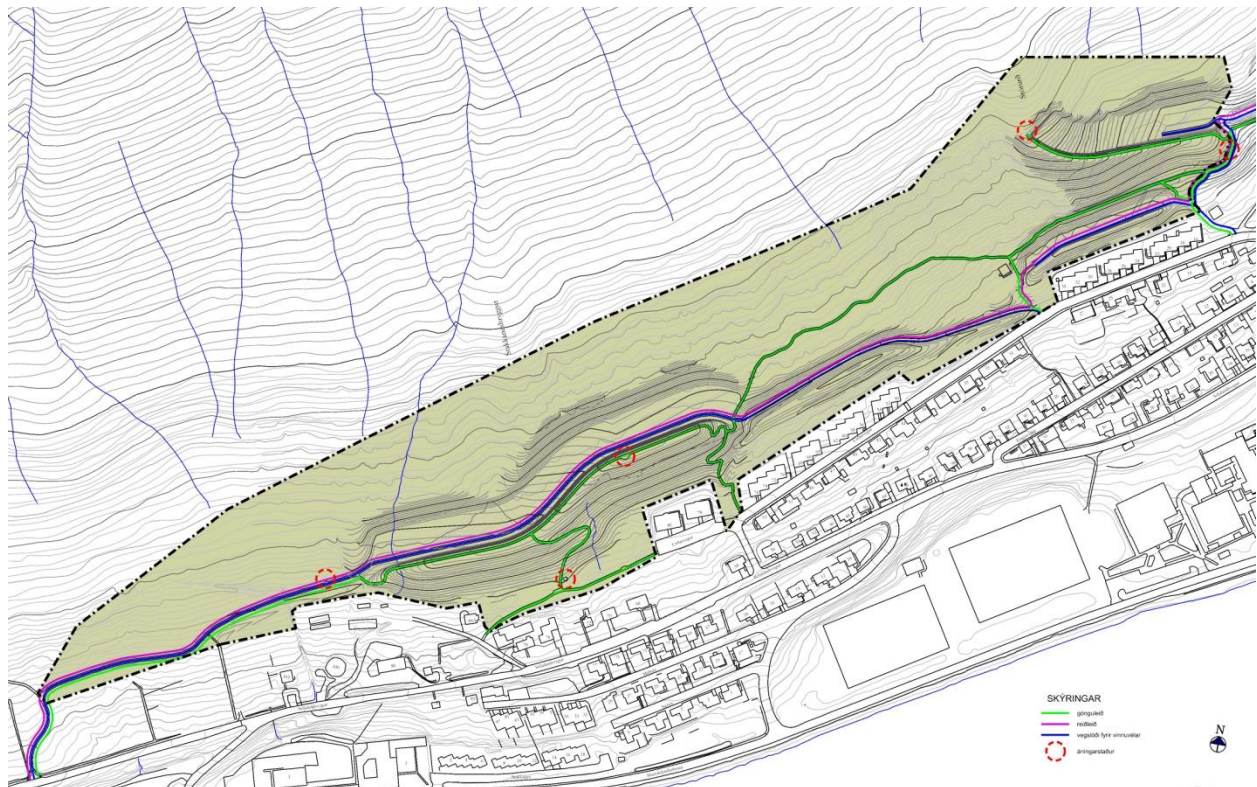
Mynd 3.9. Tillögur að göngu- og reiðleiðum ásamt vegslóðum [34].

Reynt verður að draga sem mest úr sjónrænum áhrifum garðanna en jafnframt skapa þeir mikla möguleika til útivistar. Gert er ráð fyrir reiðhjóla- og göngustígum en einnig reiðleiðum. Gert verður ráð fyrir fjórum áningastöðum og verður einn þeirra uppi á Stóruðargarðinum (4a) og annar verður með útsýnistað á garði A (mynd 3.9). Þar sem stígar liggja nærri lóðum íbúðarhúsa skal forðast að frá þeim sé innsýn inn í hús. Hægt er að planta runna- og trjágróðri til að hindra þessa innsýn en gróðursetningin verður að vera í samræmi við markmið og framkvæmd uppgræðslunnar (sjá kafla á undan). Frekari upplýsingar um útivist má finna í kafla 4.3.7, greinagerð með deiliskipulaginu [34] og skýrslu um landmótun [6].

Vegslóði verður að görðunum til að hægt sé að sinna viðhaldi á þeim. Þeir verða þó lokaðir fyrir umferð tækja og bifreiða nema þegar viðhald fer fram. Vegslóðarnir munu einnig nýtast sem reiðleiðir.

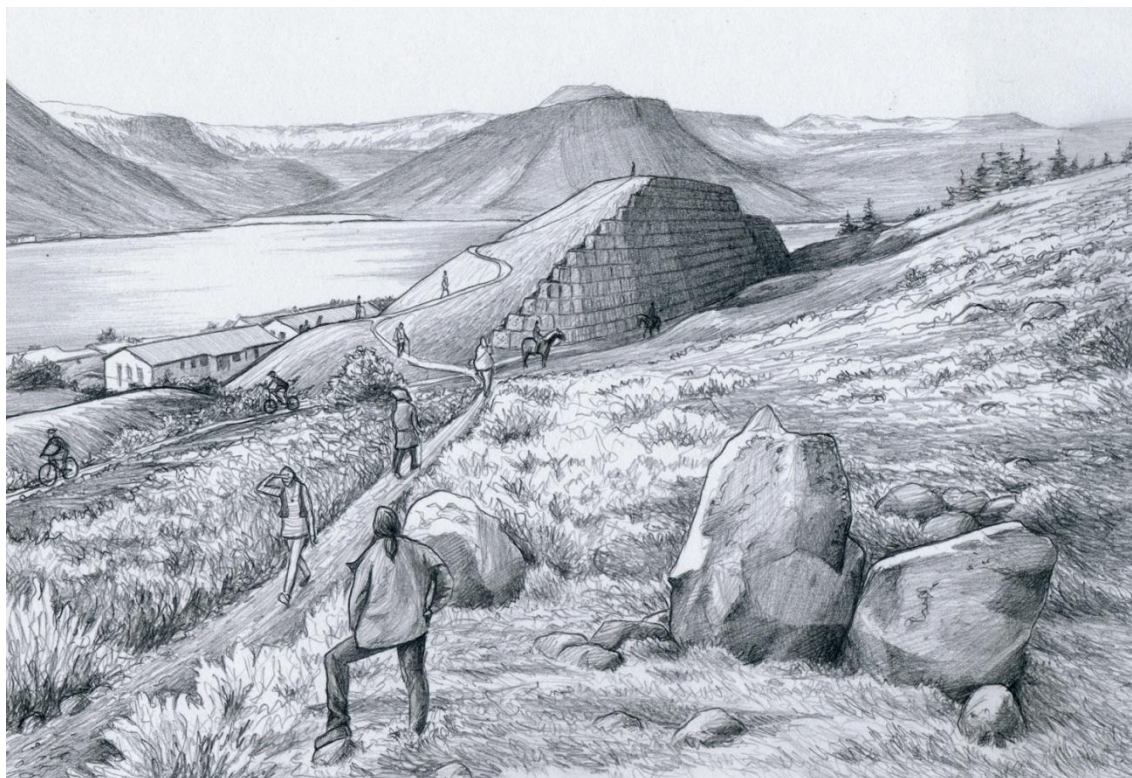
Mynd 4.4. Fyrirhugaður varnargarður (garður A). Myndvinnsla: Ómar Smári Kristinsson.

Gönguleiðin liggur ýmist neðan við garðinn eða uppi á honum. Reynt er að forðast að göngustígar liggi of nálægt einkagörðum eða liggi vel við innsýn inn í hús. Svigrúm er hinsvegar lítið á köflum þannig ekki er alltaf hægt að tryggja nægilega fjarlægð. Í þeim tilvikum er áætlað að hindra innsýn með trjám og runnagróðri. Ekki er gert ráð fyrir gönguleið uppi á garðinum ofan við raðhúsin við Urðarveg, vegna nálægðar við þau. Þar er gert ráð fyrir að nýta núverandi gönguleið um skógræktina. Ofan við blokkirnar á Urðarvegi er fyrirhugaður nokkuð hár varnargarður og uppi á honum mun gönguleiðin liggja (mynd 4.4). Þó leiðin liggi nokkuð nálægt, er hæðarmunurinn það mikil að ekki er líklegt að það valdi truflun fyrir íbúa í blokkunum.

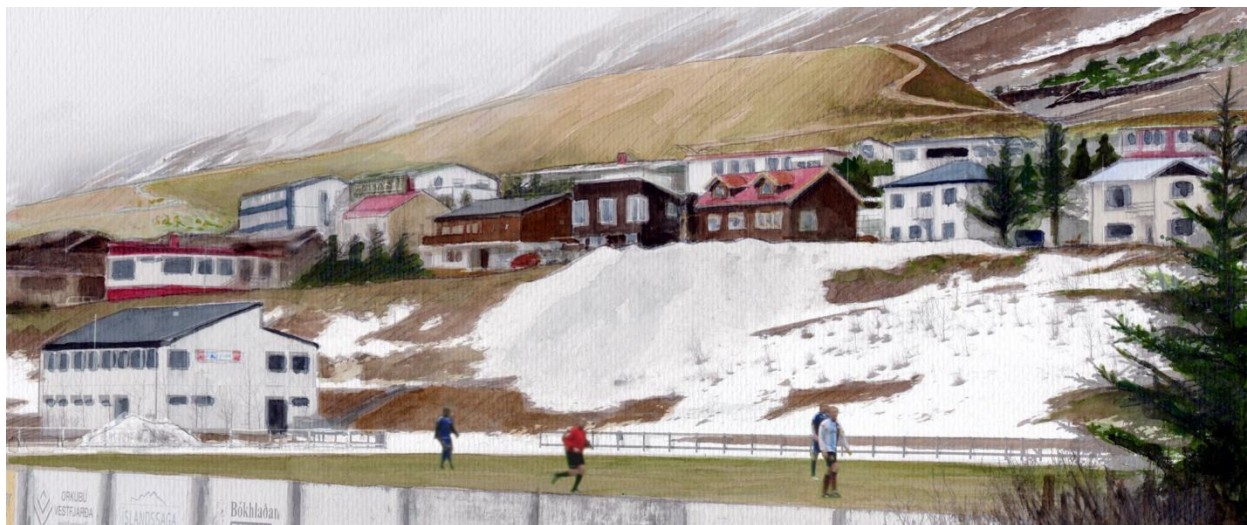
Mynd 4.6. Séð frá Torfsnesi. Garður A. Myndvinnsla: Ómar Smári Kristinsson.

Þó fyrirhugað framkvæmdarsvæði sé nú þegar nokkuð raskað þá sést það ekki mikið neðan úr bæ. Garður A, 4A og 4B ættu að vera nokkuð áberandi neðan úr bænum (sjá t.d. mynd 4.6). Garður 4A mun einnig sveigja upp í Stórurð og skerða því neðsta hluta urðarinnar.
