# FORNLEIFASKRÁNING VEGNA BREYTINGA Á SKAFTÁRTUNGUVEGI OG BRÚARSMÍÐI YFIR ELDVATN

KRISTBORG ÞÓRSDÓTTIR

Reykjavík 2016

FS628-16281

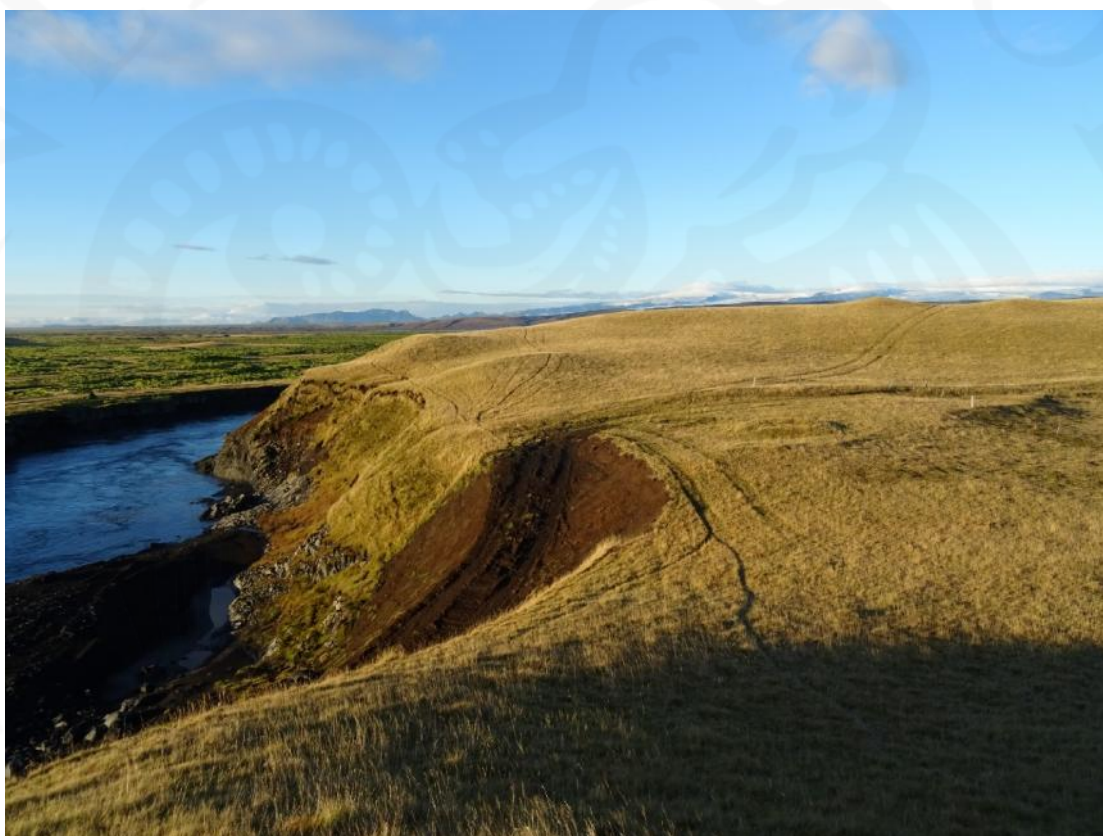
*Á forsíðumyndinni er horft til suðvesturs yfir fyrirhugað vegarstæði Skaftártunguvegar við Eldvatn þar sem byggja á nýja brú. Á myndinni sjást ýmsar fornleifar sem fjallað er um í skýrslunni, tóftir SF-175:027, forn garður SF-175:023 og tóft SF-175:022 eru á bakkanum norðvestan við Eldvatn. Í hrauninu suðaustan við ána er varða A á leið 661:023. Ljósmynd tók Kristborg Þórsdóttir.*

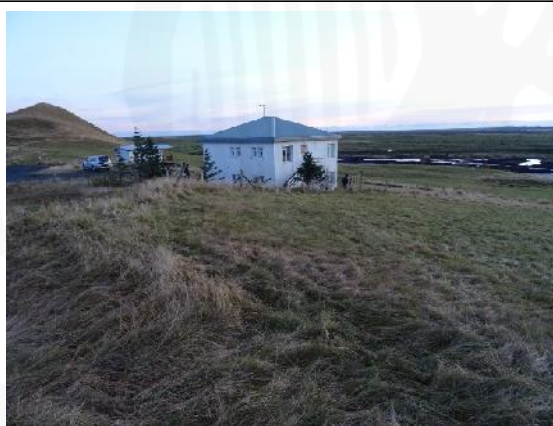
SF-175:003 Ásar eystri

Yngra bæjarstæði Eystri-Ása 003, horft til suðurs

íbúðarhús var reist 1952 á yngra bæjarstæðinu og má ætla að það sé á sama stað og eldri íbúðarhús. Bæjarstæðið er 40-50 m suðvestan við miðlínu Skaftártunguvegar (208) þar sem fyrirhugaðar eru framkvæmdir. Það telst því í stórhættu vegna vegagerðar.

Ekki sjást ummerki um gamlar byggingar eða uppsöfnun mannvistarleifa á yfirborði. Ekki er kjallari undir steinhúsinu sem er á bæjarstæðinu en grafið hefur verið fyrir grunni þess inn í aflíðandi halla norðaustan við það. Ætla má að eldri mannvirki á staðnum hafi stórskemmst við þá framkvæmd og litlar líkur til þess að mikið sé eftir af þeim. Framan við íbúðarhúsið til suðvesturs er óræktarblettur þar sem ef til vill leynast mannvistarleifar.

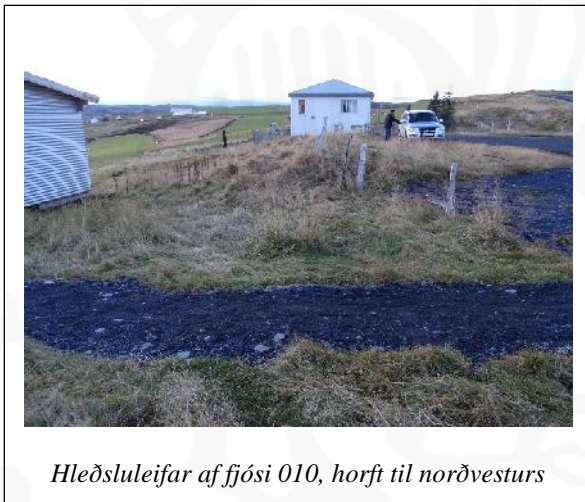
**SF-175:010** hleðsla fjós

*Hleðsluleifar af fjósi 010, horft til norðvesturs*

Talsvert rask hefur verið í kringum fjósið sem hefur verið rífið að mestu leyti. Malarplan er fast norðaustan við það og girðing liggur yfir norðausturvegg þess. Skurðir vegna frárennslislagna hafa verið grafnir á svæðinu og hefur ekki gróið fyllilega yfir það jarðrask.

Það eina sem sést skýrt af fjósinu er norðausturendi þess sem hefur verið grafinn inn í aflíðandi halla. Hleðsluleifarnar sem sjást eru 13x5 m að stærð og snúa norðvestur-suðaustur. Þær eru skýrastar í norðurhorni. Mesta hæð hleðslunnar er 0,7 m. Ekki sést í grjót.

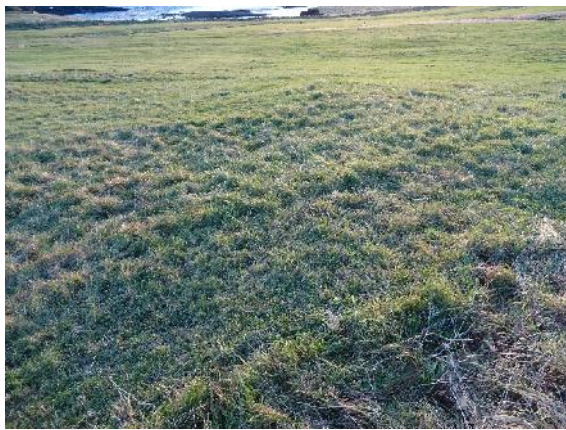
SF-175:013 garðlag óþekkt

Útflatt garðlag 013 (það suðaustara af tveimur),  
horft til suðvesturs

Í norðvesturhluta gamla heimatúnsins á Eystri-Ásum má greina óljósan hrygg í sléttuðu túninu sem er í talsverðum halla til suðvesturs. Hann er vafalaust útflattur garður sem liggur þvert á túnið. Á loftmynd af túninu má greina annan hrygg litlu norðvestar en hann er ekki greinanlegur á yfirborði. Útflatti garðurinn sem hægt er að sjá á yfirborði er fast norðvestan við þúst 039 og fast sunnan við Sveinshlöðu 009 en 180 m norðan við bæ 001. Ekki er útilokað að þessir þvergarðar í túninu hafi afmarkað tún nafnlauss býlis við Hjáleiguhóla 017 sem hafi síðar verið sameinað túni heimajarðarinnar. Garðurinn sem sést á yfirborði er 25 m suðvestan við

Sá garður sem greina má á yfirborði er 90 m á lengd og 4,5 m á breidd. Hann liggur suðvestur-norðaustur. Um 90 m norðvestar er hinn garðurinn sem hægt er að greina á loftmynd en sést ekki á yfirborði. Hann er 80 m á lengd og virðist álíka breiður og hinn garðurinn.

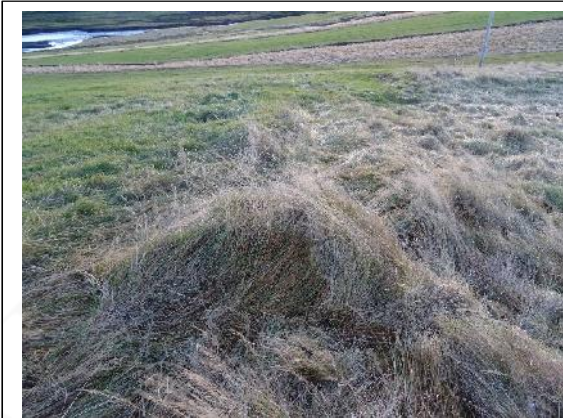
SF-175:020 garðlag túngarður

Túngarður/vörslugarður 020, horft til suðvesturs

Garðurinn sést á 16 m löngum kafla næst veginum og liggur norðaustur-suðvestur. Hann er 0,5 m á breidd og 0,3 m á hæð. Heildarlengd garðsins að Kotgili er hins vegar um 230 m. Þar sem garðurinn er umfangslítill má ætla að hann hafi verið hlaðinn undir vírgirðingu. Ekki er

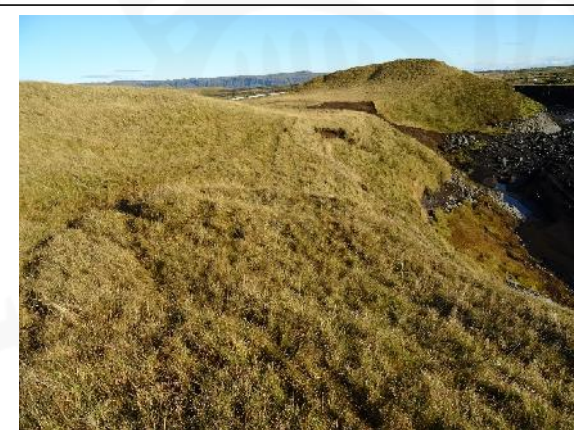
**SF-175:022** tóft óþekkt

Tóft 022, horft til norðausturs

Tóftin er einföld og torfhláðin. Hún er um 4x3,5 m að stærð en suðausturendi hennar er að brotna ofan í Eldvatnið og hefur hún verið lengri til suðausturs. Mesta hleðsluhæð er 0,4 m. Snarbratt er fram af bakkanum og grefur Eldvatnið undan tóftinni.

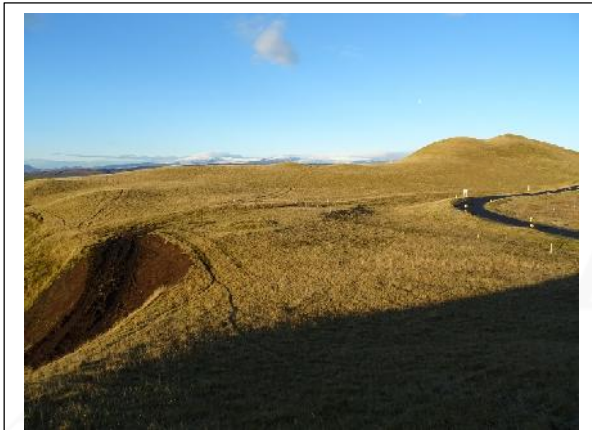
**SF-175:023** garðlag óþekkt

*Garður 023, horft til vesturs. Tóftir 027 eru framan við garðinn (utan svæðis)*

yfir Eldvatn og gera nýjar vegtengingar við brúna. Garðurinn mun lenda undir nýrri vegtengingu og raski sem framkvæmdinni tengist á 88 m löngum kafla og er í stórhættu vegna vegagerðar.

Hægt er að fylgja garðinum á 186 m löngum kafla þar sem hann liggur norðvestur-suðaustur. Garðurinn er nánast útflattur og er 0,2-0,3 m á hæð en er víðast um 4 m á breidd. Hvergi sést í grjót í garðinum og er hann að líkindum torfhlaðinn. Girðing liggur ofan á og meðfram garðinum. Girðingarstæðið hefur verið fært til og á nokkrum stöðum sést hvar hlaðið hefur verið undir girðinguna þar sem rof er í garðinum. Lítil tóft (B) er sambyggð garðinum á suðvesturhlið hans. Hún er 42 m norðvestan við suðausturenda garðsins. Tóftin virðist vera einföld og innanmál hennar er mjög óljóst. Að garðinum undanskildum er tóftin 10x6 m að stærð og snýr norðvestur-suðaustur. Mögulegt op á henni er upp við garðinn á suðausturhlið tóftarinnar. Veggjahleðslur eru 0,1-0,2 m á hæð. Annað mannvirki (C) virðist einnig vera sambyggt suðvesturhlið garðsins, 40 m norðvestan við tóft B. Um er að ræða skeifulaga gerði sem er útflatt og einfalt. Að garðinum undanskildum er það 11x13,5 m að stærð og snýr norðvestur-suðaustur. Veggjahleðslur eru 0,2 m á hæð þar sem það er hæst, næst garðinum. Ekki er skýrt op á gerðinu en mjótt bil er á milli þess og garðsins. Ekki er ljóst hvaða hlutverki garðurinn gegndi. Landslagið á þessu svæði hefur tekið gríðarlegum breytingum í kjölfar eldgosa og hamfaraflóða en eins og aðstæður eru nú (2016) virðist garðurinn helst hafa getað gegnt hlutverki vörslugarðs.

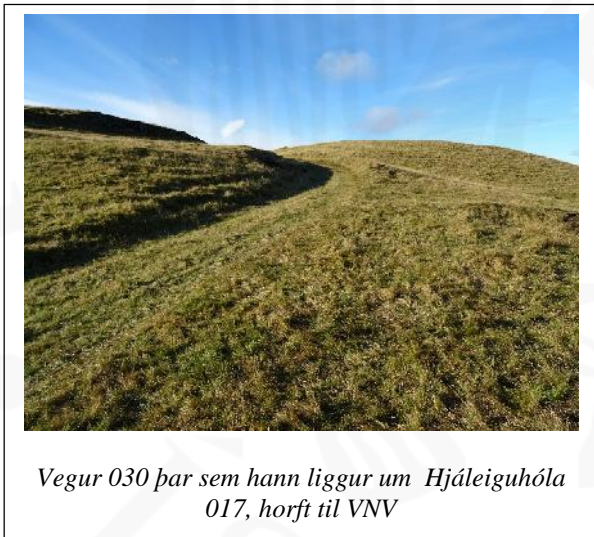
**SF-175:030** vegur samgöngubót

Vegur 030 þar sem hann liggur um Hjáleiguhóla 017, horft til VNV

Gamall ruddur vegur liggur samsíða Skaftártunguvegi (208) að norðaustanverðu. Aldur vegarins er ekki þekktur og óvíst að hann sé nógu gamall til að geta talist til fornminja samkvæmt skilningi laganna en er engu að síður skráður sem minnisvarði um gamla vegagerð á svæðinu. Vegurinn sést á tveimur stöðum, annars vegar norðaustan í Hjáleiguhólum (sjá 017) og hins vegar þar sem hann liggur frá brúnni á Eldvatni og yfir mýri framhá áveitugarði 016. Á milli vegkaflanna er nýlegur fóðurkálakur. Síðarnefndi hlutinn er 18 m norðaustan við miðlínu Skaftártunguvegar (208) þar sem hann er næstur veginum. Þar er 125 m langur kafla af gamla veginum innan 50 m áhrifasvæðis

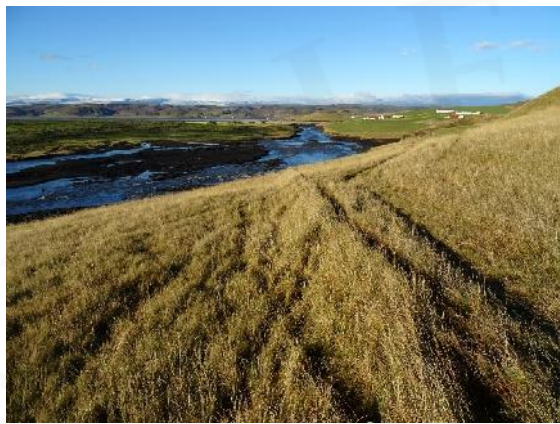
**SF-175:031** vegur samgöngubót

*Vegur 031, horft til vesturs*

Upphlaðinn vagnvegur liggur niður suðurhlíð Villingshóls á leið frá eldra bæjarstæði Eystrí-Ása 001 að brú yfir Eldvatn, sjá 041. Vegurinn er utan áhrifasvæðis Skaftártunguvegar (208) (fyrirhugðrar vegtengingar við nýja brú) en leiðin sem hann er á liggur yfir áhrifasvæðið og er hún því í stórhættu vegna vegagerðar.

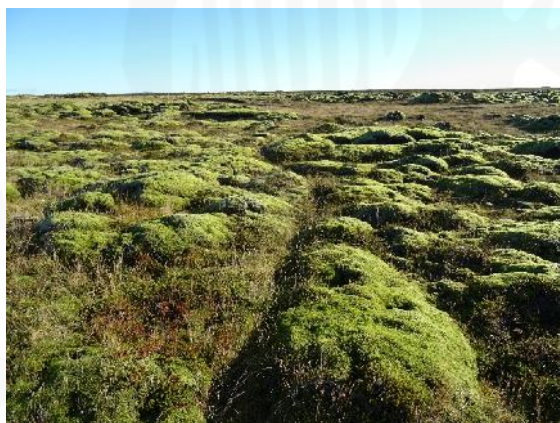
**SF-175:033** gata leið

*Gata á leið 033, horft til ASA*

Mjó gata liggur um Eldhraun nærri austurbakka Eldvatnsins. Hún er 40 m austan við vörðu A á leið 661:023 og 240 m suðvestan við rétt 032. Ekki er ljóst á hvaða leið gatan er. Þar sem leiðir liggja um hraun eru ummerkin oft ekki meiri en ein mjó gata en ekki er útilokað að um kindastíg sé að ræða. Gatan liggur yfir fyrirhugaða vegtengingu Skaftártunguvegar (208) á nýja brú yfir Eldvatn og er því í stórhættu vegna vegagerðar.

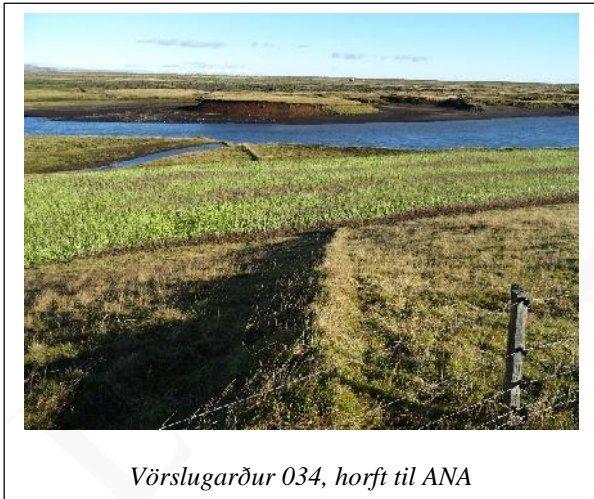
Fremur unglegur torfgarður sem hlaðinn hefur verið undir gaddavírsgirðingu liggur frá Skaftártunguvegi (208) niður brekku á flatlandan bakka Eldvatnsins. Garðurinn er 75 m austan við yngra bæjarstæði Eystrí-Ása 003 og 45 m sunnan við veg 036. Ætla má að garðurinn hafi gegnt hlutverki vörslugarðs. Hann er 7 m norðaustan við miðlínu Skaftártunguvegar (208) þar sem fyrirhugðar eru framkvæmdir og er í stórhættu vegna vegagerðar.

Vörslugarður 034, horft til ANA

Garðurinn liggur um smápýfðan, gróinn móa. Búið er að slétta yfir garðinn á kafla þar sem gerður hefur verið fódurkálsakur.

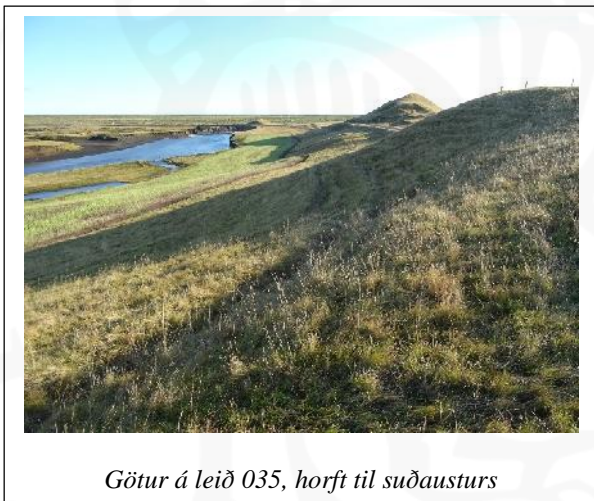
**SF-175:035** gata leið

Götur á leið 035, horft til suðausturs

Miklar götur sjást norðaustan í Hjáleiguhólum (sjá 017). Þær hafa sömu stefnu og vegur 030 og Skaftártunguvegur (208) og hafa eflaust legið að yngra bæjarstæði Eystri-Ása 003 og áfram að brú 041 yfir Eldvatn. Göturnar eru 14 m norðaustan við miðlínu Skaftártunguvegar þar sem fyrirhugaðar eru framkvæmdir og eru í stórhættu vegna vegagerðar.

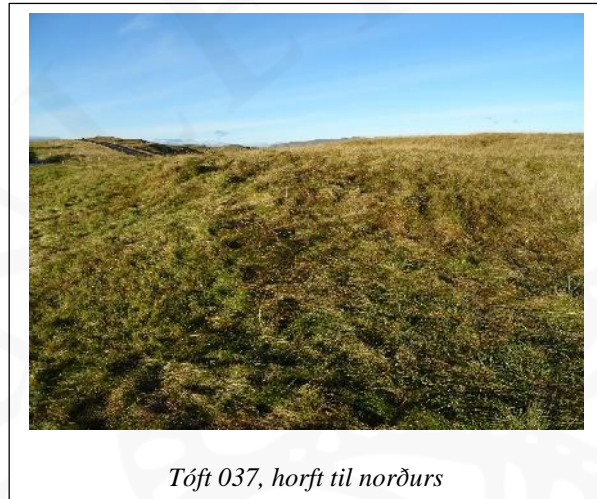
**SF-175:037** tóft útihús

*Tóft 037, horft til norðurs*

*Tóft 037 og hluti af túngarði 029*

Einföld tóft er við NNV-enda túngarðs 029, efst í túni. Tóftin er 95 m suðaustan við yngra bæjarstæði Eystri-Ása og 145 m norðaustan við eldra bæjarstæðið 001. Tóftin er hvorki merkt inn á túnakort frá 1920 né bæjarteikningu danskra mælingamanna frá 1904 og eru því líkur til þess að hún sé yngri en þessar heimildir og því á mörkum þess að geta talist til fornleifa. Tóftin er skráð engu að síður þar sem hún er til vitnis um forna byggingarhefð. Tóftin er 31 m suðvestan við miðlínu Skaftártunguvegar (208) þar sem fyrirhugaðar eru framkvæmdir og er í stórhættu vegna vegagerðar.

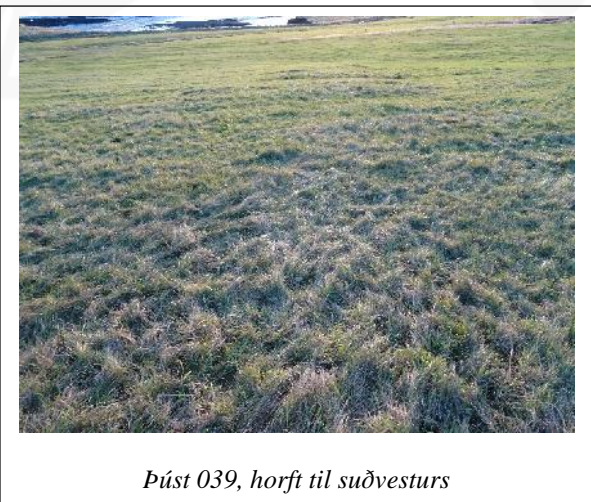
Þústin er illgreinanleg en er 13x6 m að stærð

*Þúst 039, horft til suðvesturs*

og snýr norðaustur-suðvestur. Hún er ekki hærri en 0,2 m og mjókkar lítilega í norðausturenda. Líklegt er að þústin sé leifar af útihúsi í túninu.

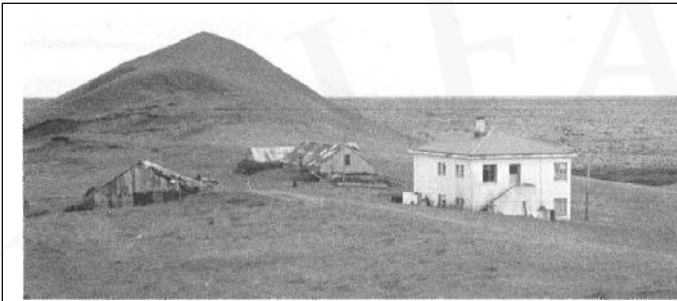
**SF-175:042** heimild útihús

*Ljósmynd sem sýnir útihús 042 lengst til vinstri (SB VI, 283)*

Á ljósmynd af Eystri-Ásum í Sunnlenskum byggðum VI sést útihús sem virðist vera í túnjaðri eða rétt utan túns miðað við afstöðu við fjós 010 og steinhús á yngra bæjarstæðið 003. Engar aðrar heimildir hafa fundist um þetta útihús og aldur þess er ekki þekktur. Af ljósmyndinni sést ekki gjörla úr hvaða efni húsið er byggt en það virðist vera úr blönduðu efni; torfi, grjóti, timbri og bárujárni.
