Borholur í Suðurfjarðarhreppi (4606)

Greinargerð JHJ-2013/041

Nóvember 2013

Inngangur

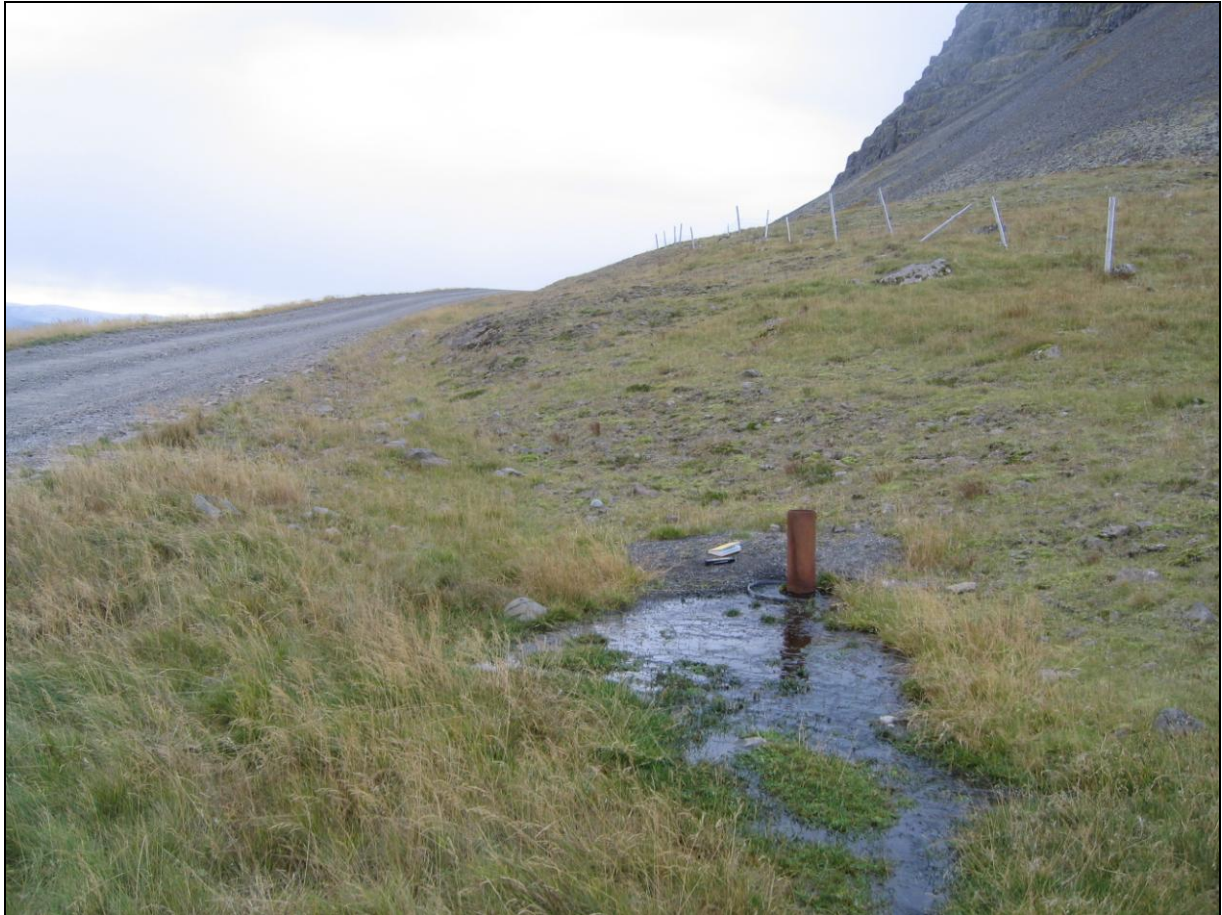
AD-01 - Auði-Hrísdalur

Borhola AD-01 í Auða-Hrísdal er um 300 metra innan við ána sem rennur eftir dalnum. Hún er við vegslóða upp að gamla bæjarstæðinu. Þar er plan og í því er holan. Hún er opin og streymir úr henni kalt vatn. Holan er að öðru leyti í sæmilegu ástandi (3. mynd).

3. mynd. Borhola AH-01 í Auða-Hrísdal.

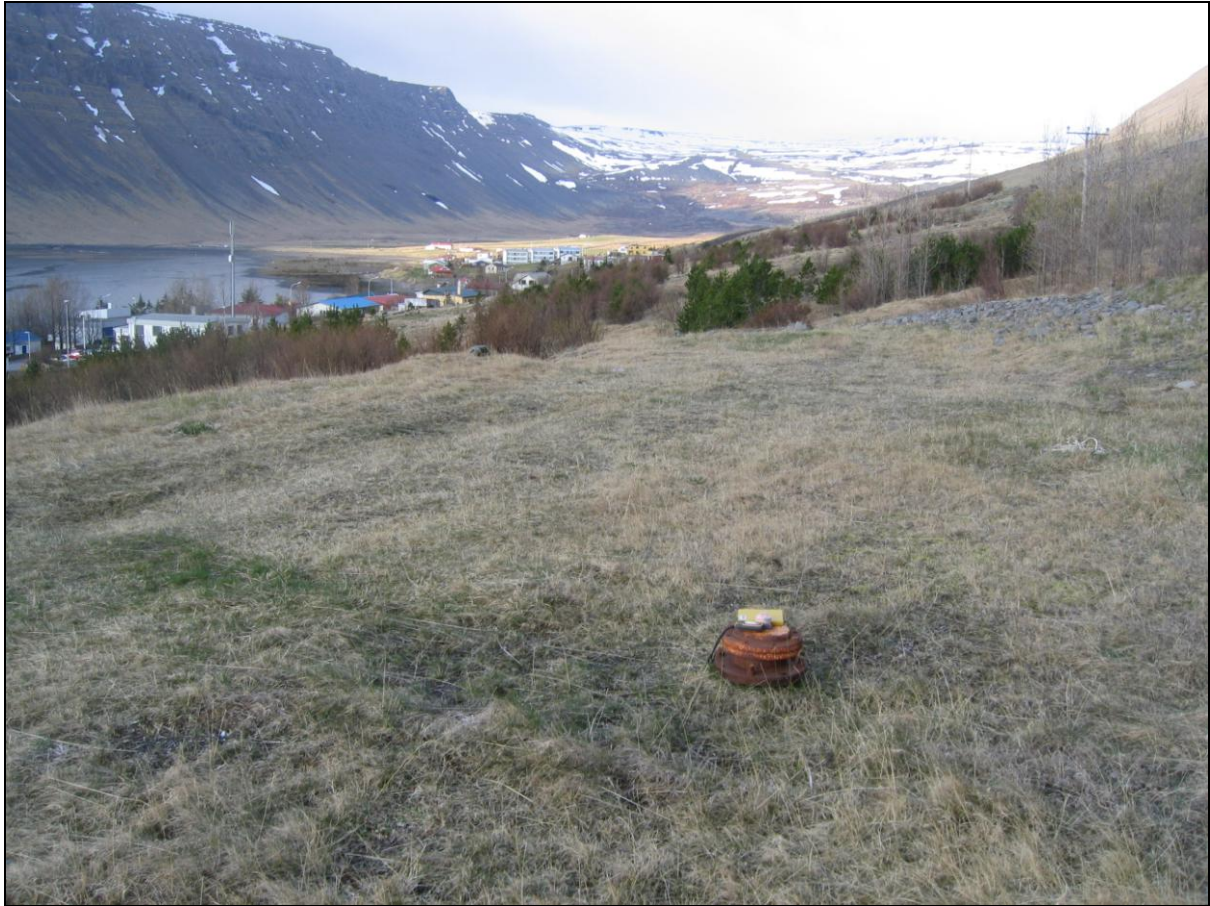
BD-02 - Bíldudalur

Borhola BD-02 er ofarlega í skrudgarði sem er innan við Búðargil í utanverðu þorpinu á Bíldudal. Holan er lokuð og í þokkalegu ástandi (4. mynd).

4. mynd. Borhola BD-02.

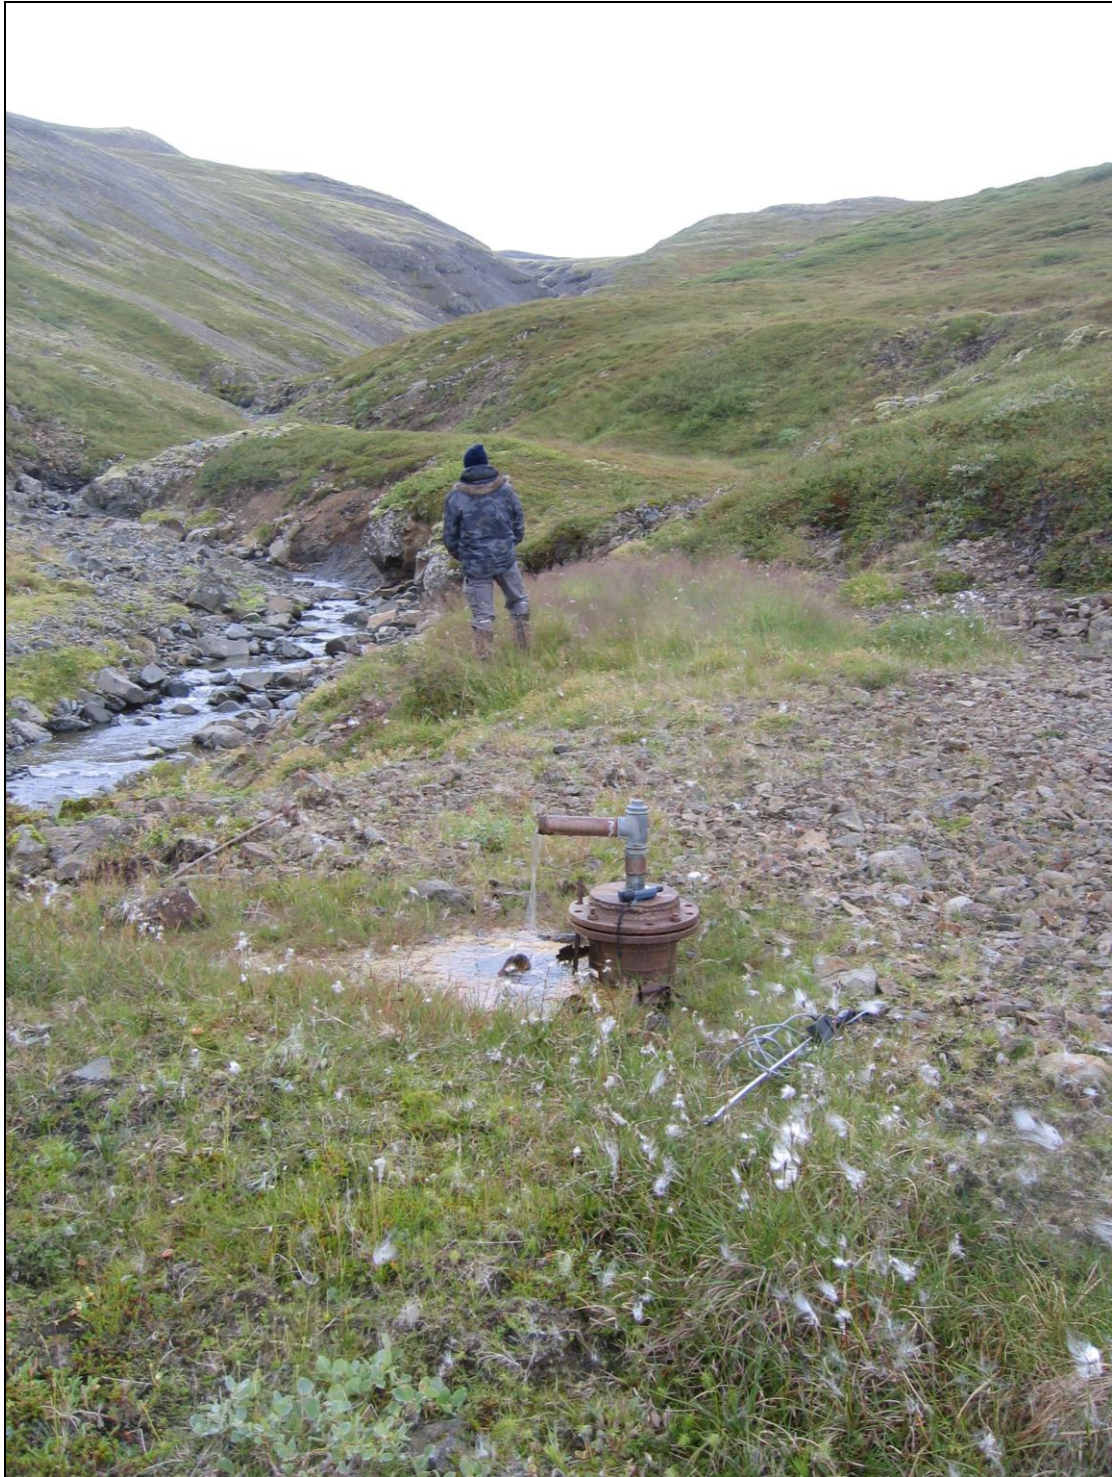
OD-01 - Otradalur

Borhola OD-01 er 2,8 km inn með Otradalsá. Hún er á norðurbakka árinna. Holan er lokuð en þó streymir úr henni gegnum mjótt rör. Holan er í góðu ástandi (5. mynd).

5. mynd. Borhola OD-01.

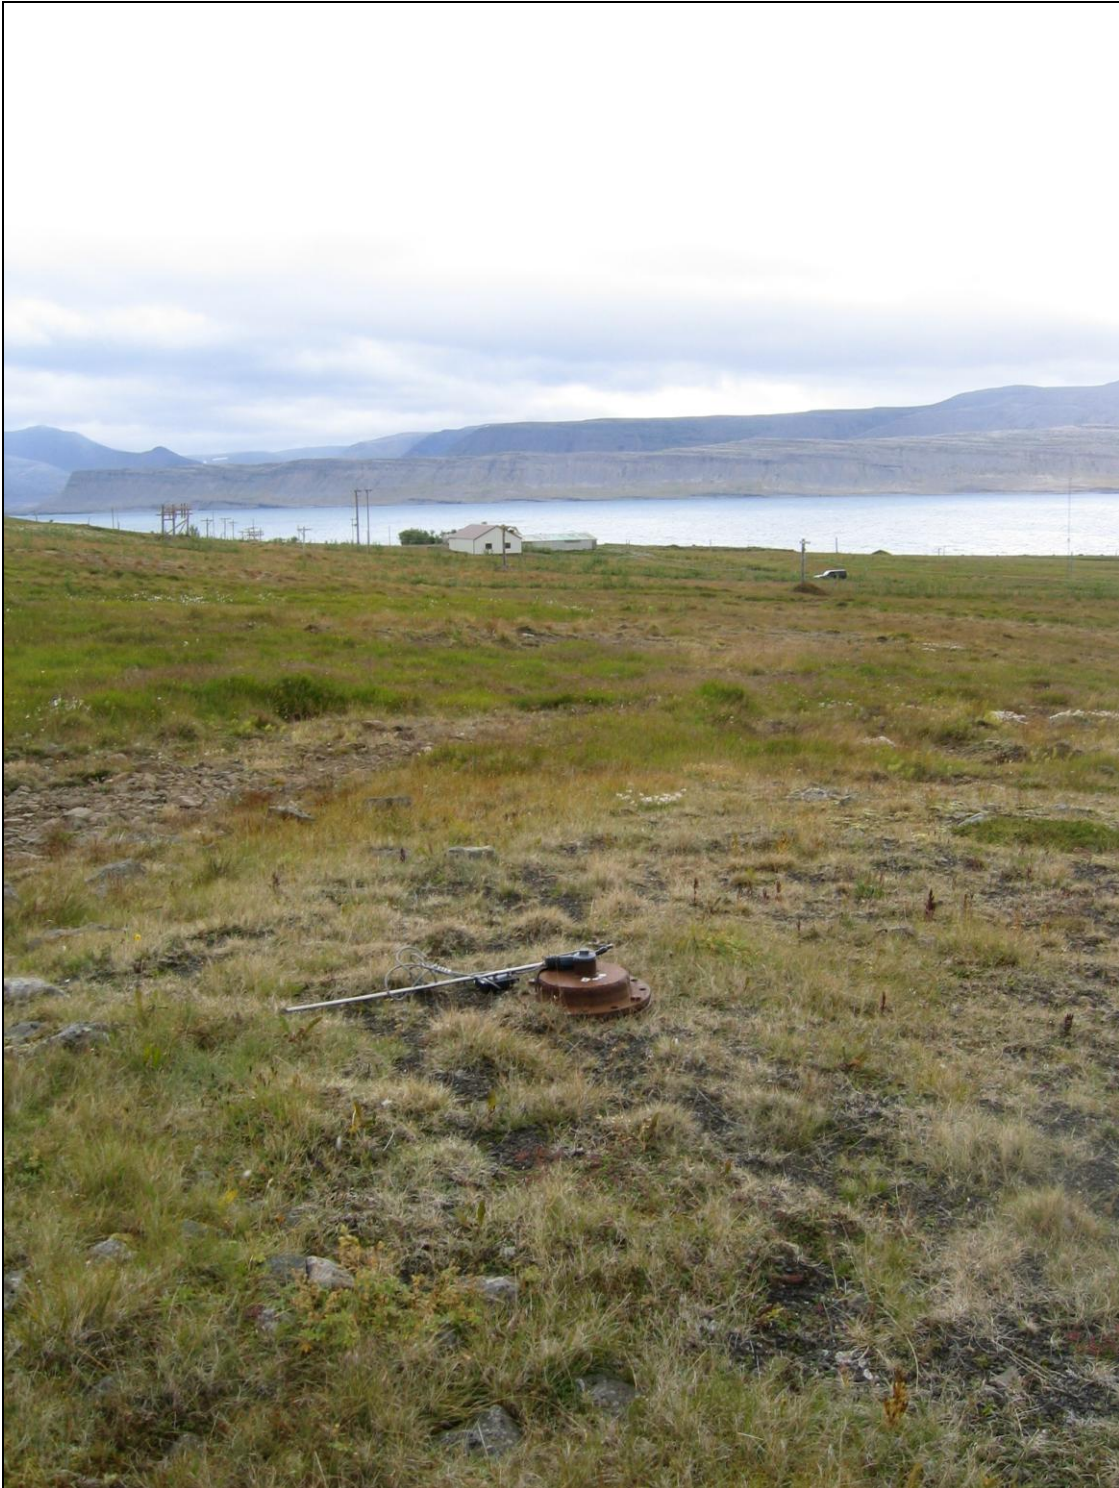
OD-02 - Otradalur

Borhola OD-02 er um 400 metra suðvestur af bænum og er þar á lágu melholti. Holan er lokuð og í þökkalegu ástandi (6. mynd).

6. mynd. Borhola OD-02 . Otradalsbærinn í baksýn.

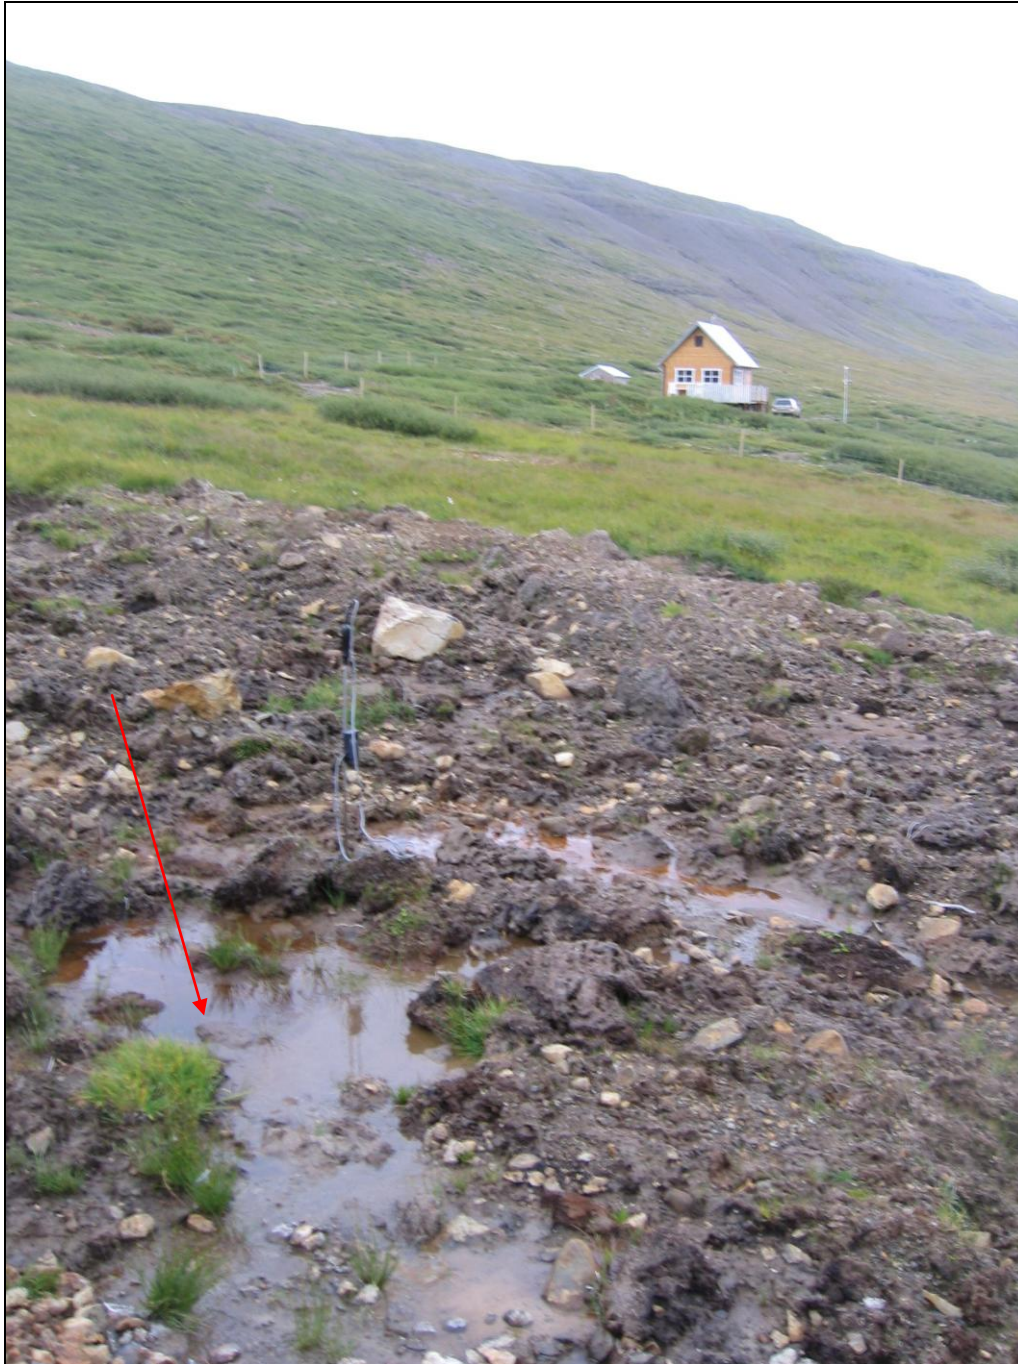
DD-01 - Dufansdalur

Borhola DD-01 er í svonefndri Leitismýri sem er milli sumarbústaða sem eru nokkru fyrir innan sjálf bæjarhúsin. Akvegur er að mýrinni og fram dalinn. Holan sést ekki lengur (7. mynd).

7. mynd. Borhola DD-01 var þar sem örin vísar.

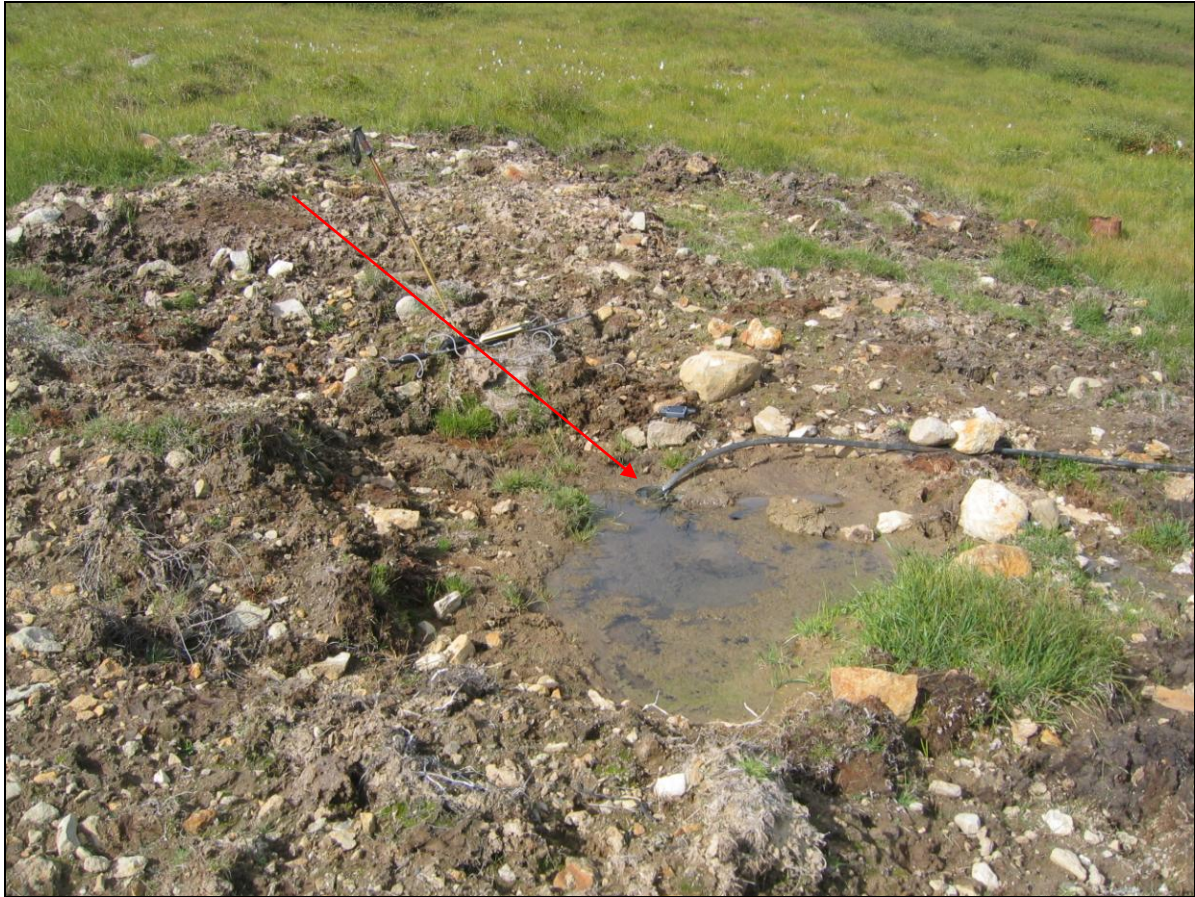
DD-02 - Dufansdalur

Borhola DD-02 er um 50 metrum vestar og ofar í Leitismýri. Hún sést mjög illa. Holan er opin og í slæmu ásigkomulagi (8. mynd).

8. mynd. Borhola DD-02.

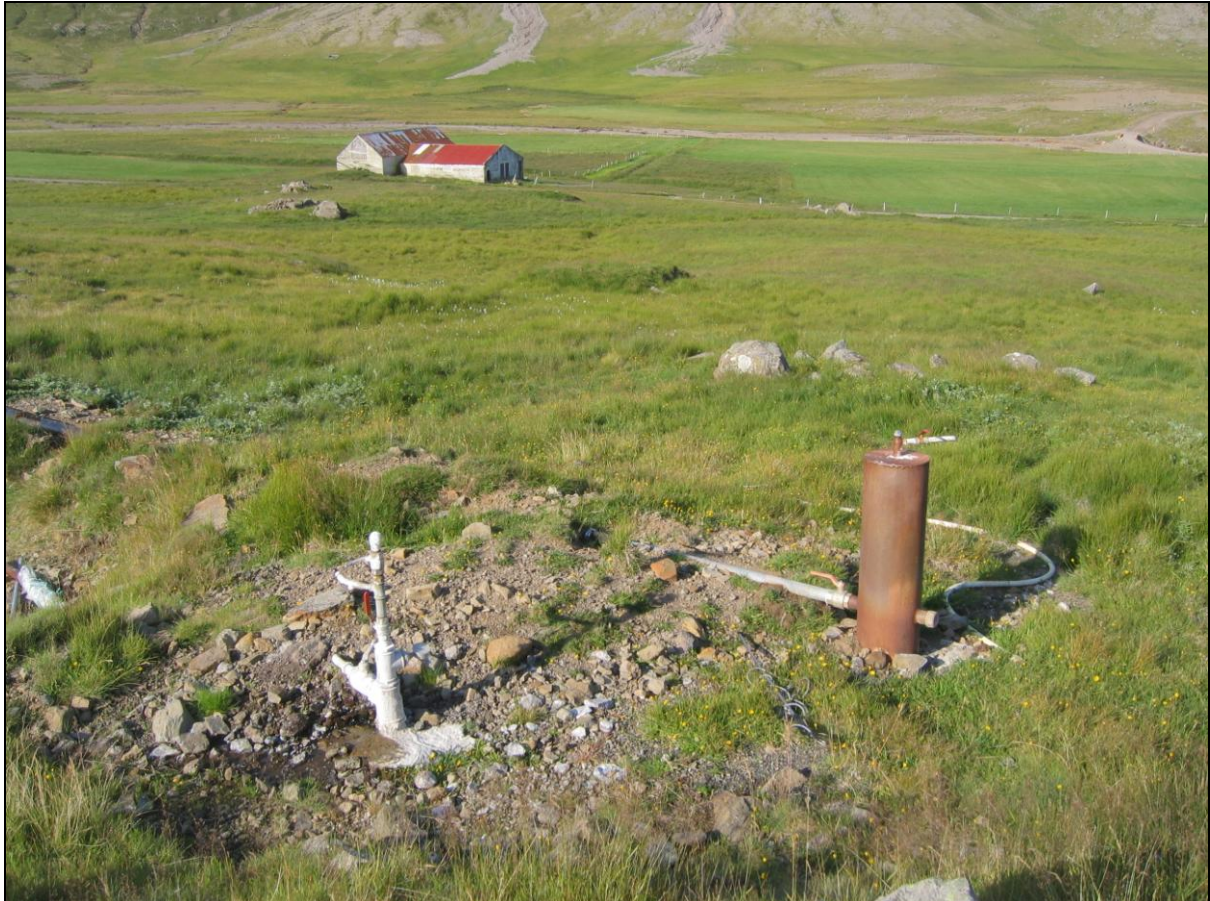
RN-01 - Reykjarfjörður

Borhola RN-01 er um 90 metra innar en sundlaugin. Hún er upp í hallinum milli gamla íbúðarhússins og sumarhúsa sem eru innar. Holan er í þokkalegu ástandi og vatn frá henni er leitt í sumarhúsið. Rétt hjá henni er önnur sem ekki er vitað um númerið á (9. mynd).

9. mynd. Borhola RN-01 er til hægri en ekki vitað hver er til vinstri.

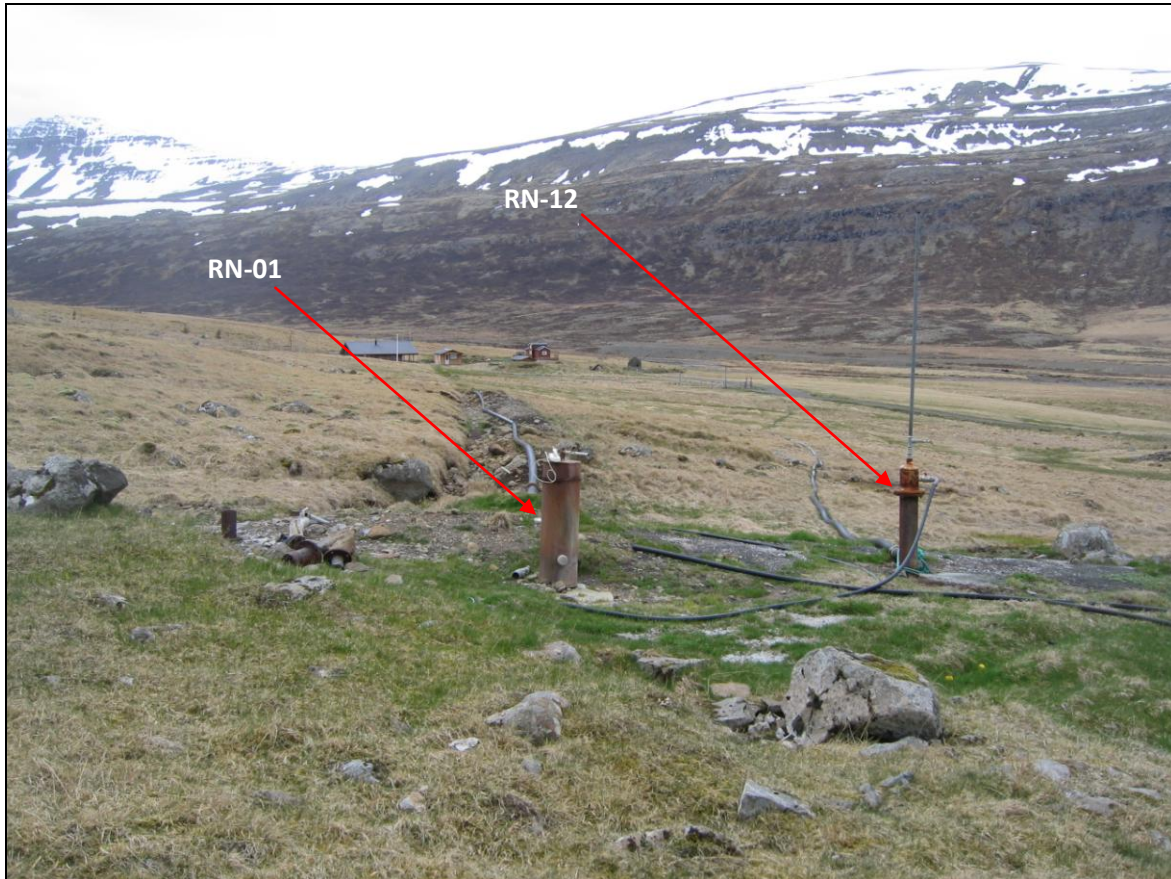
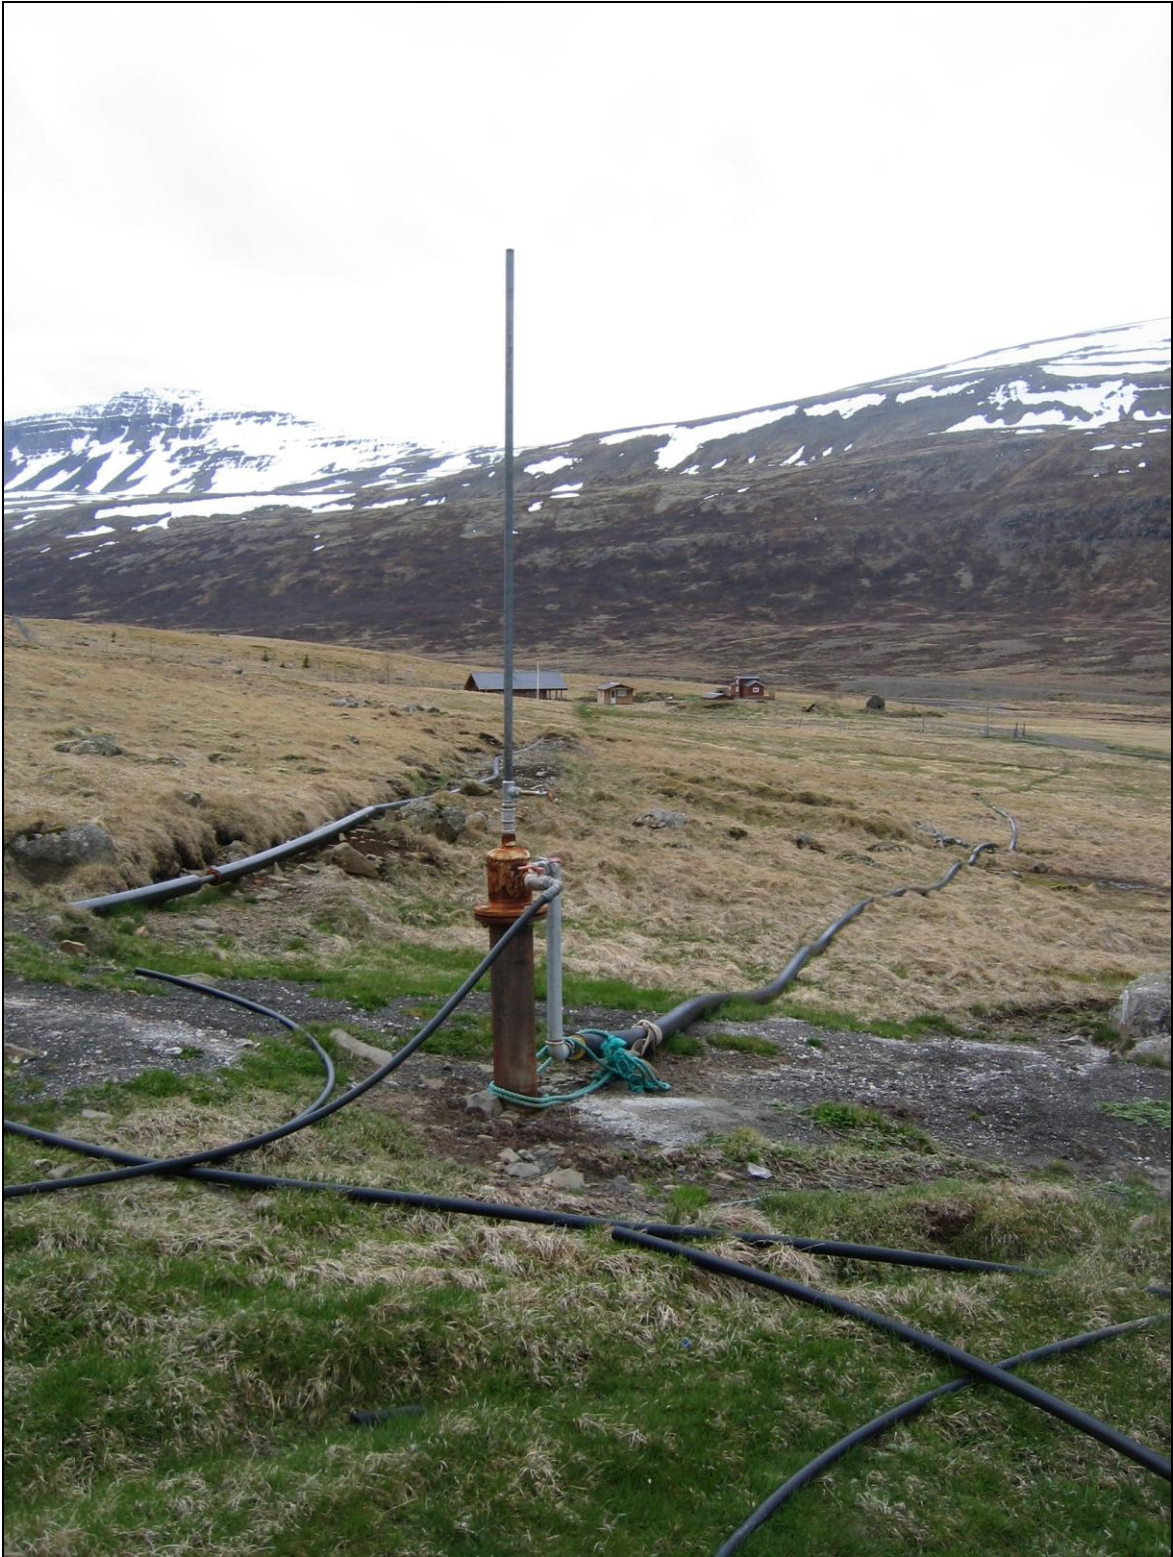
RN-12 - Reykjarfjörður

Borhola RN-12 er um 5-6 metrum neðar en borhola RN-01. Hún er í góðu ástandi og vatni frá henni er veitt í sumarhús sem standa innar í dalnum (10. og 11. mynd).

10. mynd. Borholur RN-01 og RN-12.

11. mynd. Borhola RN-12.
