Jarðhitaathuganir við Árbæ í Ölfusi haustið  
1985

Greinargerð ÓGF-KS-GIH-85-02

JARDHITAATHUGANIR VID ÁRBÆ Í ÖLFUSI HAUSTID 1985

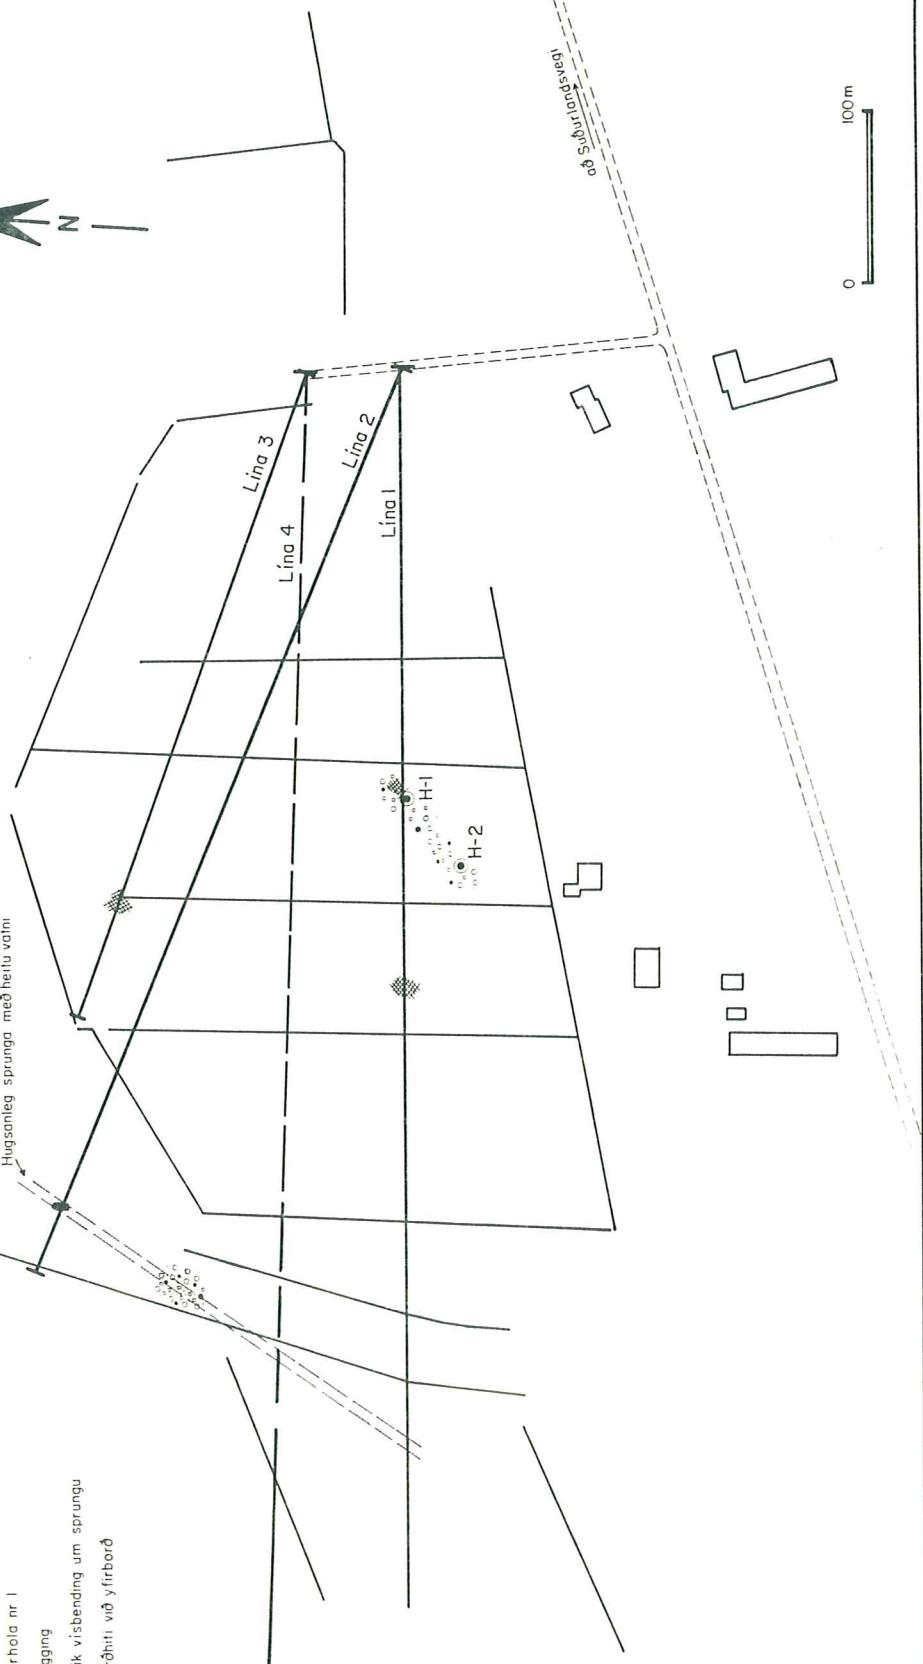
ÁRBÆR Í ÖLFUSI  
TEIKNAÐ EFTIR LOFTMYND

Hugsanleg sprunga með heiltu vatni

Í byrjun september s.l. framkvæmdi Orkustofnun viðnámssniðsmælingar á jarðhitasvæðinu í Árbæ. Mældar voru 3 mælilínur. Mælingar þessar voru kostaðar af Orkustofnun enda var tilgangur stofnunarinnar að prófa nýja mælitækni. Þeim tilraunum er lokið. Meðfylgjandi kort sýnir niðurstöður þessara mælinga. Í tveimur mælilínanna kom fram allákvæðin vísbending um vatnsleiðandi sprungu í berggrunnum. Þriðja

línan reyndist ekki ná nógu langt til vesturs til að sjá þessa meintu sprungu. Sprungan liggur talsvert vestar en núverandi holur hitaveitunnar. Athyglisvert er að ef dregin er bein lína milli þeirra staða á mælilínunum þar sem vísbinding um sprungu kemur fram þá reynist bæði jarðhitinn í skurðunum vestan holanna og jarðhitinn í holtinu þar fyrir norðan liggja á þessari línu. Virðist því vánlegast til árangurs að bora í þessa sprungu. Til að staðfesta tilvist þessarar sprungu og fá sem nákvæmasta vitneskju um legu hennar þannig að borun vinnsluholu geti orðið sem markvissust er mælt með eftirfarandi aðgerðum.
