Jarðhitakort af Íslandi: Jarðhiti í Héðinsfirði,  
Siglufirði

Greinargerð HeTo-89-05

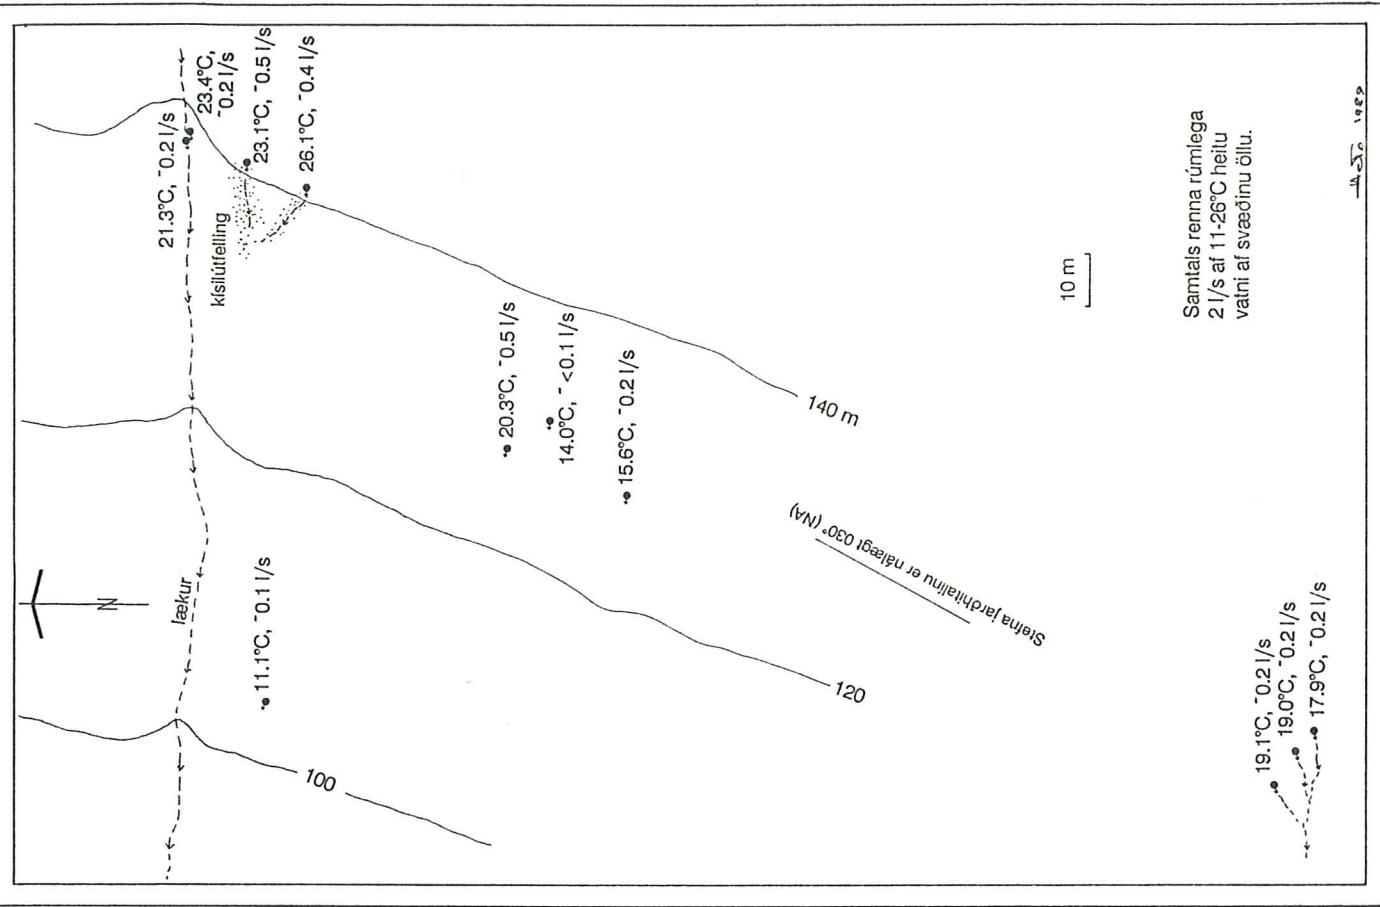
Héðinsfjörður  
Vatnsendi

Á meðfylgjandi mynd er sýnd afstaða volgranna, en vatn seytlar upp á nokkrum stöðum út úr þykri skriðunni. Heitasta lænan er í 140-145 m hæð og er dálítið gas í vatninu og talsverðar útfellingar á steinum þar í kring. Skriðan hefur runnið saman í nokkuð þetta hellu við útfellingu úr vatninu. Rétt ofan og sunnan við Vatnsenda er lágr hóll sem nefndur er Laugarhóll, þó engann hita sé þar að finna. Hóllinn er líklega kenndur við volgrurnar sem eru beint upp af honum.
