Vatnsveiting í Hróteyjarkvísl í Skjálfandaflljóti

Greinargerð FS-90-05

VATNSVEITING Í HRÚTEYJARKVÍSL Í SKJÁLFANDAFLJÓTI

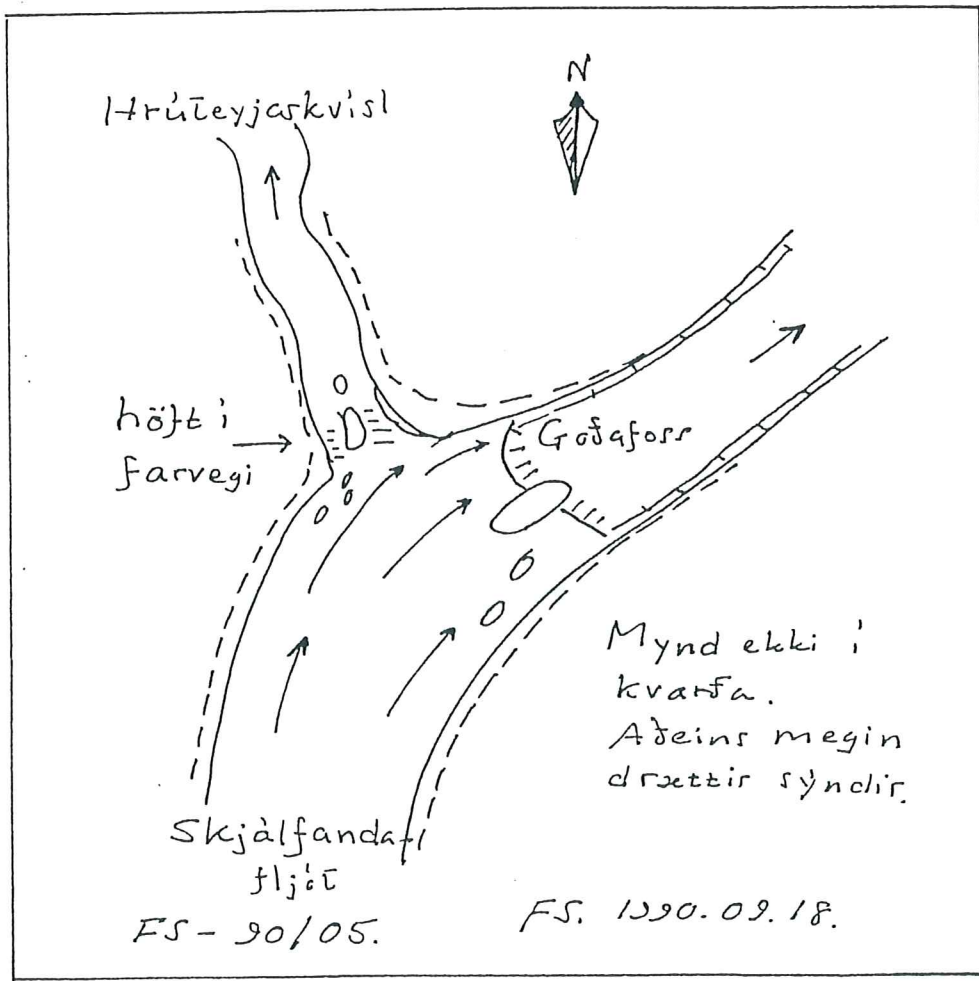
Á meðfylgjandi mynd eru sýndir helstu drættir í afstöðu og rennslisleiðum Skjálfandafljóts og Hrúteyjarkvísar við Goðafoss. Bent skal á, að áttir eru ekki nákvæmar né er myndin í kvarða, hvorki í heild né innbyrðis, af nokkurri nákvæmni. Einungis megin drættir eru sýndir á myndinni. T.d. er sleppt fossbununni fögru í kletthólmanum í miðjum Goðafossi.

Hrúteyjarkvísl fellur úr Fljótinu í tveimur meginkvíslum, og er smáklapparhólmi á milli þeirra. Klapparhöft eru í báðum kvíslunum og jafnhallar nokkuð niður eystri kvíslina, en smáflúð verður við neðri enda haftsins í þeirri vestari. Dýpra er í Fljótinu undan eystri kvíslinni og liggur straumur þess þar sýnu þyngra á haftinu. Ofan vestari kvíslarinnar koma nokkrar smáklappir upp úr við lágrennsli. Draga þær úr straumþunganum og hlífa haftinu við ísreki, nema hátt sé í Fljótinu. 1990.09.04. runnu um $2 \text{ m}^3/\text{s}$ um Hrúteyjarkvísl (FS, mat) og var rennsli svipað í báðum kvíslunum. Í vatnavöxtum verður rennsli miklu meira í kvíslinni, og er farvegur hennar mótaður af því rennsli. Aukning um $2 \text{ m}^3/\text{s}$ ætti því ekki að valda neinu merkjanlega auknu rofi í farvegi kvíslarinnar.

Gætilegra væri að dýpka vestari kvíslina heldur en þá austari. Að vísu mun vera komið ofan í traust berg í farvegum kvíslanna beggja, en straumþungi mæðir meira á við þá austari, auk þess sem stórfellt ísrek á væntanlega greiðari leið að henni. Þar er því hugsanlega einhver hætta til staðar á útgreftri dýpkaðs farvegs við óhagstæðar aðstæður. Sú hætta virðist vera sýnu minni í vestari kvíslinni. Hún liggur líka fjær Goðafossi og yrðu mannvirki þar því minna áberandi fyrir fosskoðendur.
