**FORNLEIFASKRÁNING Á SEYÐISFIRÐI**  
**VERNDARSVÆÐI Í BYGGÐ**

**KRISTBORG ÞÓRSDÓTTIR**

Reykjavík 2020  
FS764-17181

**FORNLEIFASTOFNUN ÍSLANDS SES**

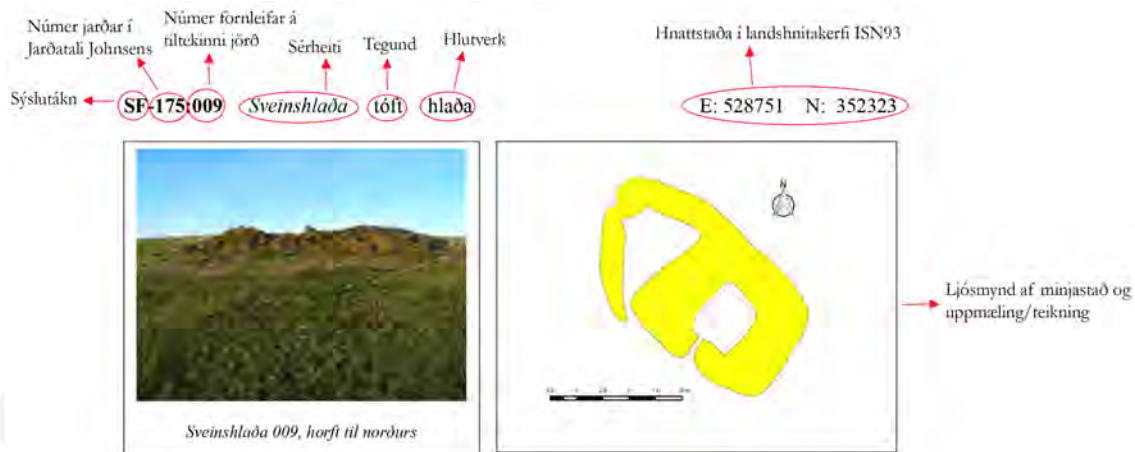
Á túnakorti frá 1920 og bæjarteikningu danskra mælingamanna frá 1904 er sýnt útihús í túnjaðri um 210 m norðan við eldra bæjarstæði 001 og 80 m norðvestan við yngra bæjarstæði 003. Á þeim stað er stæðileg hlöðutóft sem nefnist Sveinshlaða og samtengt eða eldra mannvirki norðvestan við hana. Sveinshlaða er 16 m suðvestan við miðlinu Skaftártúnguvegar (208) þar sem fyrirhugaðar eru framkvæmdir og telst því í stórhættu vegna vegagerðar. Tóftin er í túnjaðri fast suðvestan við Skaftártúnguveg (208). Túnið er í allmiklum halla til suðvesturs.

Heildarstærð tóftarinnar er 23x14 m og snýr hún norðvestur-suðaustur. Í suðausturhluta hennar er Sveinshlaða sem er 15x13 m að stærð og snýr norðvestur-suðaustur. Hún er 5x6 m að innanmáli og snýr norðaustur-suðvestur. Hlaðan er niðurgrafin um 1 m og eru veggir hennar um 2 m á hæð innanmáls. Norðvestan við hlöðuna er annað hól eða annað mannvirki og er það torfhlaðið. Það er þríhyrningslaga og er 9x6 m að innanmáli, mjókkar til norðvesturs. Op virðist vera inn í það í suðurhorni. Veggir þess eru 0,3-0,4 m á hæð og 2-2,5 m á breidd en veggir hlöðunnar eru 4-5 m á breidd. Hólfir virðast vera samtengd en hlaðan er mun yngri að sjá en hólfið norðvestan við hana. Nokkur hólmyndun er undir norðvesturhluta tóftarinnar og ljóst að mannvirki hafa verið á þessum stað í langan tíma.

**Hættumat:** stórhætta, vegna vegagerðar

*Dæmi um framsetningu upplýsinga um skráðar fornleifar í skýrslum Fornleifastofnunar.*

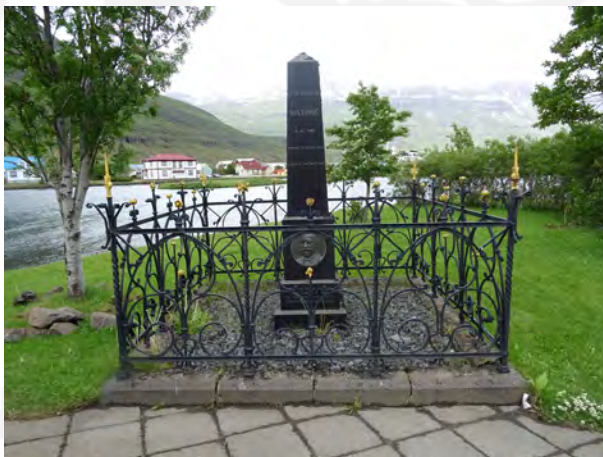
Minnisvarðinn er á flatlendum árbakkanum. Hellulagður göngustígur liggur að honum. Nokkur reynitré eru á árbakkanum í nágrenni við minnisvarðann.

*Minnisvarði NM-249:009 um Otto Wathne, horft til norðurs.*

Granítstöpullinn er um 2 m á hæð og grunnflötur hans er um 0,3 m á kant. Í kringum minnisvarðann er flúrað grindverk úr járni sem girðir af ferkantað svæði.

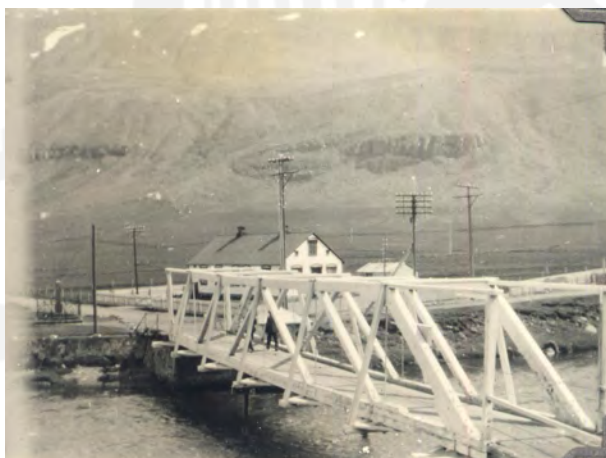
*Brúin yfir Fjarðará NM-249:028 sem byggð var 1890, eftir að elsta brúin fór í vatnavöxtum. Myndin er tekin frá Norðurgötu. Höf. óþ.*

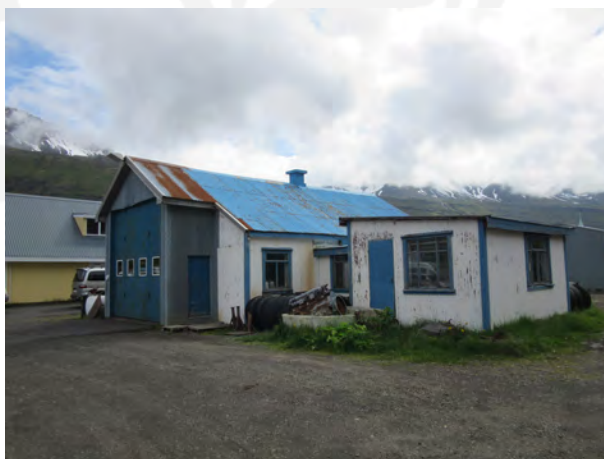
Mörbúðin eða pakkhús Neðribúðar 399 stendur enn við Öldugötu 16. Það hefur einnig gengið undir öðrum nöfnum svo sem Meyjarskemman, Gráa pakkhúsið og Bíóhúsið. Samkvæmt Fasteignamati frá 1916-1918 var húsið byggt 1845 og er það líklega elsta uppistandandi hús á Seyðisfirði. Húsið er nefnt í greininni Seyðisfjörður um aldamótin 1900 og birtist í Eimreiðinni 1903: “Sunnar litlu sér yfir Rasmussen [153] á eitt vöruhús Þórarins [Guðmundssonar]. Það

Mörbúðin/Meyjarskemman NM-249:031, horft til suðurs.

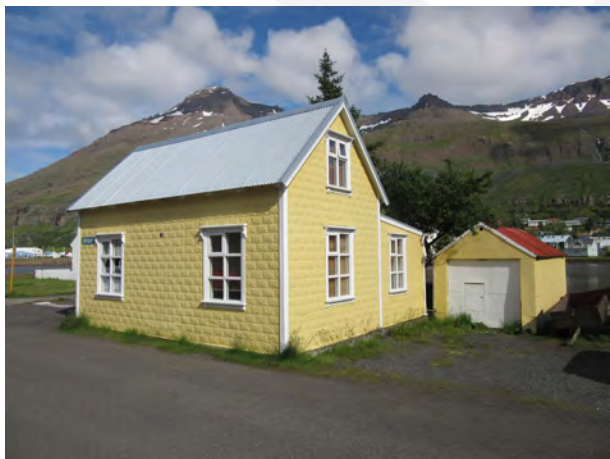
*Hús NM-249:045 við Bjólfsgötu 1, horft til austurs.*

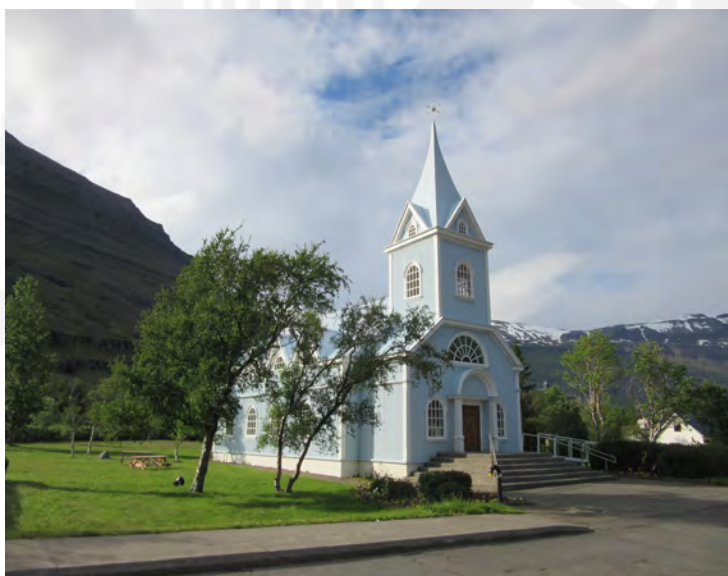
*Seyðisfjarðarkirkja NM-249:050, horft til norðurs.*

Seyðisfjarðarkirkja stendur við Bjólfsgrötu 10, við norðurenda Norðurgötu. Hún var flutt á þann stað frá Vestdalseyri 252:002 (sóknarkirkjan var upphaflega á Dvergasteini). Kirkjan var vígð árið 1922. Ítarleg umfjöllun er um kirkjuna í Húsasögu Seyðisfjarðarkaupstaðar. Fjallað er um kirkjuna í ritröðinni Kirkjur Íslands: “Vorið 1921 var fermingarguðsþjónusta í Vestdalseyrarkirkju [NM-252:002] og var það síðasta athöfnin þar áður en kirkjan var tekin niður. Var síðan tekið til við að rífa hana og undirbúa flutninginn. Jón G. Jónasson málarameistari var fenginn til

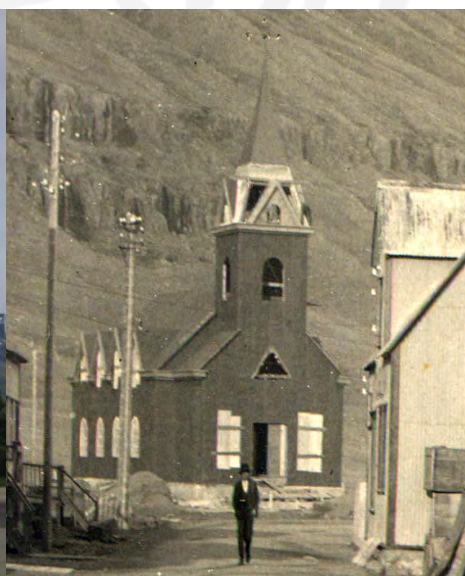
*Á mynd sést Seyðisfjarðarkirkja í byggingu árið 1922. Höf. óp.*

þess að teikna kirkjuna upp að nýju en Sigurður Björnsson var ráðinn yfir smiður og var Stefán Runólfsson aðstoðarmaður hans. Jón Vigfússon málarameistari steypiti grunninn og hefur hann ekki haggast síðan. Viðir kirkjunnar á Vestdalseyri voru fluttir inn á ölduna og notaðir eins

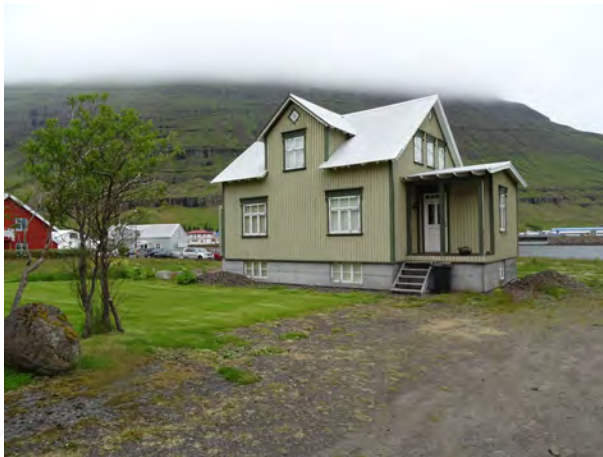
Pálshús stendur við Austurveg 21 og var byggt árið 1900. Ítarleg umfjöllun um húsið er í Húsasögu Seyðisfjarðarkaupstaðar: “Húsinu er þannig lýst í húsavirðingu frá árinu 1900: “Hús Páls Árnasonar á Fjarðaröldu, sunnan Fjarðarár, 14 al. langt, 12 al. breitt, 11 al. hátt, byggt úr bindingsverki klætt utan með plægðum borðum, þak úr plægðum borðum með pappi yfir;

*Pálshús NM-249:078, horft til norðvesturs.*

kjallari undir öllu húsinu. Það er alþiljað að innan niðri og aðskilið í 3 herbergi, eldhús og anddyri og við innganginn er forskyggni úr timbri. Á loptinu eru 2 herbergi algjör, en að öðru leyti er innrjettingin þar í smíðum og á að fullgjöra í vetur [...].”

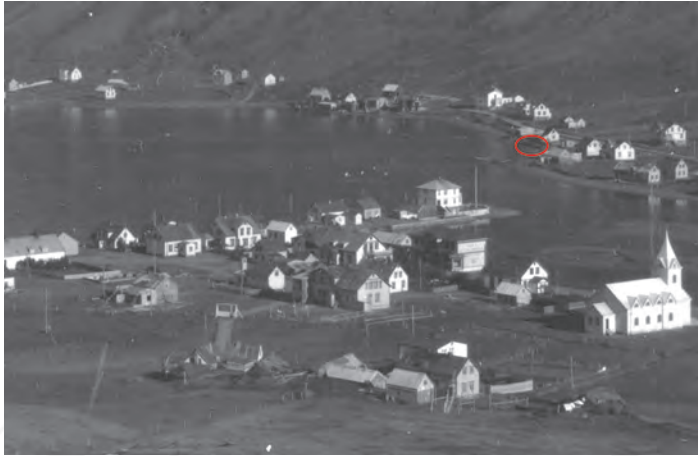
*Svo virðist sem að hlaðinn kantur; bólverk NM-249:112 sjáist innan rauðs hringis á þessari gömlu mynd sem tekin er ofan við bæjarstæði Fjarðar NM-249:001. Höf. óþ.*

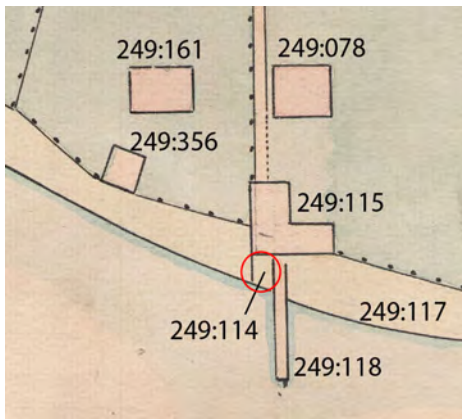
Líkleg staðsetning uppsáturs 249:114 sýnd á Kaupstaðarkorti frá 1915-1920.

Engin ummerki sjást um uppsátur vegna landfyllingar.

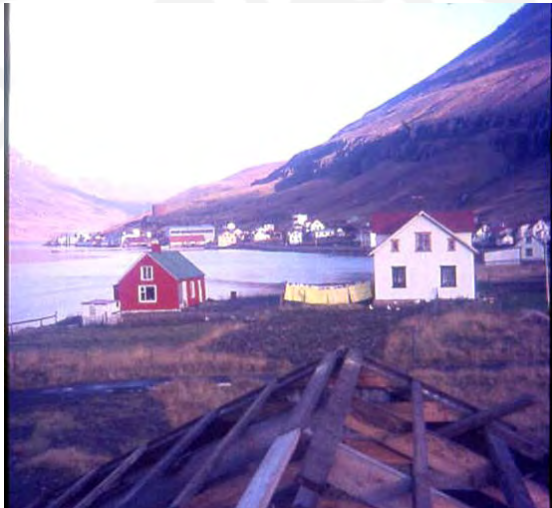
Á myndinni sést hús 249:115 lengst til vinstri. Hún var tekin á síðari hluta 20. aldar þegar húsið var notað sem íbúðarhús. Höf. óþ.

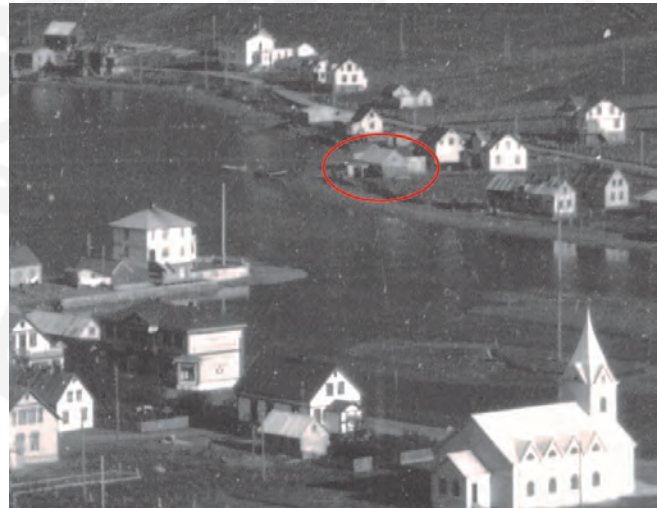
Gömul mynd sem tekin var yfir Lónið á fyrri hluta 20. aldar. Á myndinni sést hús 249:115 innan rauðs hring og virðist það notað sem skemma á þeim tíma. Höf. óþ.

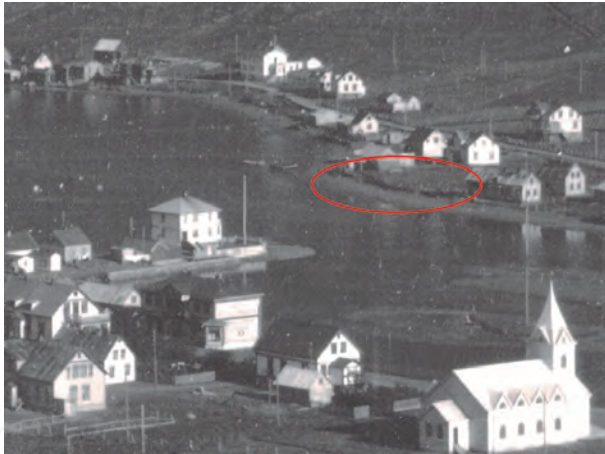
Gömul mynd sem tekin var yfir Lónið á fyrri hluta 20. aldar. Á myndinni sést líklega bólverk 249:117. Höf. óp.

Bólverk það sem hér er nefnt í örnefnaskránni sést ekki lengur vegna landfyllingar.

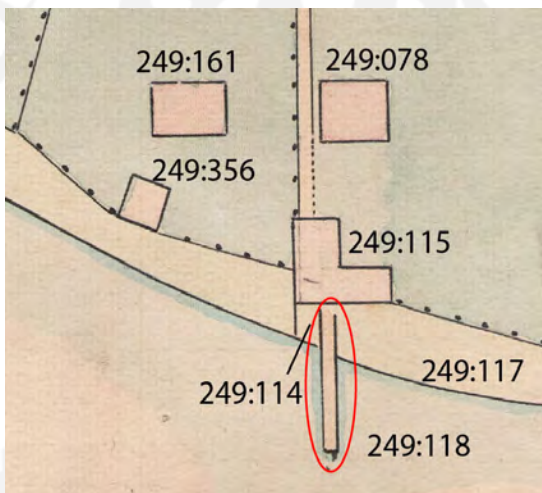
Bryggja 249:118 við Pálshús 249:078 er innan rauðs hrings á Kaupstaðarkorti frá 1915-1920.

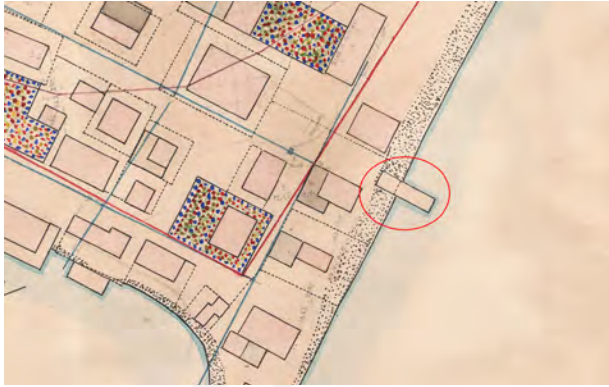
*Neðribúðarbryggja 249:119 á Kaupstaðarkorti frá 1915-1920, merkt með rauðum hring.*

Neðribúð og sögð er 28 m löng og 2 m á breidd. Ætla má að það sé sama bryggja og sýnd er á kaupstaðarkorti frá 1915-1920. Engin ummerki sjást um bryggjuna og ekki er ljóst hvenær hún var rifin.

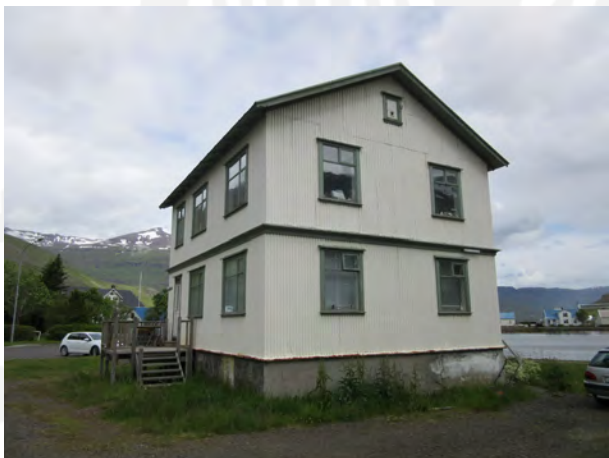
*Hermannshöllin 249:120, horft til NNA.*

Við Norðurgötu 10 stendur húsið Hermannshöllin sem byggt var árið 1929. Það var upphaflega byggt norður á Skálum á Langanesi af Hermann Þorsteinssyni sem lét flytja húsið á Seyðisfjörð. Í Húsasögu Seyðisfjarðar segir um Hermannshöllina: "Í þessu fyrsta fjölbýlishúsi kaupstaðarins voru fjórar tveggja herbergja íbúðir. Allar íbúðirnar höfðu tvo innganga, aðalinngang að Norðurgötu en svokallaðan eldhúsinngang eða baktröppur að Lóninu. Í tröppuhúsinu bakatil var eitt salerni fyrir hverjar tvær íbúðir. Nú er einungis bakinngangurinn nýttur."

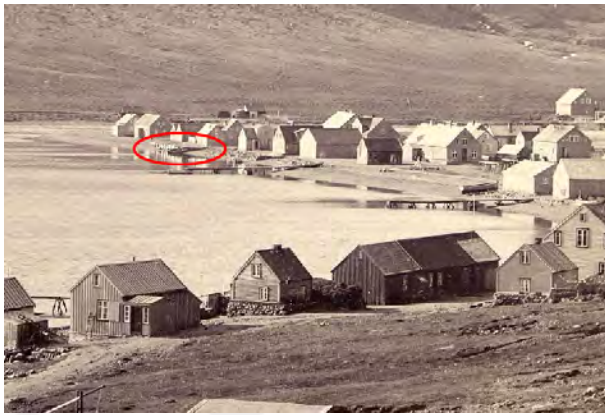
*Ógreinilegar leifar af bryggju Rasmussens 249:121 sjást innan rauðs hrings á ljósmynd Eyjólfss Jónssonar frá 1893-1895 (Ljósmyndasafn Reykjavíkur).*

Hún var þar sem nú er landfylling, undir malbikuðum vegi og steyptri gangstétt á Öldugötu.

Ekki er ljóst hvenær bryggjan var rifin en engin ummerki sjást lengur um hana. Ekki er minnst á bryggjuna í Fasteignamati fyrir Rasmussenshús/Gamla pósthúsið 302 frá 1916-1918 og hún er heldur ekki teiknuð á kort af kaupstaðnum frá 1915-1920. Þó segir í Húsasögu Seyðisfjarðarkaupstaðar að Sigbjörn sem bjó í Gamla pósthúsinu á árunum 1930-1942 hafi gjarnan róið til vinnu í Liverpool og Imslandshúsunum frá bryggjustúf sem þá var enn framan við húsið.

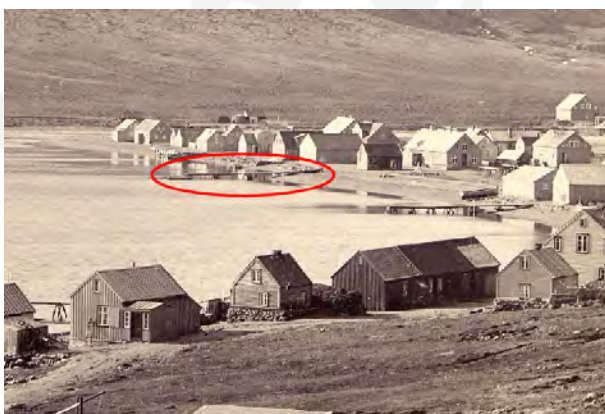
*Ætla má að Tostrupsbryggja 249:122 sé innan rauðs hrings á ljósmynd Eyjólfss Jónssonar frá 1893-1895 (Ljósmyndasafn Reykjavíkur).*

ætla má að sé Tostrupsbryggja sést á ljósmynd Eyjólfssonar sem tekin var 1893-1895 af Fjarðaröldunni. Bryggjan var nokkuð löng og virðist norðan við Meyjarskemmu 031. Hún var þar sem nú er landfylling, undir malbikuðum vegi og steyptri gangstétt á Öldugötu.

Engin ummerki sjást um bryggjuna og ekki er vitað hvenær hún var rifin eða hver örlög hennar urðu. Hún er ekki teiknuð á kort af kaupstaðnum frá 1915-1920. Í Fasteignamati fyrir Neðribúð 399 frá 1916-1918 er getið um bryggju sem tilheyrði Neðribúð og sögð er 28 m löng. Það er hins vegar að öllum líkindum Neðribúðarbryggja 119 sem er sýnd á korti af kaupstaðnum frá 1915-1920 á milli Auroru 304 og Meyjarskemmu 031. Að vísu virðist sú bryggja vera á lóð Auroru.

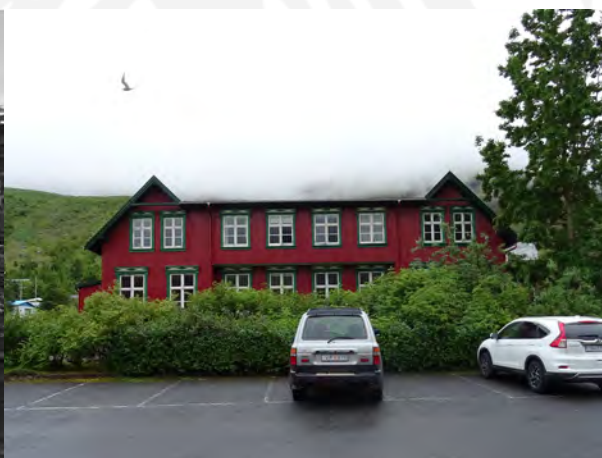
*Sjúkrahúsið á mynd sem tekin var sumarið 2018, horft til suðausturs.*

Húsið er á gróinni lóð. Trjágróður og runnar eru framan við húsið og þar framan við er svo bílastæði. Malbikað plan er norðaustan við húsið en suðaustan við það er sléttuð grasflöt.

Húsið er uppgert og í góðu ástandi.

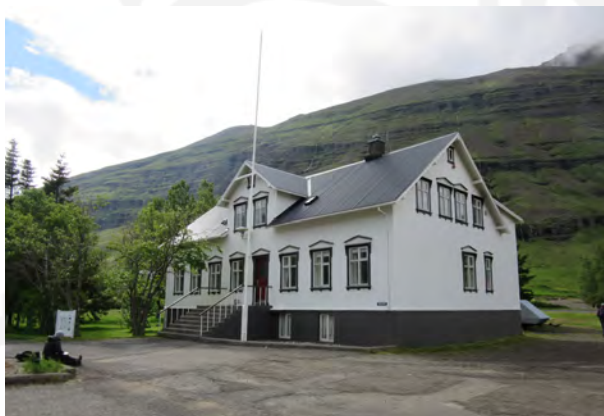
*Bankinn 249:148, horft til vesturs.*

Malbikað plan er framan við húsið til suðausturs og malarplan er norðaustan við það. Grasflatir og gömul tré eru í kringum það á aðrar hliðar; reynir, birki, greni, lerki, rifs og aspir fjær.

Húsið er reisulegt og fallegt, klætt með bárujárnri og stendur á steiptum kjallara. Það er hluti af Hótel Öldu sem starfrækt er á Seyðisfirði.

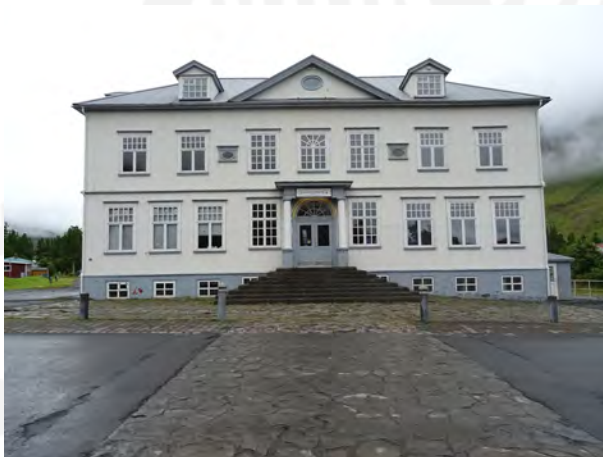
*Seyðisfjarðarskóli 249:154, horft til VSV.*

Húsið stendur á flatlendri lóð. Steinlögð stétt er framan við skólann við Suðurgötu. Norðan við skólann er gatan Árstígur, malbikaður leikvöllur er vestan við skólann og malbikað bílastæði sunnan við.

Seyðisfjarðarskóli er mjög reisulegt hús á þremur hæðum ofan á steyptum kjallara.

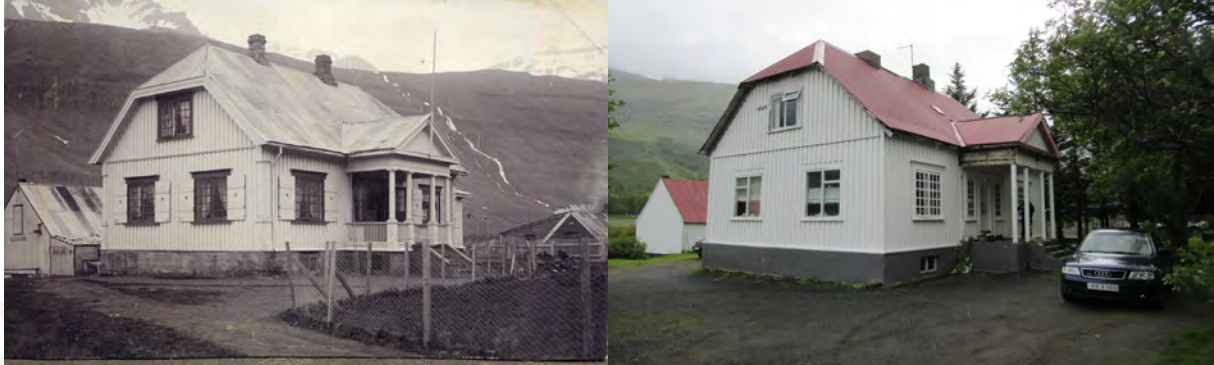
*Húsið Elverhøj sumarið 2017, horft til SSA.*

Húsið er á allstórri lóð og innan hennar er gróinn garður. Mikið er af gömlum trjám framan við húsið, sjá kálgarð 409.

Búið er í húsinu og er ástand þess gott. Í stofu hússins eru ummerki um arin sem offiserar í seinna stríði settu upp. Hann var síðar rifinn og sést viðgerðin enn í gólfinu.

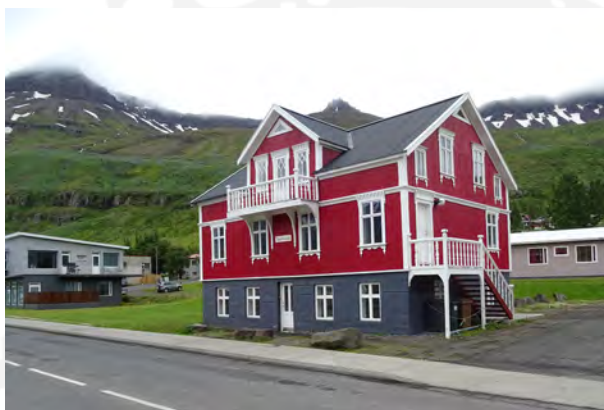
*Húsið Steinholt 249:157, horft til suðausturs.*

Húsið er á gróinni flatlendri lóð. Grasflöt er austan og sunnan við það. Hellulögð stétt framan við og malbikað plan vestan við.

Steinholt er reisulegt og vel upp gert hús sem sómir sér vel.

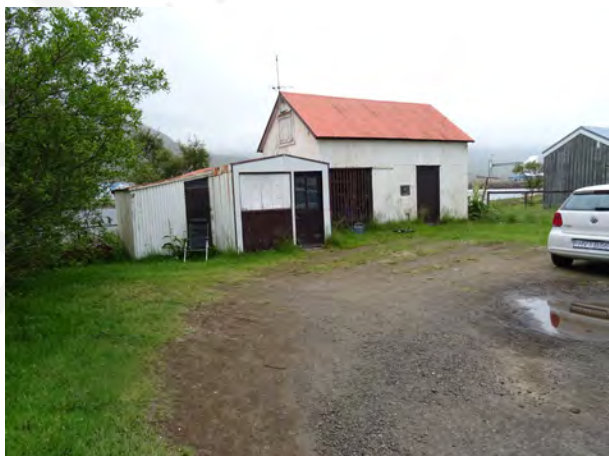
*Útihús 249:159 við hjall 249:372, horft til NNV. Um tíma var rekin myndbandsleiga í húsinu.*

Húsið stendur á flatlendri lóð, í norðvesturjaðri hennar. Framan við það til suðausturs er malarplan en grasi gróið sitt hvorum megin við það og aftan við það, utan lóðarinnar.

Útihúsið er lítið bárujárnsklætt hús með skúrþaki. Ástand þess er fremur bágborið.

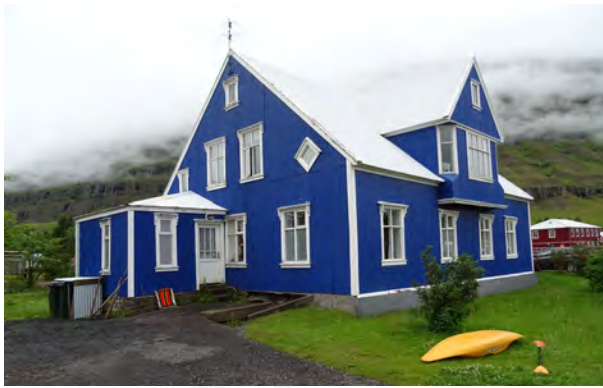
*Apótekið 249:160, horft til VNV.*

Gamla Apótekið stendur enn á sínum stað og er rekið gistiheimili í húsinu sem er uppgert og nokkuð vel við haldið.

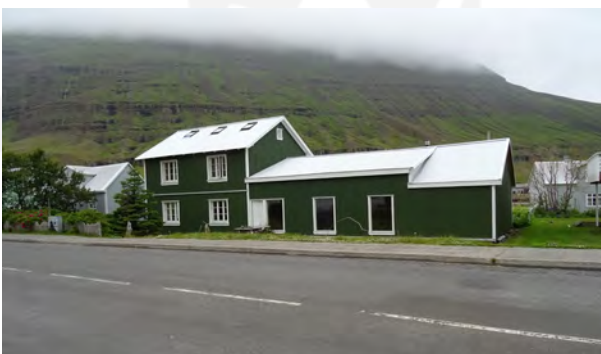
*Waageshús 249:162, horft til norðvesturs. Elsti hluti hússins er í hægri megin á myndinni en húsið vinstra megin er tvílyft steinhús byggt við eldra húsið 1925.*

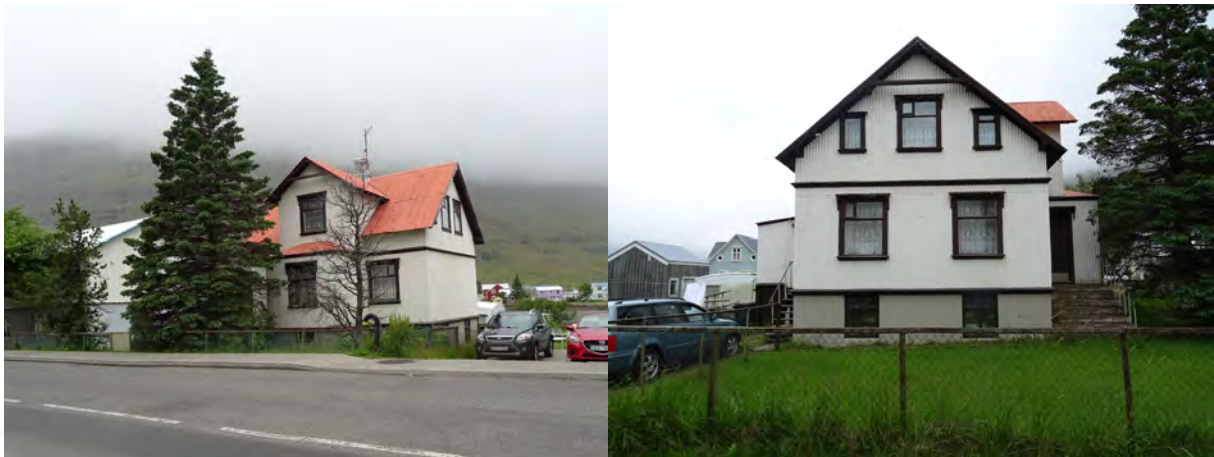
Ós 249:167, horft til norðvesturs á vinstri mynd en ANA á hægri mynd.

Húsið Ós stendur við Austurveg 9. Í Húsasögu Seyðisfjarðarkaupstaðar segir að húsið hafi verið reist árið 1908 og var það 63 m<sup>2</sup> að stærð. Þar segir einnig: “Ós er gamli ferjustaðurinn [156] yfir Fjarðará. Stefán Runólfsson smiður byggði hið nýja og glæsilega hús sitt kippkorn

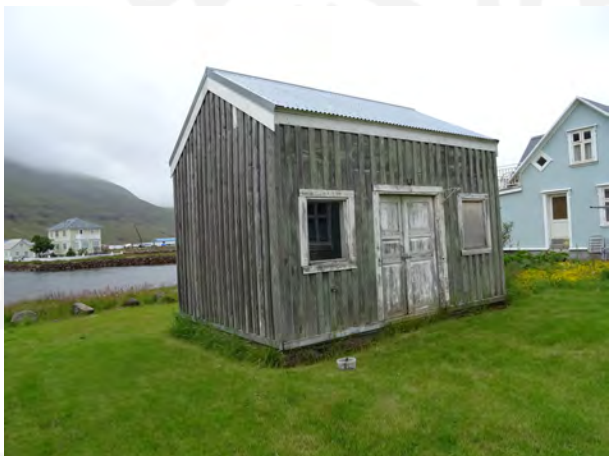
*Geymsluhús 249:170, horft til norðurs.*

Gömul, lítil skemma er á lóð Helgahúss við Austurveg 11. Aldur hússins er ekki þekktur. Þess er ekki getið í Fasteignamati frá 1916-1918 og er að öllum líkindum yngri en það. Húsið er ekki sýnt á kaupstaðarkorti frá 1915-1920 en er á korti Jóns Víðis frá 1925. Í myndatexta í Húsasögu Seyðisfjarðarkaupstaðar undir mynd af húsinu segir að þetta sé geymsluhús sem verið sé að breyta í vinnustofu.

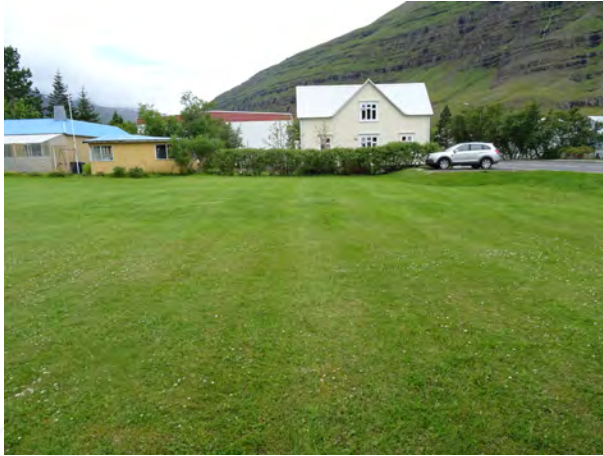
Óljós ummerki um fjós 249:171 við Imslandshús 249:351, horft til VSV á ljósmynd.

safnað í hana. Fjósið var um 15 m ANA við Imslandshús 351. Þar sést lág bunga á sléttaðri grasflöt. Gert er ráð fyrir að fjós úr torfi og grjóti sem lýst er í húsavirðingu hafi verið á sama stað og timbur

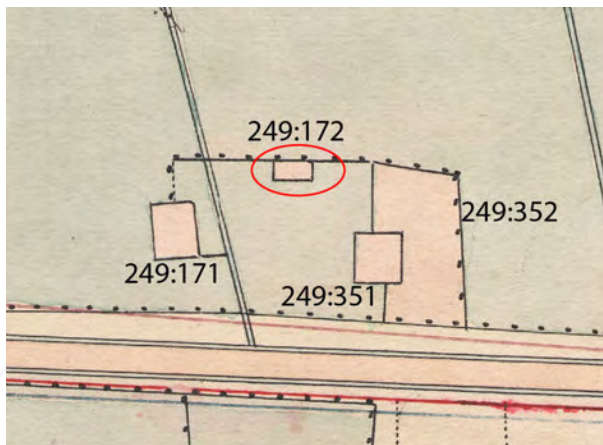
Mannvirki á lóð Imslandshúss 249:351 á Kaupstaðarkorti frá 1915-1920. Geymsluhús 249:172 er innan rauðs hrings á kortinu.

Á kaupstaðarkorti frá 1915-1920 er hús teiknað 10 m suðaustan við Imslandshús 351, upp við girðingu sem afmarkaði lóð hússins. Í Fasteignamati frá 1916-1918 er talið upp geymsluhús og er líklegt að það sé þetta hús á kortinu: “Geymsluhús, stærð l. 5,10, br. 2,6, h. 2,2 grindbyggt, þak pappaklætt, veggir úr timbri. Aldur. 6 ár [...]. Húsið er skúrbyggt.” Hús þetta er horfið og var það líklega rífið.

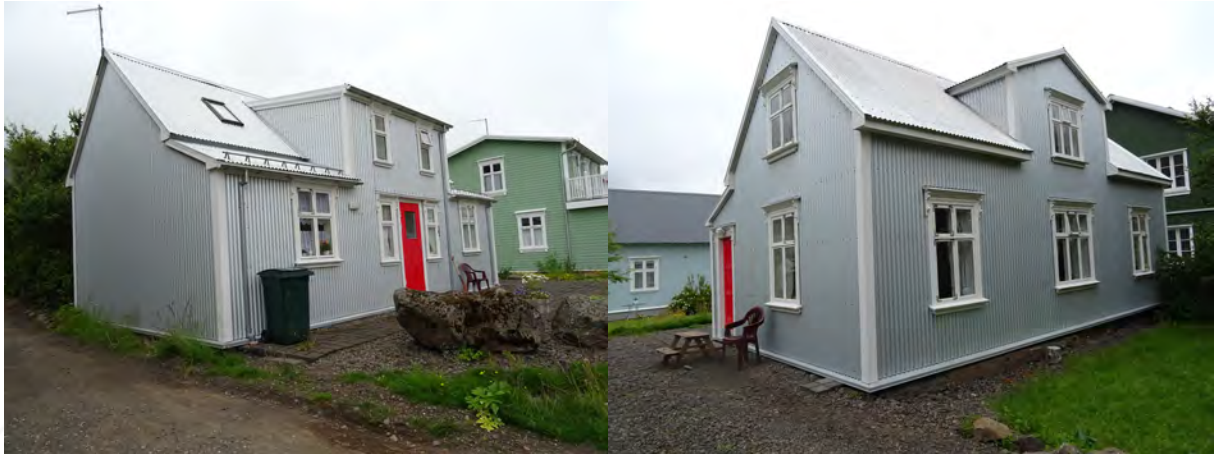
*Hús 249:172 við Austurveg 13, horft til SSV á vinstri mynd en norðausturs á hægri mynd.*

Við Austurveg 13 stendur hús sem Jón Jónsson snikkari reisti árið 1900. Umfjöllun um húsið er í Húsasögu Seyðisfjarðarkaupstaðar: “Húsinu er svo lýst í húsavirðingu frá 1902: “Hús Jóns Jónssonar snikkara, sunnan Fjarðarár í Seyðisfjarðarbæ, 10 al langt 7 al breitt, 8 al hátt, bsggt úr bindingsverki, klætt utan með plægðum borðum með spónþaki yfir öðrum megin og járni hinum megin. Kjallari er undir húsinu. Niðri í húsinu eru 3 herbergi, eldhús og forstofa. Á loftinu eru afþiljuð 2 herbergi, neðri partur veggjanna er hlaðinn upp úr múrsteini milli þilja.”” Í Húsasögunni kemur einnig fram að viðbygging var reist við húsið eftir 1920 og að húsið hafi verið 57 m<sup>2</sup> að stærð.

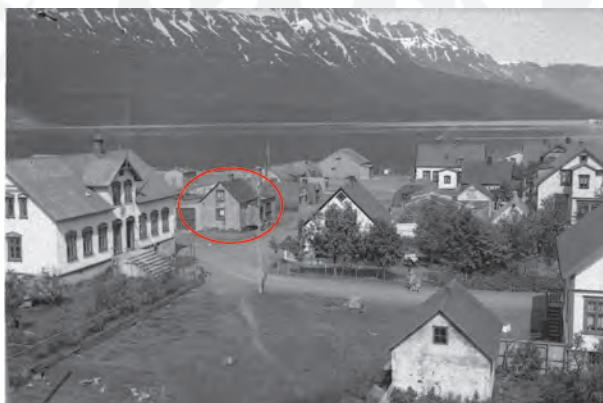
*Fangahúsið 249:175 innan rauðs hrings. Aftan við húsið sjást braggar í Camp Cunningham 249:527. Höf. óp.*

Fangahús stóð við Oddaveg 4. Það var rífið á fyrri hluta 8. áratugar síðustu aldar. Í Fasteignamati 1916-1918 er húsinu lýst þannig: “Fangahúsið stærð, l. 6,23. br. 4,6, h. 4,84 (vh. 2,8 m). Timburhús (grindarhús) Þak og veggir járnvarið. Aldur 13 ár.” Húsið var því reist 1903 ef gert er ráð fyrir því að mæling hússins hafi farið fram 1916. Ítarleg umfjöllun er um húsið í Húsasögu Seyðisfjarðarkaupstaðar: “Ekki munu langtímafangar hafa verið vistaðir í fangahúsinu, heldur skotið þar inn drukknunum mönnum og ólátabelgjum [...]. Á lofti fangahússins var lengst af íbúð. Fangelsi þetta var starfrækt fram undir 1950. Eftir það var fangahúsið, ásamt slökkviáhdaskúr við austurenda þess, leigt út sem íbúðarhúsnæði [...]. Í brunabótamati frá 1929 er húsinu svo lýst: “Fangahús, 3 fangaklefar niðri. Gangur þvert yfir húsið. Úr ganginum upp á loftið er stigi og á loftinu eru 3 herbergi og gangur [...].” Slökkviáhdaskúrnum er einnig lýst í Fasteignamati frá 1916-1918: “Hús stærð l. 5,9, br. 4,6, h. 3,3 m. Timburhús (grindbyggt) Þak og veggir járnvarið. Aldur 11 ár.” Skúrinn hefur því verið reistur árið 1905.

Sléttuð en ójöfn grasflöt er þar sem húsið stóð, sunnan við spennustöð Rarik, á þríhyrningslaga

flöt á milli tveggja gatna sem báðar tilheyra Oddagötu.

Í grassverði má sjá möl en engar byggingaleifar sjást á yfirborði. Þær kunna þó að leynast undir sverði.

**Hættumat:** hætta, vegna rask

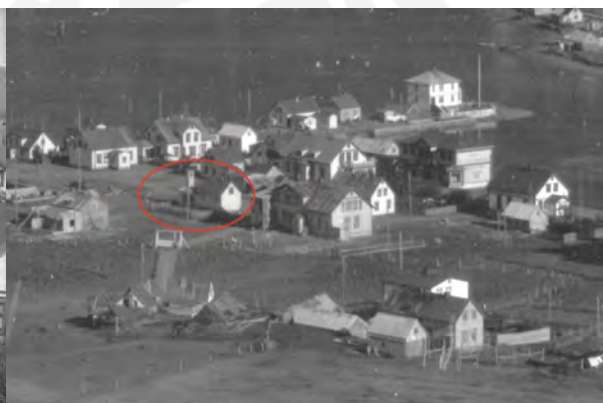
*Fangahúsið frá öðru sjónarhorni innan hrings. Myndin er tekin á fyrri hluta síðustu aldar. Aftan við húsið sést afgirtur garður 249:394. Höf. óp.*

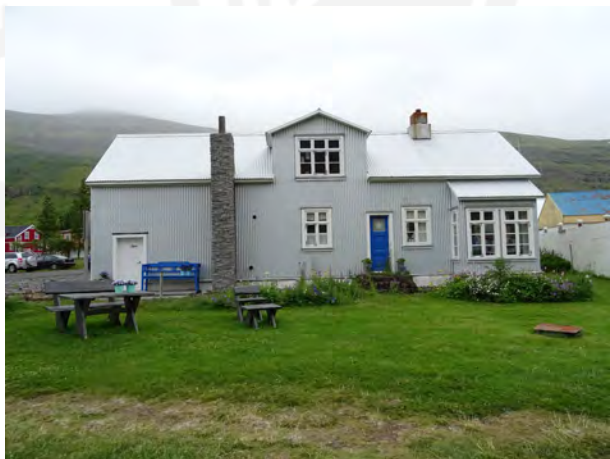
*Neðri-Borgarhóll 249:178, horft til SSA.*

og þar er því lýst svo: “Íbúðarhús: Stærð l. 6,45 m., br. 5,15 m., h. 4,4 m. (vegghæð 3,1 m). Timburhús (bindingsverk) Þakið pappklætt, en veggir járnvarðir. Aldur um 25 ár.”

Húsið er á gróinni, flatlendri lóð með ræktarlegum garði, trjágróðri og runnum.

Húsið Neðri-Borgarhóll hefur verið gert upp á vandaðan hátt. Í húsinu er rekin listmunasala (2018).

**Hættumat:** engin hætta

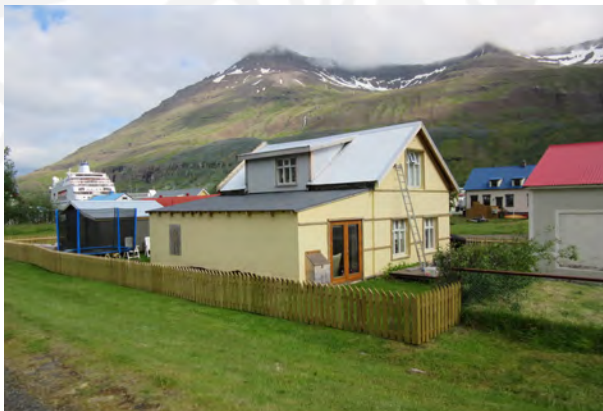
Steinsteypt hús stendur við Oddagötu 4b. Það var byggt árið 1920 af Sigurði Björnssyni

*Hús 249:179 við Oddagötu 4b, horft til austurs.*

Gróinn garður er umhverfis húsið og nýlegt grindverk er í kringum garðinn.

Unnið var að endurbótum á húsinu þegar vettvangskonnnun fór fram sumarið 2017. Búið var að skipta um þak á því og verið var að klæða það að utan.

**Hættumat:** engin hætta

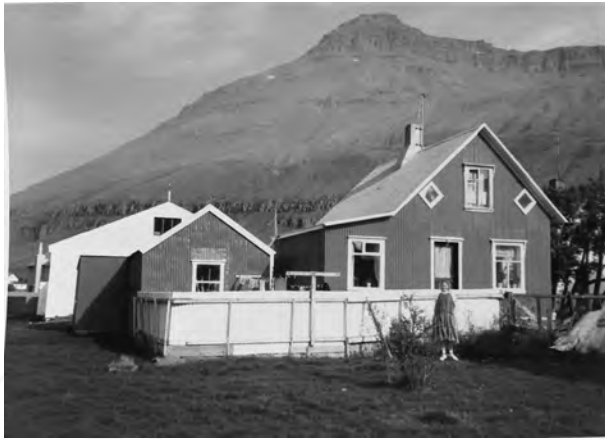
Skemma 249:180 sést á þessari mynd aftan við Myndahúsið við Austurveg 13b. Höf. óp.

Flatur stallur með sjávarmöl er þar sem skúrin stóð og á stallinn hefur ýmsum stórum járnstykklum verið komið fyrir.

**Hættumat:** hætta, vegna rasks

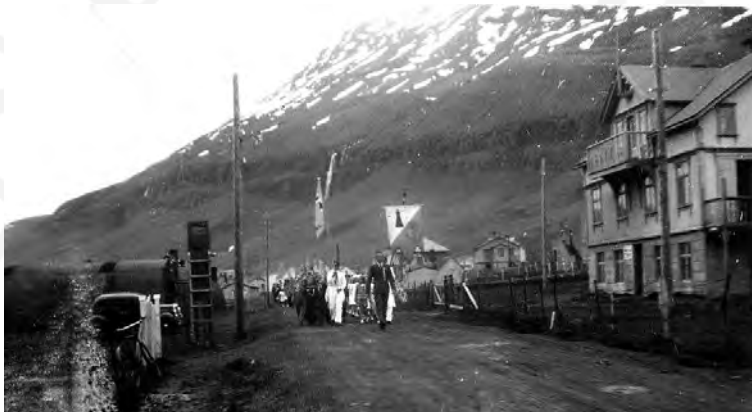
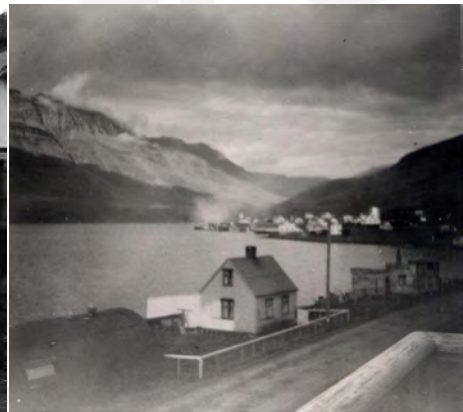
*Braggar 249:182 við Austurveg sjást lengst til vinstri á þessari mynd sem tekin er upp úr miðri síðustu öld. Höf. óþ.*

*Á mynd sem tekin er af svölum Steinholts 249:157 sést braggi á lóð Kristínarskúrs 249:181 við hlið Vinaminnis 249:183. Höf. óþ.*

Á lóð Kristínarskúrs er slétt malarplan í mjög aflíðandi halla frá Austurvegi niður að sjó til NNV.

Engin ummerki um braggana sjást lengur.

**Hættumat:** hætta, vegna rasks

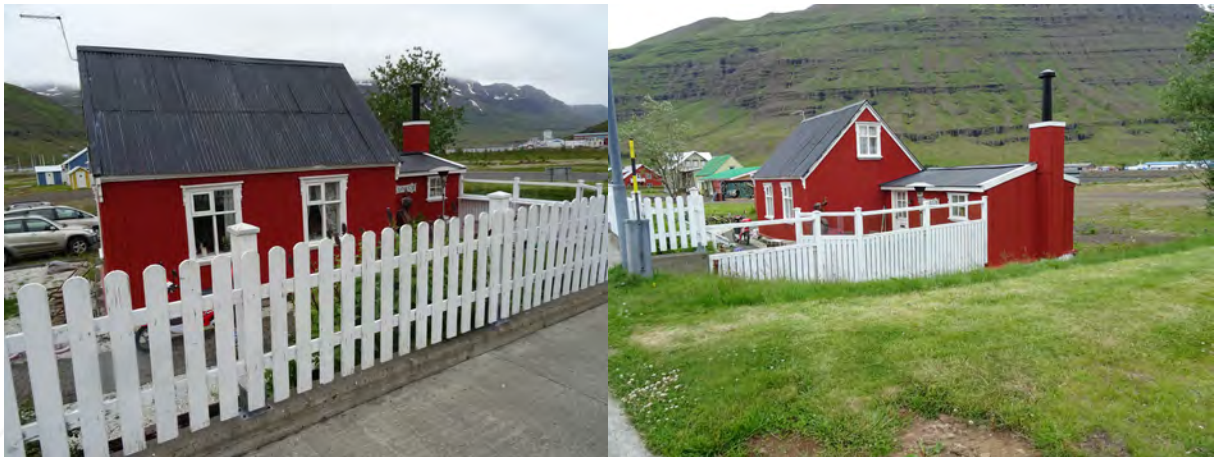
*Vinaminni 249:183, horft til NNA á vinstri mynd en til vesturs á hægri mynd.*

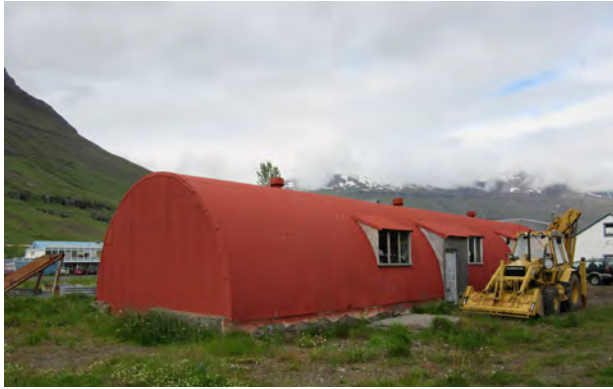
*Rauðakrossskálinn 249:192, horft til norðurs*

Malarplan og órækt er í kringum Rauðakrossskálann og braggagrunn 527.

Rauðakrossskálinn er heillegur. Smíðaður hefur verið nýr norðausturgafli í hann með stórum dyrum fyrir verkstæðisrekstur. Steyptir veggir eru í grunni braggans sem eru 0,5 m á hæð. Múrhúð á suðausturhlið er að brotna af. Dyr eru á suðausturhlið og tveir glerjaðir gluggar sitt hvoru megin. Aðrir gluggar eru byrgðir.

**Hættumat:** engin hættu

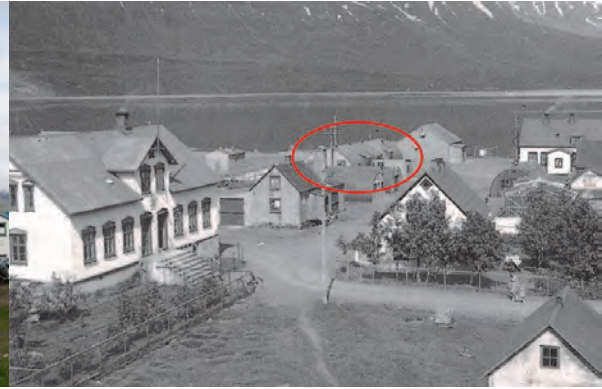
*Rauðakrossskálinn sést innan rauðs hrings. Á myndinni sjást fleiri braggar í Camp Cunningham 249:527. Höf. óp.*

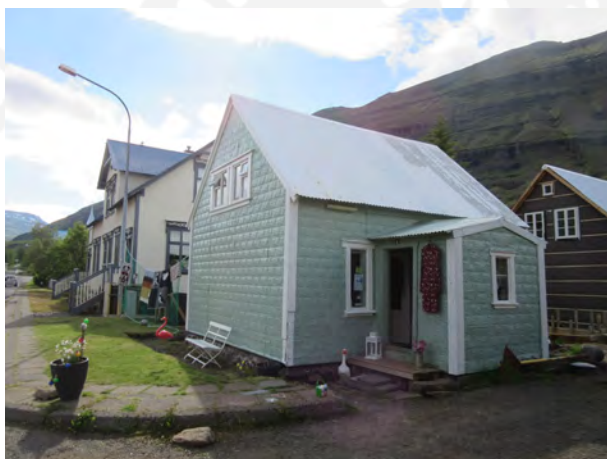
*Nóatún 249:211, horft til SSV.*

Húsið Nóatún stendur við Bjólfsgötu 4. Það hefur lengst af verið notað sem íbúðarhús en síðustu ár hefur einnig verið rekin verslun í húsinu. Í greininni Seyðisfjörður um aldamótin 1900 sem birtist í Eimreiðinni 1903 segir: “Þar [á myndinni] grámatar á lítið hús bak við [Stefánshús 214] og sést þó varla nema strompurinn. Það heitir Nóatún. Það átti Kristján Núi (Jónsson), sem síðar keypti Auroru [304]. Nú veit eg ekkert hver á. Það hús stóð áður úti hjá Norskubúð [306], en flýði með öðrum snjóflóðin.” Í Húsasögu

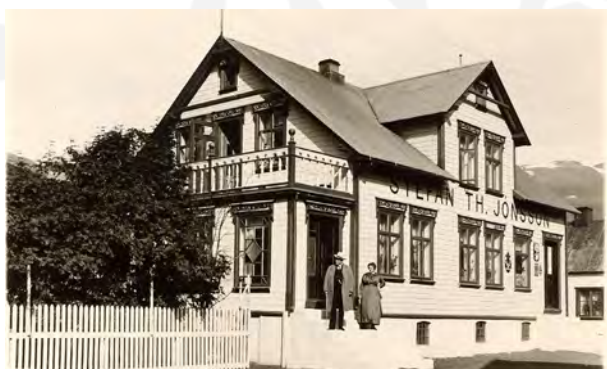
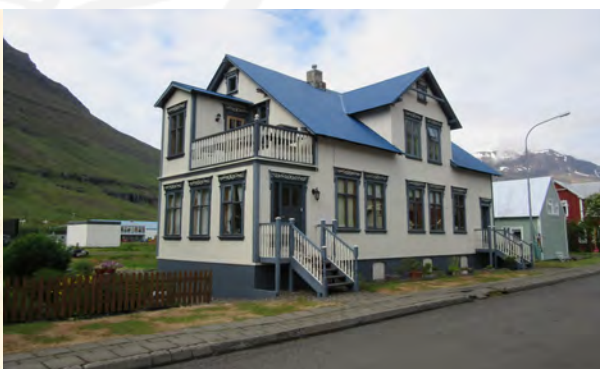
*Til hægri er mynd af Stefánshúsi 249:214 sem tekin var 2017. Á mynd til vinstri standa hjónin Stefán Th. og Ólafía Sigurðardóttir á tröppum hússins. Höf. Eyjólfur Jónsson (Ljósmyndasafn Reykjavíkur). Myndin birtist áður m.a. í Húsasögu Seyðisfjarðarkaupstaðar, bls. 151.*

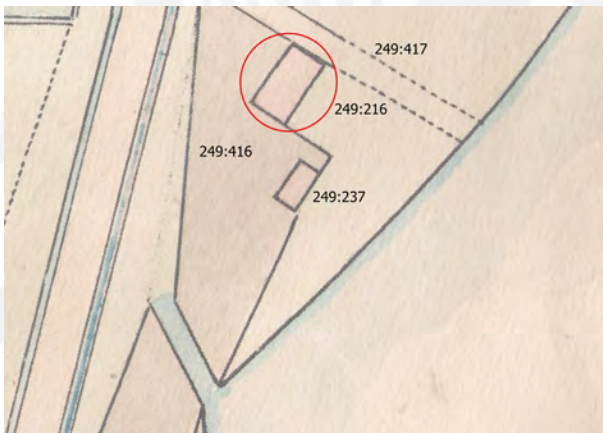
Staðsetning Snæhvamms 249:216 er sýnd á Kaupstaðarkorti frá 1915-1920.

Engin ummerki sjást um húsið. Ætla má að það hafi verið rífið og jafnað við jörðu.

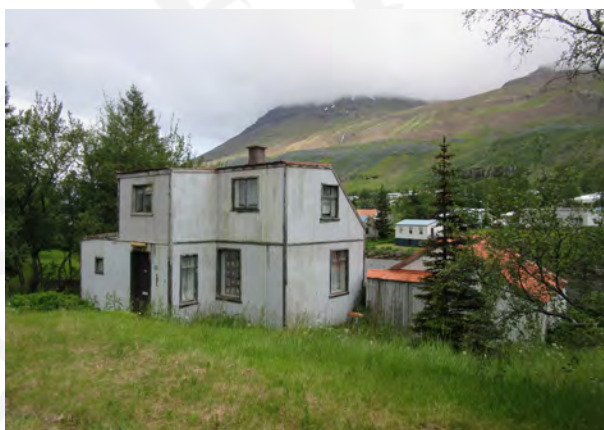
*Hvammur 249:217, horft til ANA.*

Hvammur er á gróinni lóð sem er í órækt. Hún er að miklu leyti í halla til suðausturs, niður að Fjarðará. Lítið sem ekkert er af trjágróðri er á lóðinni.

Um húsið Hvamm segir í Húsasögu Seyðisfjarðarkaupstaðar: “Kristján Jónsson frá Bræðraborg byggði Hvamm árið 1921. [...] Hvammur var í upphafi aðeins tæpir 19 fermetrar, einfalt, portbyggt timburhús, einungis klætt með pappa, nema austurgaffinn sem var jarnvarinn.” Eyjólfur Jónsson bjó í húsinu á árunum 1950-1965. Hann byggði fjós við húsið neðanvert og hlöðu innan við það. Hann breytti einnig húsinu mikið, lyfti þakinu, stækkaði húsið og byggði skúr við húsið utanvert. Mjólk var seld í Hvammi fram á miðjan sjöunda áratuginn. Húsið Hvammur og sambyggðar byggingar eru orðnar illa farnar af viðhaldsleysi.

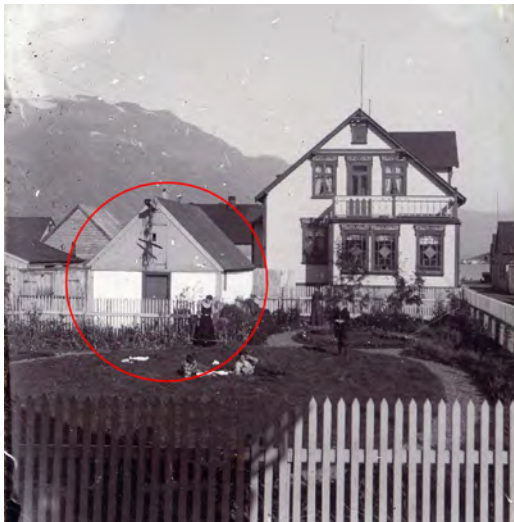
*Fjós 249:218 á lóð Stefánshúss 249:214 innan rauðs hring. Höf. óp.*

1916-1918: “Fjós með heylofti, stærð l. 6,2, br. 4,85 h. 4,5 (v.h. 2 m.). Veggir steinsteyptir. Þak járnvarið. Viðbyggður skúr, stærð l. 3,8. br. 2,5. h. 1,8 Þak járnvarið.” Húsið er teiknað á kaupstaðarkort frá 1915-1920 og var fast vestan við Stefánshús, í norðurhorni trjágarðs 334.

Engin ummerki sjást lengur um húsið sem var að líkindum rífið.

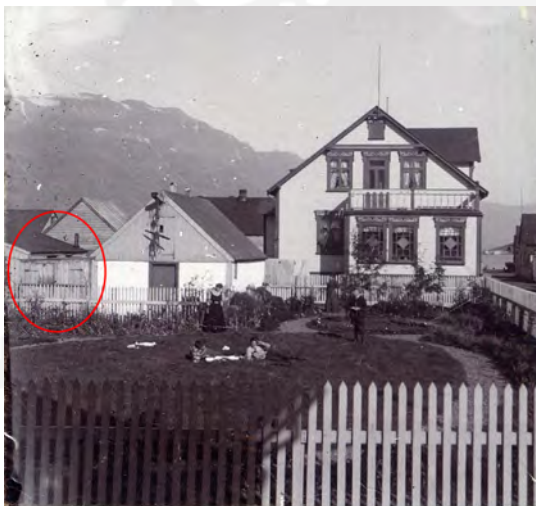
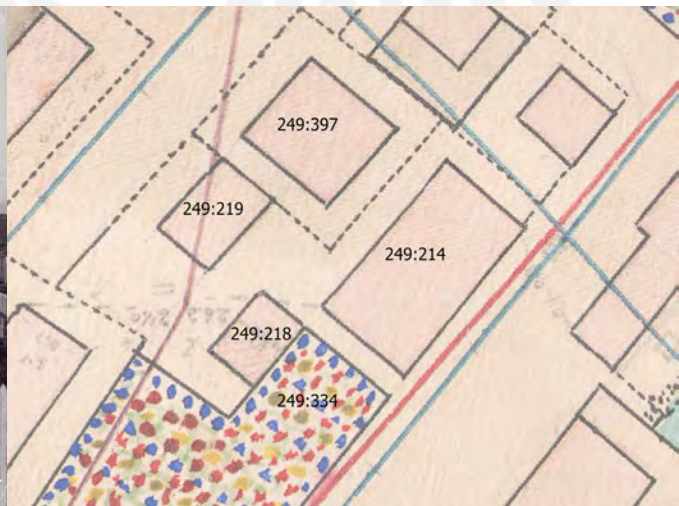
*Líklega sést í geymsluhús og þvottahús 249:219 innan rauðs hring í jaðri myndarinnar. Höf. óp.*

*Ætla má að hús 249:219 sem hér er skráð sé það sama og merkt er inn á Kaupstaðarkort frá 1915-1920 á lóð Stefánshúss 249:214.*

Á lóð Stefánshúss 214 við Bjólfsgötu 6 var geymsluhús og þvottahús eins og fram kemur í Fasteignamati 1915-1920: “Geymsluhús og þvottahús, stærð l. 6,5 m. Br. 5,15, h. 3 m. Timburhús (grindbyggt) Þak pappaklætt.” Þetta hús er að öllum líkindum það sem merkt er inn á kaupstaðarkort frá 1915-1920 norðvestan við Stefánshús 214 og suðvestan við Gamla bakarí 397.

Þar sem húsið stóð er ójöfn grasflöt. Grjót sést í sverði en engin eiginleg ummerki um húsið sjást.

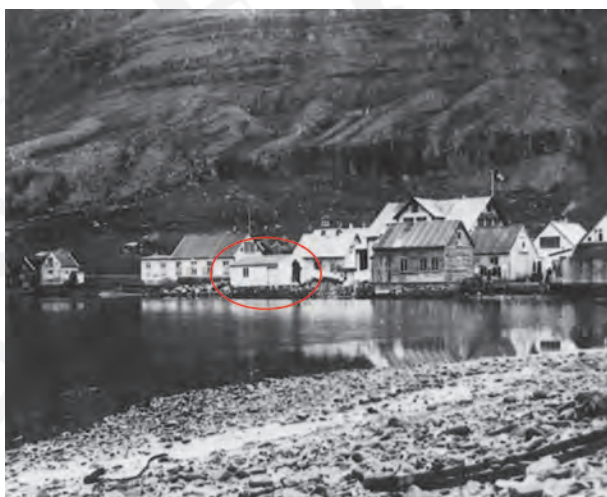
*Hér sést hús 249:220 innan rauðs hrings á mynd sem tekin er frá Tanganum. Höf. óþ.*

Á gömlum ljósmyndum frá Lóninu á Seyðisfirði má sjá lágreist hús á sama stað og Stefánsbúð 221 reis síðar, við Bjólfsgötu 7. Ekki er ljóst hvaða hlutverki húsið þjónaði en líklega var það útihús eða vörugeymsla fyrir verslun Stefáns Th. Jónssonar sem var í Stefánshúsi 214 á þessum tíma. Ætla má að húsið hafi verið rífið þegar Stefánsbúð var byggð 1907.

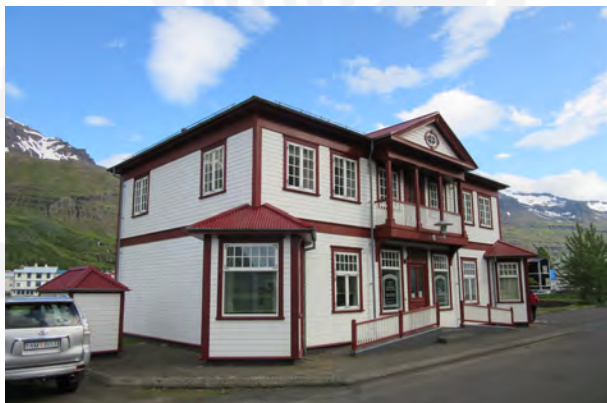
*Stefánsbúð 249:221, horft til SSV.*

Stefánsbúð stendur við Bjólfsgötu 7. Húsið var reist 1907 og hýsti fyrst um sinn verslun Stefáns Th. Jónssonar kaupmanns. Stefán Th. varð gjaldþrota í kreppunni 1930. Frá því hefur ýmis starfsemi verið í húsinu og má lesa nánar um sögu hússins í Húsasögu Seyðisfjarðarkaupstaðar. Nú (2017) er Sýslumaðurinn á Austurlandi með skrifstofur sínar í húsinu. Í Húsasögunni segir: “Húsinu er svo lýst í húsavirðingu frá 1907: “[...]. Húsið er tvílyft. Á forsíðunni eru útbyggingar

Húsið Stefánsbúð/Sýsluskrifstofa hefur verið gert upp á vandaðan hátt.

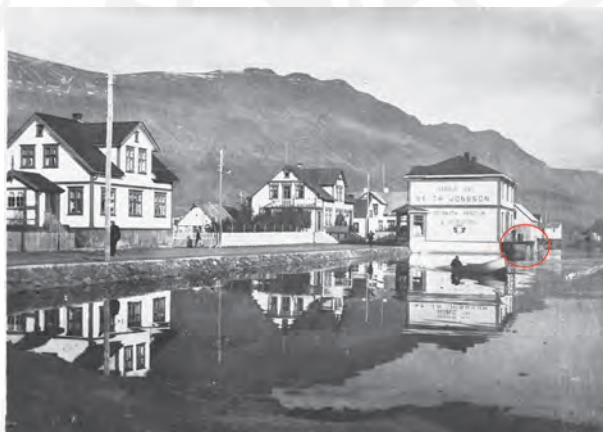
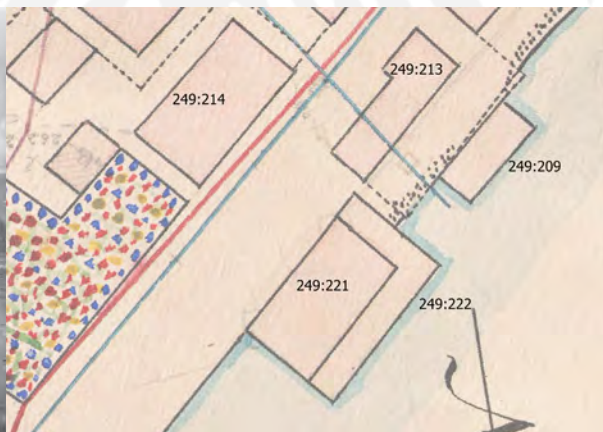
Bryggja 249:222 sést innan rauðs hrings meðfram suðausturhlið Stefánsbúðar 249:221. Höf. Eyjólfur Jónsson (Ljósmyndasafn Reykjavíkur).

Lögun bryggjunnar sést á Kaupstaðarkorti frá 1915-1920.

“Húsið [Stefánshús 221] var upphaflega byggt fram í Lónið umflotið vatni á þrjá vegu og bryggja meðfram með allri langhliðinni og inngangur þaðan inn á vörulager,” segir í Húsasögu Seyðisfjarðarkaupstaðar. Bryggjan er sýnd á kaupstaðarkorti frá 1915-1920. Engin ummerki um bryggjuna sjást lengur vegna landfyllingar. Hægt er að ganga þurrum fótum allt í kringum Stefánsbúð 221.

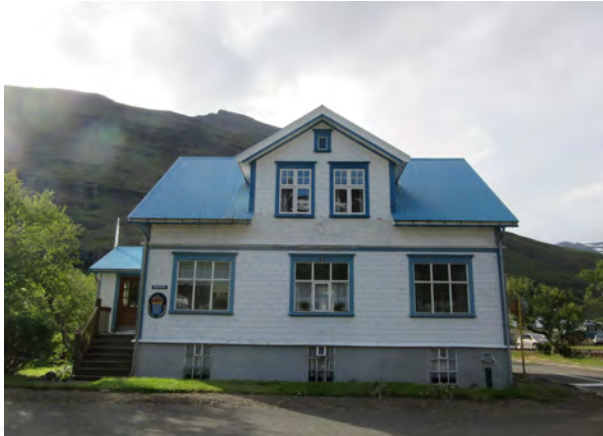
*Gíslahús 249:223, horft til norðvesturs.*

reist árið 1907 af Friðriki úrsmiði, syni Gísla Jónssonar úrsmiðs, og var það 98 m<sup>2</sup> að stærð. Húsið er nefnt Gíslahús eftir Gísla Jónssyni. Þess er getið að í húsinu var fyrsta fjarskiptastöðin gangsett árið 1916. Þar segir einnig: “Húsavirðing frá 1907: “ [...]. Í húsinu niðri eru 3 stofur, eldhús, búr, búð og lítið herbergi að auki [...]. Á loftinu er enn óinnrjettað. Undir húsinu er kjallari úr sementssteypu 5 fet upp úr jörðu.” Ítarlegri upplýsingar um húsið er að finna í Húsasögunni.

Húsið er klætt að utan með steinblikki, reisulegt hús í góðu ástandi. Húsið er notað til íbúðar.

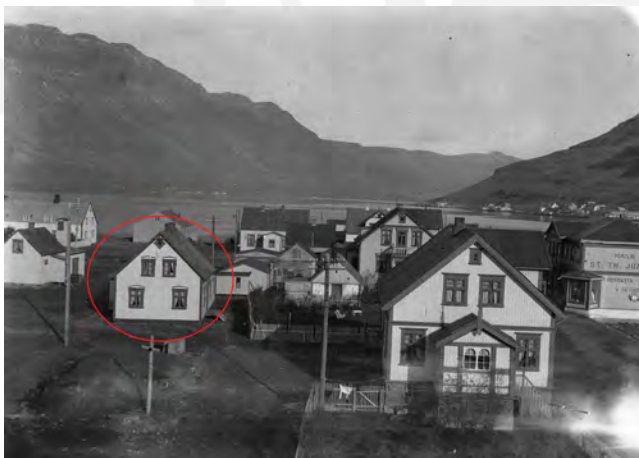
*Skálanes 249:228 sést innan rauðs hrings. Aldur myndar er ekki þekktur en hún hefur verið tekin eftir 1917 því búið er að flytja Bindindishús 249:295. Höf. óp.*

Húsið Skálanes stóð við Oddagötu 5. Það var rífið á 9. áratug síðustu aldar og er bílastæði þar nú (2017). Í greininni Seyðisfjörður um aldamótin 1900, sem birtist í Eimreiðinni 1903 segir: “En beint aftur af Bindindish. [295] er Skálanes og ekki á myndinni. Það bygði Jón á Skálanesi 1897 og veitti þar kaffi og óáfengi einn vetur. Nú er það pósthús. Það þekkist á rauðum vindlakassa, sem negldur er þar utan á.” Gerð er grein fyrir sögu hússins í Húsasögu Seyðisfjarðarkaupstaðar. Þar segir m.a.: “[...] bæði Torfhildur [Árnadóttir eigandi hússins 1916] og Betzy [Guðmundsson eigandi hússins 1922] [...] ráku greiðasölu í húsinu.” Svo segir: “Húsinu er svo lýst í húsavirðingu frá 1897: “[...]. Það er byggt úr bindingsverki, klætt utan með borðum með sementssteypu í veggjum. Þakið er úr borðum með járn yfir. Niðri í húsinu eru 4 herbergi, eldhús og forstofa [...]. Á loftinu eru 4 herbergi og miðloft [...]. Við endann á húsinu er byggt hús sem er lægra, en 6 álna langt og jafn breitt húsinu [...]. Undir því er kjallari [...].” [...] Landsbanki Íslands keypti húsið [árið 1987] til niðurrifs til að auka við bílastæði bankans.” Af heimildum að dæma var pósthús rekið í húsinu og síðar meir veitingasala.

Engin ummerki sjást lengur um það.
