**FORNLEIFASKRÁNING Á SEYÐISFIRÐI**  
**VERNDARSVÆÐI Í BYGGÐ**

**KRISTBORG ÞÓRSDÓTTIR**

Reykjavík 2020  
FS764-17181

**FORNLEIFASTOFNUN ÍSLANDS SES**

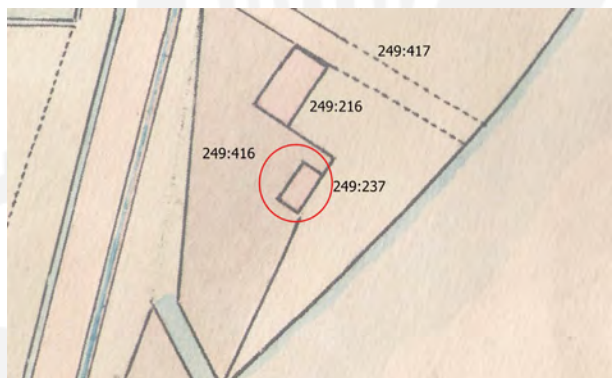
*Staðsetning útihúss 249:237 á Kaupstaðarkorti frá 1915-1920.*

Í fornleifaskrá sem Bjarki Borgþórsson vann fyrir Seyðisfjarðarkaupstað árið 2009 er skráð útihús sem var á sömu lóð og Snæhvammur 216 við Vesturveg 9. Um útihúsið segir: “Útihúsið stóð innan við Snæhvamm þar sem nú er steyp tjórn í skrudgarði. [...] Útihús úr torfi og grjóti þar sem íbúar í Snæhvammi voru með búpening sinn.” Ætla má að þetta útihús sé sama hús og smiðja sem nefnd er með húsinu Árbakka (sjá 216) í Fasteignamati frá 1916-1918: “Smiðja. [...] Stærð 14,7. br.

2,2 h. 2,3. Öll byggð úr grjóti og torfi.” Húsið var innan kálgarðs 416, um 10 m sunnan við Snæhvamm/Árbakka 216.

Engin ummerki sjást um húsið. Ætla má að það hafi verið rífið og jafnað við jörðu.

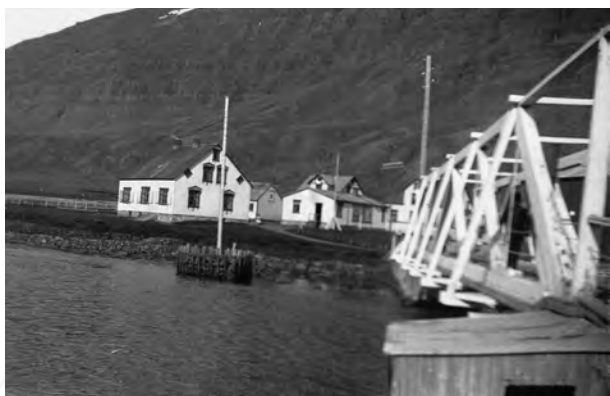
*Á myndinni er horft til vesturs yfir Fjarðará að Sólvangi 249:272. Meðfram ánni sést grjóthlaðinn kantur sem ætla má að sé bólverk 249:246 sem lá frá Garvariinu 249:287 að brúnni yfir Fjarðará 249:028. Höf. óþ.*

“Við efri hlið [Garvarísins 287] hefur verið byggt pakkhús 4 ál breitt [...] líka hefur verið byggt bólverk úr grjóti út í ána,” segir í Húsasögu Seyðisfjarðarkaupstaðar. Á gamalli ljósmynd af Sólvangi sem tekin er yfir ána til vesturs má greina grjóthlaðinn kant að brúnni yfir Fjarðarána (sjá 028). Ætla má að þetta sé bólverkið sem nefnt er við Garvarið. Ekki er ljóst hver tók myndina eða hvenær hún var tekin.

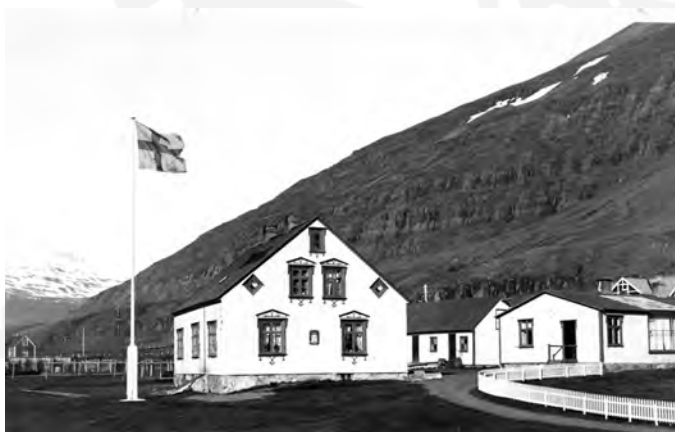
*Sólvangur 249:272. Á myndinni sjást einnig fjós 249:276, við hliðina á íbúðarhúsinu, og ljósmyndastofa Eyjólfss Jónssonar 249:275, lengst til hægri. Myndin birtist í Húsasögu Seyðisfjarðarkaupstaðar, bls. 279. Ljós. Eyjólfur Jónsson (Ljósmyndasafn Reykjavíkur).*

Sólvangur stóð við Norðurgötu 1 og var byggt 1893. Sögu hússins er gerð góð skil í Húsasögu Seyðisfjarðarkaupstaðar. Þar kemur fram að Norðmaðurinn Sigurd Johansen lét byggja húsið en hann var upphaflega verslunarstjóri hjá Norsku versluninni og rak síðar eigin verslun. Hann seldi Eyjólf Jónssyni húsið 1904. Í Húsasögunni segir einnig: “Næstur eignaðist húsið Óskar Árnason rafstöðvarstjóri, en þegar hann fluttist burtu, keyptu Rafmagnsveitur ríkisins húsið og gerðu að skrifstofum og aðstöðu fyrir starfsmenn. Á síldarárunum var

Engin ummerki sjást um húsið en það var rífið árið 1982.

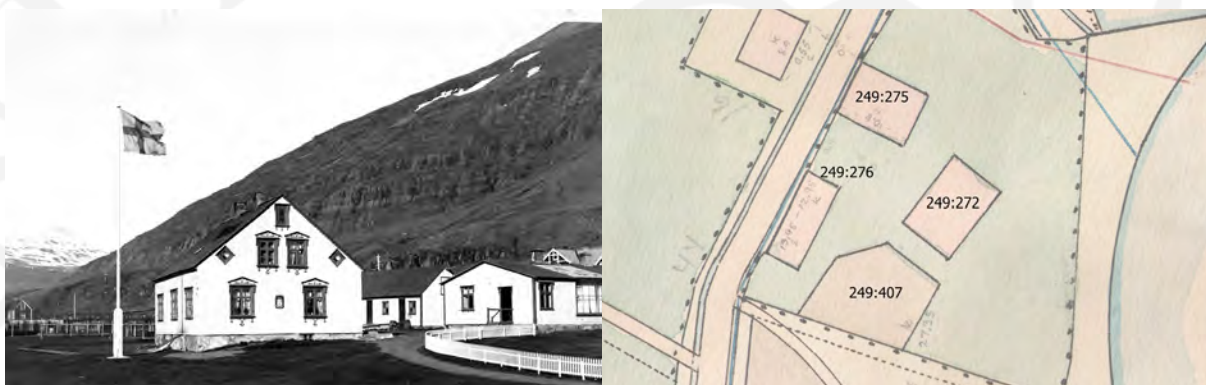
Á ljósmynd til vinstri má sjá húsið Sólvang 249:272 en að auki sést fjós 249:276, við hliðina á íbúðarhúsinu, og ljósmyndastofa Eyjólfssonar 249:275 lengst til hægri. Myndin birtist í Húsasögu Seyðisfjarðarkaupstaðar, bls. 279. Ljós. Eyjólfur Jónsson (Ljósmyndasafn Reykjavíkur). Á Kaupstaðarkorti frá 1915-1920 til hægri má sjá afstöðu húsa og kálgarðs á lóð Sólvangs við Norðurgötu 1.

Hús er merkt inn á kaupstaðarkort frá 1915-1920 fast vestan við Sólvang 272. Það var útihús úr timbri eins og fram kemur í Fasteignamati frá 1916-1918: “Geymsluhús og fjós. Stærð l. 14 m, br. 5,75 . 4,5 m. (v.h. 3 m.[]) Einn þriðji hússins er þurkhús með rimlum á 3 vegu. Timburhús (plankahús) þak járnlætt. Aldur um 20 ár.” Líklegt er að það hafi tekið við af fjósi 273 sem var í húsi úr torfi. Húsið var á lóð Sólvangs við Norðurgötu 1. Þar er malbikað bílastæði við matvöruverslunina Samkaup.

Ætla má að útihúsið hafi verið þar sem bílastæði við Samkaup og Vesturvegur mætast. Engin ummerki um það sjást lengur og var það að líkindum rífið en ekki er vitað hvenær það var gert.

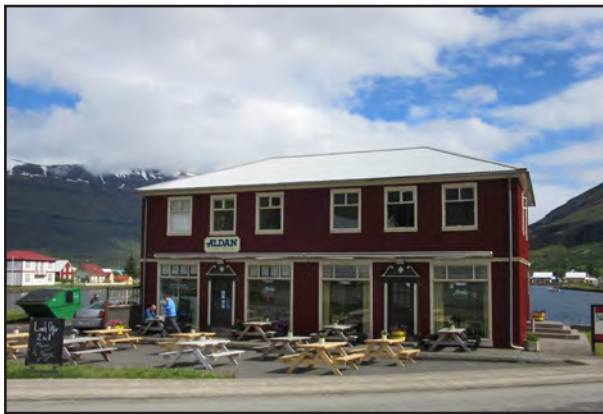
Húsið Framtíð stendur við Norðurgötu 2. Í Húsasögu Seyðisfjarðarkaupstaðar segir að húsið hafi verið reist árið 1919 og var það 156 m<sup>2</sup> að stærð. Þar segir einnig: “Í brunabótamati frá 1921 er húsinu svo lýst: “Tvílyft verslunarhús [...]. Skrifstofur, búðir og gangar [...]. Niðri: 2 sölubúðir,

*Framtíðin 249:277, horft til NNA.*

2 vörugymsluherbergi, þvottaklefi og w.c. Uppi: 3 skrifstofur, 2 vörugymsluherbergi, þvottaklefi, w.c. og tveir gangar. Kjallari undir nokkrum hluta af húsinu úr steinsteypu [...]. Innandyra hafa breytingar orðið helstar að kjallarinn hefur verið grafinn út að fullu [...].”

Á efri hæð hússins er veitingastaður og á neðri hæðinni er móttaka fyrir Hótel Ölduna og annar veitingastaður. Húsið er í góðu ástandi og er vel við haldið.

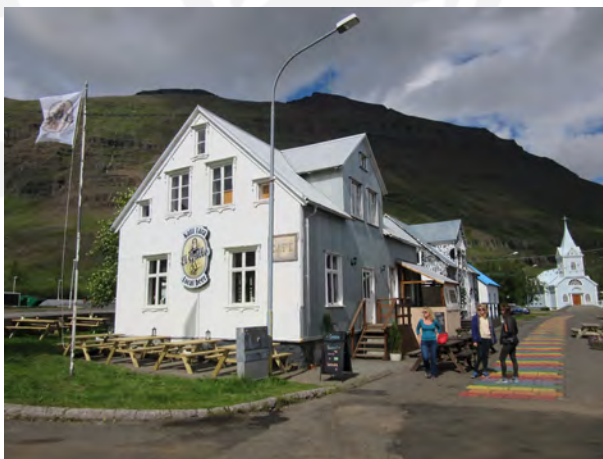
*Hrólfshús/Láruhús 249:278, horft til VNV.*

Láruhús eða Hrólfshús stendur við Norðurgötu 3. Í Húsasögu Seyðisfjarðarkaupstaðar segir að húsið hafi verið reist árið 1899 og var það 94 m<sup>2</sup> að stærð. Á stríðsárunum var húsið nýtt undir veitingarekstur til viðbótar við verslunarrekstur sem þá var rekinn í húsinu. Í sama riti segir einnig: “Húsi frú Láru er svo lýst í húsavirðingu frá 1899: “[...]. Niðri í húsinu eru 3 stofur, eldhús og forstofa. Á loptinu eru 3 herbergi, eldhús og gangur [...]. Við annan enda hússins er stórt forskyggni; þar er stigi upp á loptið svo og salerni. Undir

öllu húsinu er steinlímur kjallari.” Kaffihúsið Kaffi Láru er rekið í húsinu.

Húsið hefur verið klætt að utan með bárujárnri og á því er nýtt þakjárn. Hlaðinn kjallari er undir húsinu.

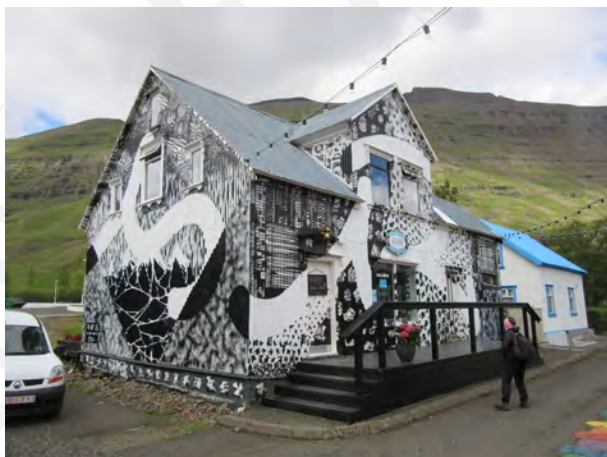
*Læknishús eða Bjólfshús 249:279, horft til VNV.*

Læknishús eða Bjólfsbær stendur við Norðurgötu 5. Það hefur einnig verið nefnt Nielsensbúð. Í Húsasögu Seyðisfjarðarkaupstaðar kemur fram að Sigurd Johansen lét byggja húsið árið 1902 og var það 85 m<sup>2</sup> að stærð. Verslunarrekstur hófst í húsinu þegar Carl Nielsen keypti það 1916. Í Húsasögunni segir einnig: “Húsinu er svo lýst í húsavirðingu 1902: “[...]. Niðri í húsinu eru 4 herbergi, eldhús og búr, ásamt forstofu; á loftinu eru 6 herbergi og eldhús [...]. Við enda hússins er anddyri með

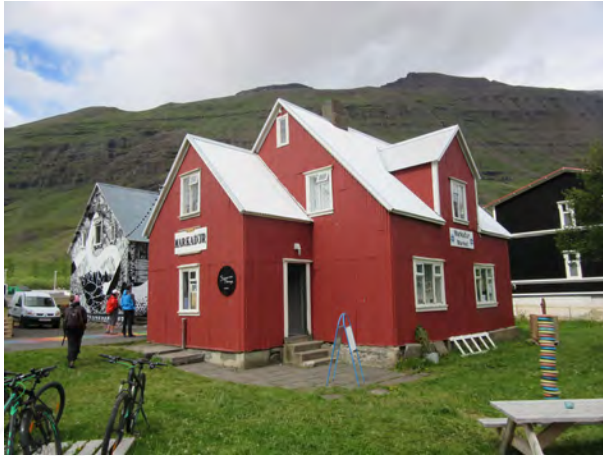
Pósthúsið stendur við Norðurgötu 6 og er nýtt sem íbúðar- og verslunarhúsnæði. Í Húsasögu Seyðisfjarðarkaupstaðar segir að húsið hafi verið reist árið 1903 og var það 72 m<sup>2</sup> að stærð. Pósthús var í húsinu fyrst eftir að það var byggt, þá skóvinnustofa og skóverslun. Í Húsasögunni segir einnig: “Húsinu er svo lýst í húsavirðingu 1903: “[...]. Það er skilríkumað sundur niðri í 3 stofur, eldhús og lítinn kontor. Við annan enda þess er stórt forskyggni úr timbri og á bráðum annað að setjast við hinn endann [...]. Á loftinu eru 2 kvistherbergi og 4 herbergi önnur [...] undir húsinu er lítill kjallari [...]. Í brunabótamati frá 1916 má sjá að herbergjaskipan er á þann veg að niðri er skósmíðastofa, skrifstofa, búð, og eldhús en á loftinu fjögur herbergi og gangur.” Slétt grasflöt er á lóð í kringum húsið.

Húsið stendur á hlöðnum grunni með múrhúð. Nýtt þak er á því og málað bárujárn er á útveggjum.

*Pósthúsið 249:280, horft til VNV.*

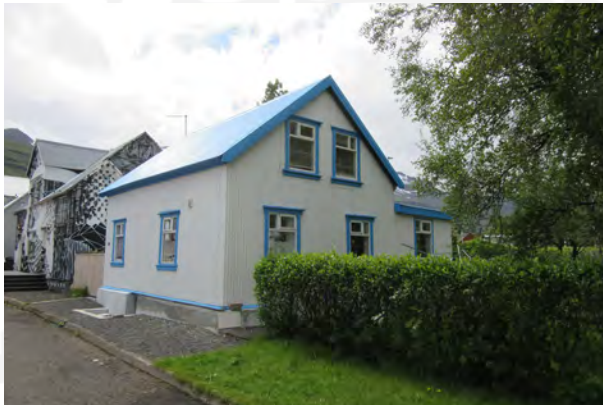
*Magasín/Skósmiðja 249:281, horft til suðurs.*

Húsið Magasín eða Skósmiðja stendur við Norðurgötu 7. Það er nýtt til íbúðar. Í Húsasögu Seyðisfjarðarkaupstaðar segir að óvíst sé með byggingaár hússins, en fyrsta húsavirðing þess var gerð 1901. Í húsinu var skósmíðaverkstæði en seinna voru útbúnar íbúðir í því og hefur það lengst af verið notað til íbúðar. Í Húsasögunni segir einnig: “Húsinu er svo lýst í húsavirðingu frá 1901 “[...] byggt úr bindingsverki, klætt utan með borðum, með járn yfir; undir því öllu er kjallari. Í því eru 4 herbergi og eldhús niðri, 1 af þeim er sölubúð. Á loftinu eru 4 herbergi og gangur. Veggir eru múrfilltir milli þilja. [...] Bíslag er við eldhúsdýr og salerni áfast við húsið. Það er að miklu leyti byggt upp úr gömlu húsi, en yfirklaðningin er ný og margt fleira nýtt.”” Í Fasteignamati frá 1916-1918 er húsið sagt 15 ára og styður það að húsið hafi verið byggt árið 1901.

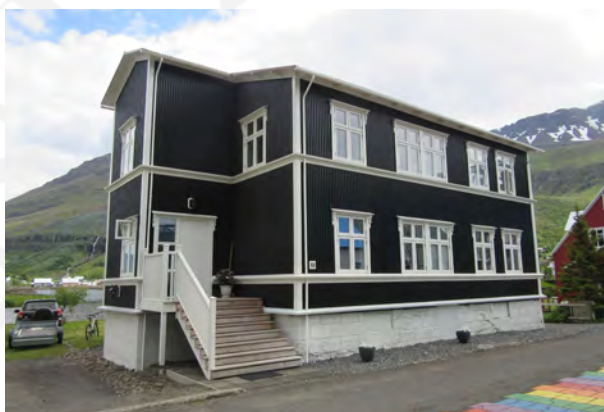
*Kaupfélagið 249:282, horft til austurs.*

Húsið Kaupfélagið eða Aldan stendur við Norðurgötu 8. Þar er rekið hótél. Í Húsasögu Seyðisfjarðarkaupstaðar segir að húsið hafi verið reist af Tryggva Guðmundssyni árið 1907 og var það 114 m<sup>2</sup> að stærð. Til viðbótar verslunarrekstri var íbúð í húsinu. Þar segir einnig: “[Húsinu] er svo lýst í húsavirðingu frá 1907: “[...] [Húsið] er byggt úr bindingsverki, klætt utan með plægðum borðum, þar utan yfir með pappi og járni. Þakið er úr plægðum borðum, sömuleiðis með pappi og járni. Húsið er tvílyft undir því öllu er hár kjallari úr sementssteypu. [...] Á neðra lofti eru 4 íbúðarherbergi, krambúð, búr, eldhús, gangur og tröppupláss. Á efra lofti eru 7 herbergi, eldhús, búr og gangur. [...] Kjallaranum verður skipt í 5 herbergi; í einu þeirra er frítt standandi þvottapottur. [...] Við bakhlið hússins er útbygging frá jörðu og upp að þaki [...]. Í henni er vindiltrappa til beggja loftanna. Í henni eru 2 salerni með útrennsli [...]. Í hana er aðalinngangur hússins. [...] Vatnsleiðsla er í húsinu uppi og niðri og afrennsli út úr húsinu. [...]””

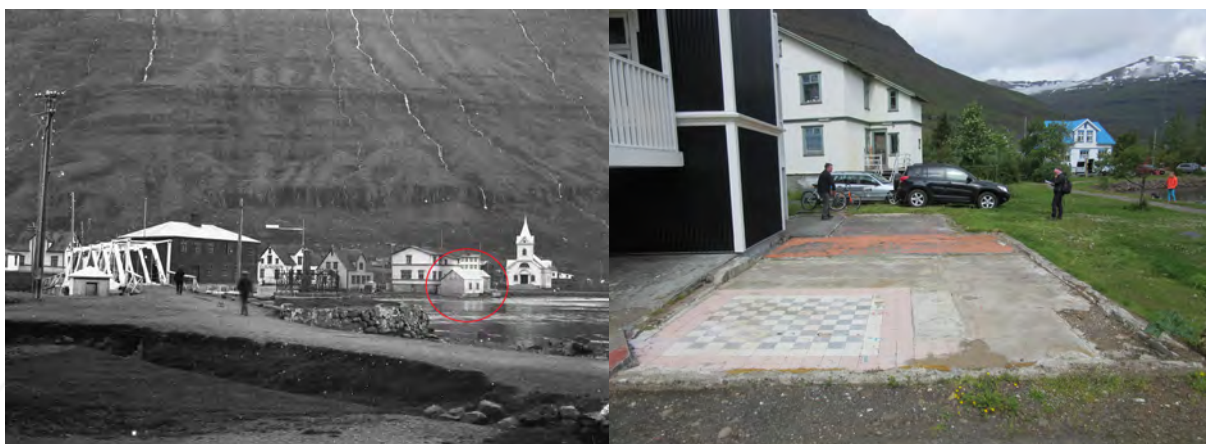
*Fjós og hlaða 249:283 sem voru aftan við Kaupfélagið 249:282 við Norðurgötu 8 sjást á þessari mynd sem tekin var snemma á síðustu öld. Höf. óþ.*

*Gólfplötur sem enn má sjá og tilheyrðu húsum sem voru á lóð Kaupfélagsins 249:282, horft til norðvesturs.*

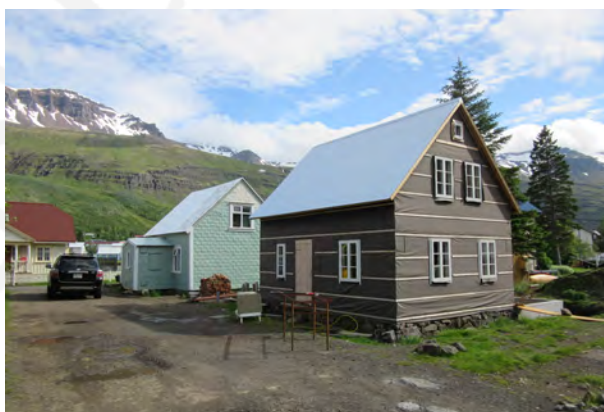
Ingimundarhús 249:286 (nær) og Nóatún 249:211 (fjær), horft til suðurs.

Ingimundarhús stendur við Oddagötu 1. Það stóð áður utar á Öldunni en var flutt að Lóninu eftir snjóflóðið 1885. Ítarleg umfjöllun er um sögu hússins í Húsasögu Seyðisfjarðarkaupstaðar: “Einar Jónsson þurrarbúðarmaður byggði hús [285] sitt við Norsku búð [306] árið 1882. Ingimundur Ingimundarson keypti húsið eftir snjóflóðið mikla, 1885 og flutti inn á Fjarðaröldu [...]. Í brunabótamati frá 1917 er húsið svo metið: “Íbúðarhús einlyft [...]. Niðri: 2 stofur og eldhús. Uppi: 2 herbergi og geymsluherbergi og eldhús [...]. Skúr er áfastur [...]. Annar skúr við bakhlið til geymslu [...]. Húsið er úr timbri [...].” Frá því þessi virðing var gerð hefur húsið verið járnvarið að fullu, kjallari stækkaður og salerni sett í viðbygginguna.”

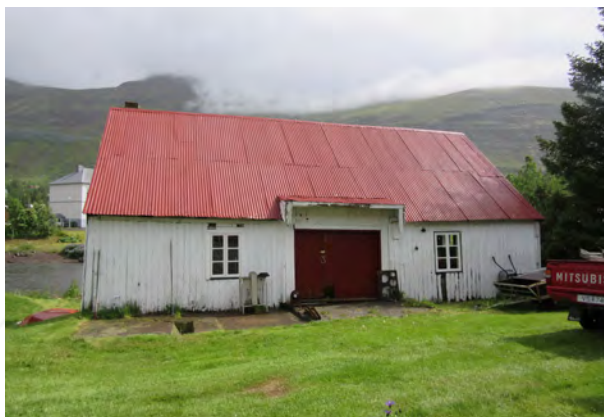
*Garvaríið 249:287, horft til suðausturs.*

Húsið er í aflíðandi halla niður við Fjarðará á gróinni lóð. Til varnar landbroti hefur mól og jarðvegur verið settur framan við húsið og varnargarður ofan við það upp með ánni. Steipt stétt er meðfram vesturhlið hússins, frá dyrum á miðjum vegg til norðurs.

Húsið stendur á hlöðnum kjallara en múrhúðin er að mestu leyti horfin. Unnið er að endurbótum á húsinu en hleðslan í kjallaranum er orðin sigin og húsið allt orðið skakkt. Pakkhúsið sem nefnt var í húsavirðingunni 1902 stendur ekki lengur en gerði það þegar Húsasagan var rituð 1995. Búið er að moka út úr kjallaranum og til stendur að rétta hleðslur í kjallara og steypa gólf. Verið er að setja nýja glugga í kjallarann og búið er að setja nýja glugga á efri hæðina. Hleðslur í kjallara eru rúmlega 1 m á þykkt og 1,6 m á hæð þar sem hann er hæstur. Þar sjást 8 umför hleðslu.

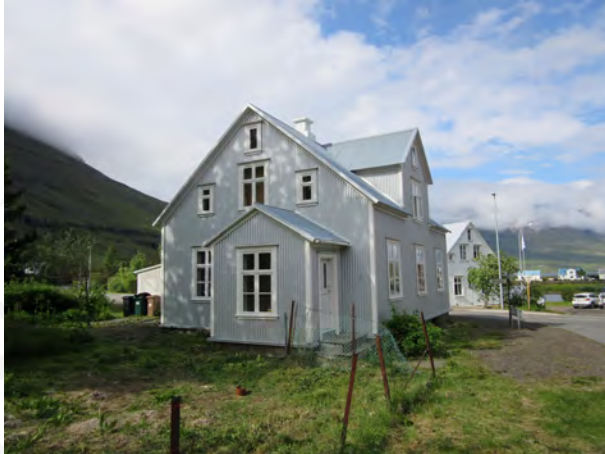
*Lárusarhús 249:288, horft til norðurs.*

Húsið stendur á steiptum kjallara og hefur verið gert smekklega upp. Nýir gluggar eru í húsinu og það er klætt með ómáluðu bárujárni.

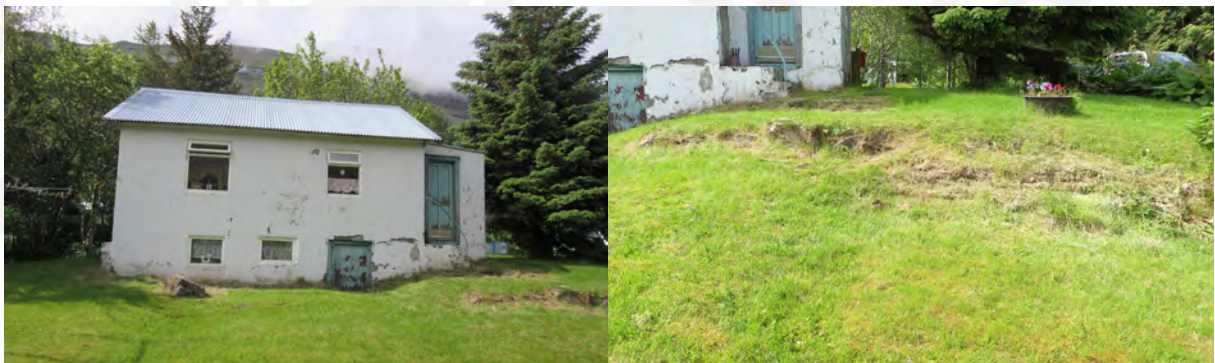
*Bakki 249:290, horft til norðvesturs á vinstri mynd. Á hægri mynd er hlaðinn kantur við austurhorn hússins, horft til norðvesturs.*

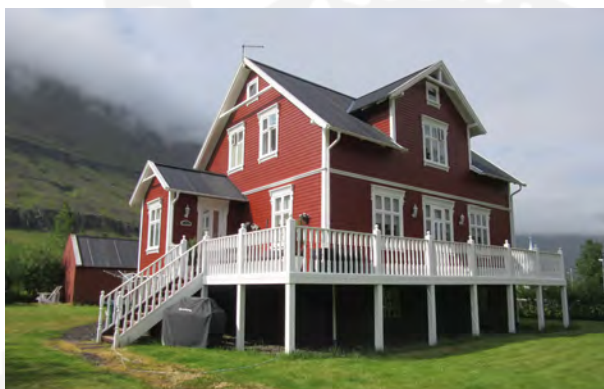
*Gamla-Sýslumannshúsið 249:291, horft til norðurs.*

Þegar Húsasagan var skrifuð 1995 stóð húsið autt og ástand þess var ekki sérlega gott. Fram kemur í bókinni Af norskum rótum að til hafi staðið að rífa húsið en samstaða var meðal heimamanna að bjarga húsinu fyrir tilstuðlan Húsafriðunarnefndar. Húsið er í einkaeigu og

hefur verið gert upp á vandaðan hátt.

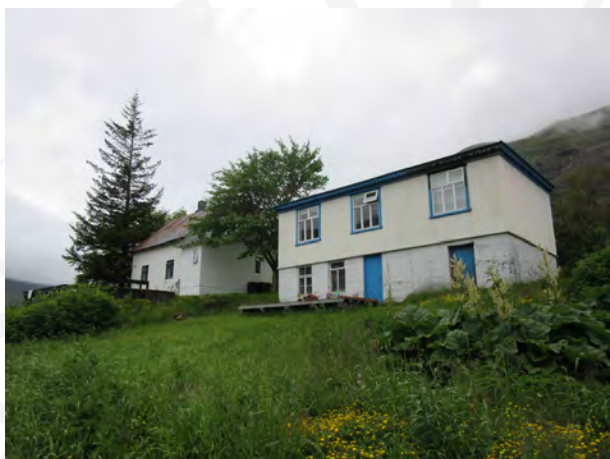
*Bergþórshús 249:292, horft til vesturs.*

Húsið virðist vera í nokkuð góðu ástandi.

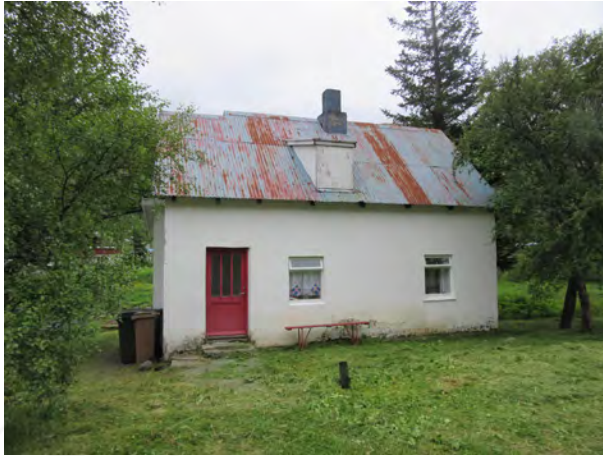
*Hóll 249:294, horft til suðausturs.*

Ástand hússins virðist nokkuð gott. Í því eru nýlegir gluggar en spónaplata er í kvistglugga. Þakjárn er orðið lélegt.

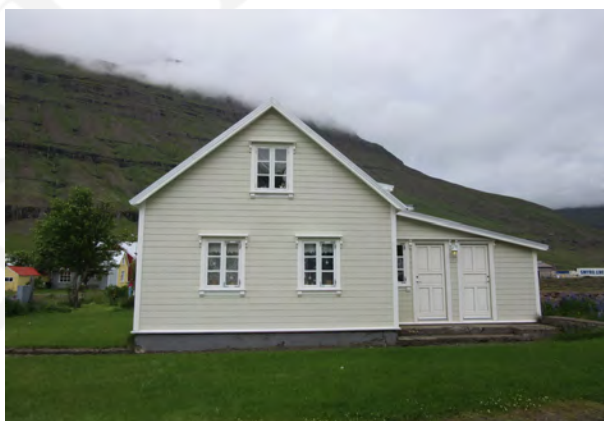
*Efri-Tangi 249:297, horft til norðvesturs.*

Húsið er nýtt til íbúðar. Það er í mjög góðu ástandi og hefur verið gert upp á smekklegan hátt. Húsið var áður klætt með bárujárni en er nú (2017) með timburklæðningu.

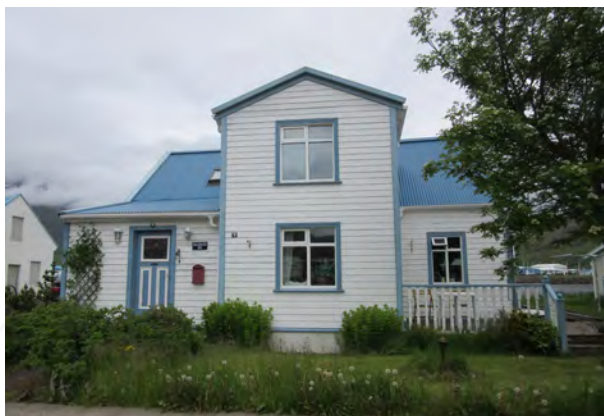
*Baldurshagi 249:298, horft til norðausturs.*

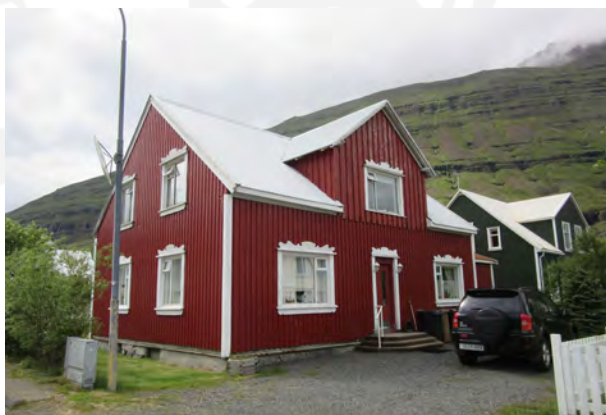
*Sýslumannshúsið 249:301, horft til VSV.*

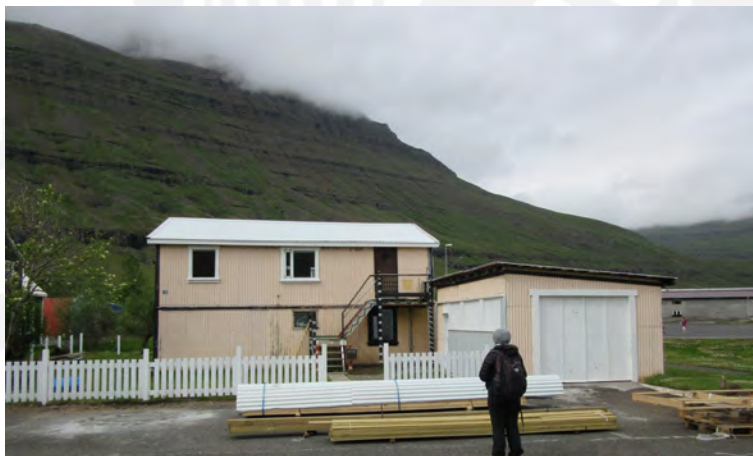
*Gamla pósthús 249:302, horft til norðvesturs.*

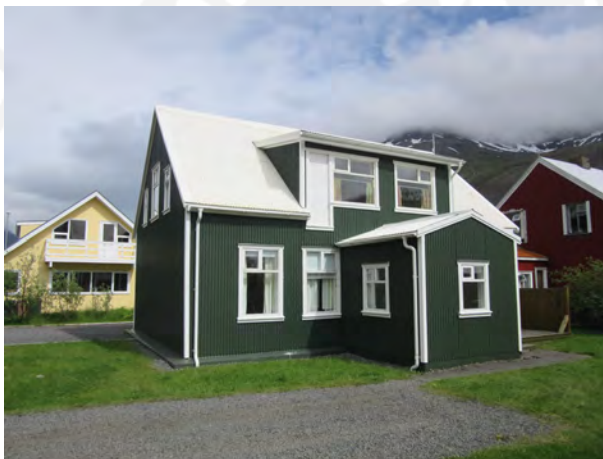
*Gamli skóli 249:303, horft til ANA.*

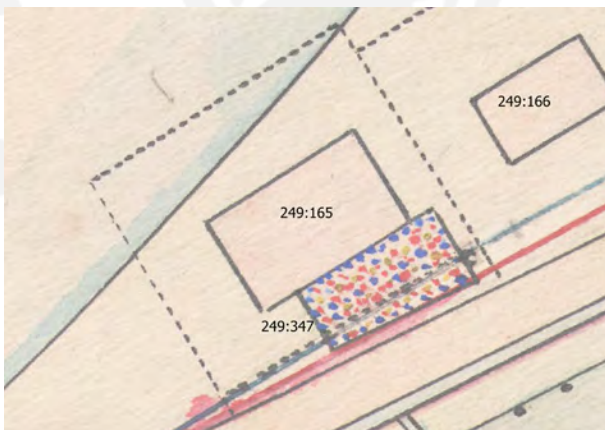
**NM-249:347** heimild um trjágarð

Trjágarður 249:347 sýndur á Kaupstaðarkorti frá 1915-1920 framan við Hótel Snæfell 249:165.

Á kaupstaðarkort frá 1915-1920 er teiknaður trjágarður framan við Hótel Snæfell 165, við suðausturhlið hússins.

Mjó grasflöt er framan við Hótel Snæfell þar sem trjágarðurinn var. Engin tré eru á grasflötinni. Aflíðandi halli er frá Austurvegi að Hótel Snæfelli. Hallinn hefur að líkindum myndast vegna uppbyggingar vegarins sem er hærri en eldri vegur 366.

Engin ummerki um trjágarðinn sjást lengur og er stór hluti hans kominn undir Austurveg og gangstétt meðfram honum.

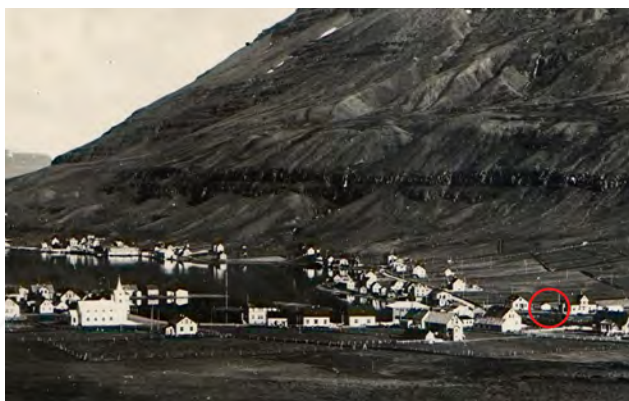
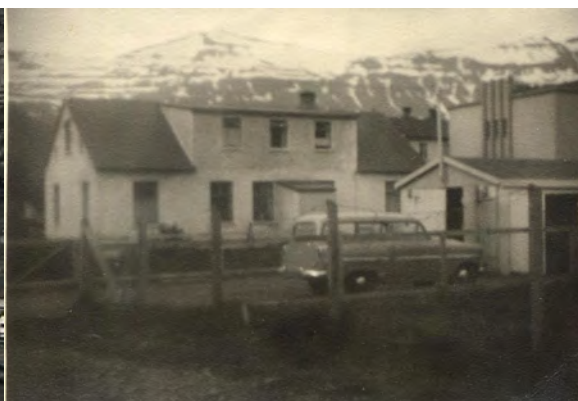
*Geyslúhús 249:348 sést líklega innan rauðs hringa á þessari mynd sem tekin var á 3. áratug síðustu aldar og birtist í Byggðasögu Seyðisfjarðar, bls. 26. Höf. óþ.*

*Geyslúhús á yngri mynd sem sýnir einnig Bjarka 249:163 og Herðubreið. Á þessum tíma virðist húsið notað sem bílskúr en einnig var um tíma rekin þar sjoppa á kvöldin fyrir blógesti í Herðubreið.*

Í Fasteignamati frá 1916-1918 fyrir Bjarka 163 er getið um skemmu sem var flutt utan af Vestdalseyri og var í eigu Páls A. Pálssonar. Það er virt með sjóskúrum Páls á Vestdalseyri, sjá einnig NM-252:061: “Geysluskúr, eign [Páls A. Pálssonar], stærð 1,5 m., br. 4 m., h. 3 m. Veggir og þak járnvarið”. Á gömlum ljósmyndum sést skúr ofan og suðaustan við Bjarka og eru góðar líkur á að það sé þessi skúr sem fluttur var utan af Vestdalseyri. Hann er hins vegar ekki á kaupstaðarkorti frá 1915-1920 sem sýnir lóð Bjarka, enda verið fluttur rétt eftir að það var gert. Malbikað bílastæði er við félagsheimilið Herðubreið þar sem lóð Bjarka var.

Engin ummerki sjást um skúrinn sem var að öllum líkindum rifinn.

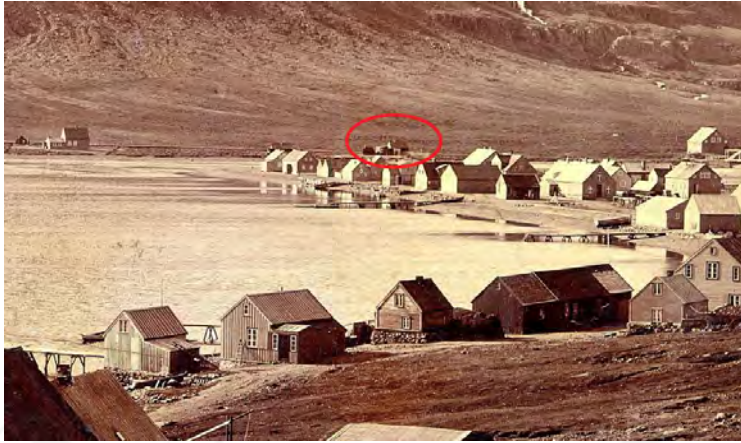
*Gamli Ós 249:349 var með fyrstu húsunum sem reis við Austurveg og sést húsið hér á mynd sem tekin var á árunum 1893-1895 af Eyjólfí Jónssyni (Ljósmyndasafn Reykjavíkur).*

frá 1886. Það hefur þá verið endurnýjað að miklu leyti og er komið timburhús í stað torfhússins. Á kaupstaðarkorti frá 1915-1920 er Gamli Ós teiknaður sem stök bygging. Á Gamla Ósi bjó lengst af Einar Pálsson ferjumaður. Í manntali frá 1890 eru fjórir skráðir til heimilis á Ósi; Einar Pálsson, Þórunna Jónsdóttir ráðskona, Katrín Sigurðardóttir sveitarómagi og Sigurður Jónsson lausamaður. Gamli Ós var líklega rifinn þegar

húsið Flatey var reist litlu ofar á lóðinni og nær það að hluta yfir það svæði sem Gamli Ós var á. Gamli Ós er ein af fáum byggingum á kaupstaðarkortinu sem liggur ekki samsíða Austurvegi (ANA-VSV) heldur sneri húsið norðaustur-suðvestur eins og Efri-Borgarhóll 177 og Neðri-Borgarhóll 178.

Flatlend grasflöt er í kringum húsið Flatey og steiptur skúr er norðvestan við það. Í garðinum eru rífsberjarunnar og þar vex rabarbari. Víðirunni er á lóðarmörkum móti Austurvegi 9. Framan við húsið næst Austurvegi eru há birkitré, úlfareynir og grenitré.

Engin ummerki sjást um Gamla Ós vegna niðurrífs og bygginga en mögulega eru einhverjar leifar af þessu húsi eftir óraskaðar undir sverði.

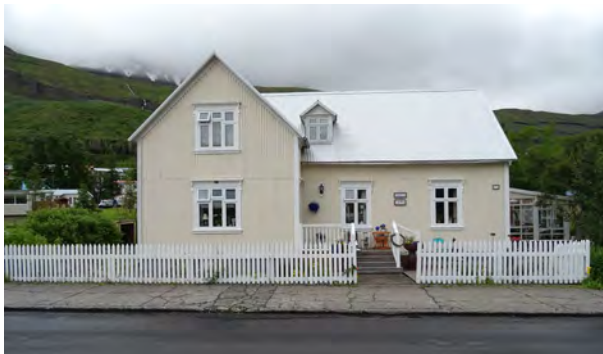
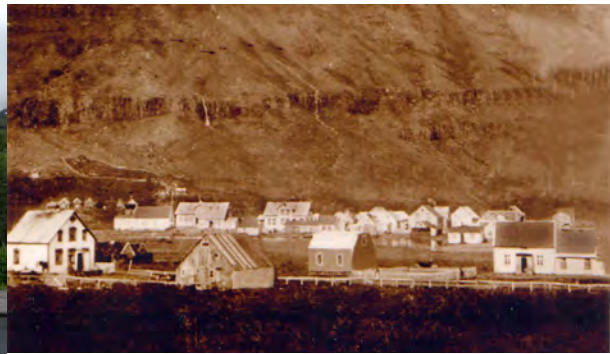
**NM-249:351** *Imslandshús* hús bústaður 733107 538263

*Imslandshús 249:351, horft til SSA.*

*Imslandshús er neðarlega á þessari gömlu mynd, lengst til vinstri. Höf. óþ.*

Húsið er í grónum garði á flatlendi. Lágir víðirunnar afmarka lóðina. Vestan við húsið þar sem kálgarður 352 var vaxa gamlar bjarkir og reynitré.

Imslandshús er reisulegt og fallett hús sem virðist vel við haldið.

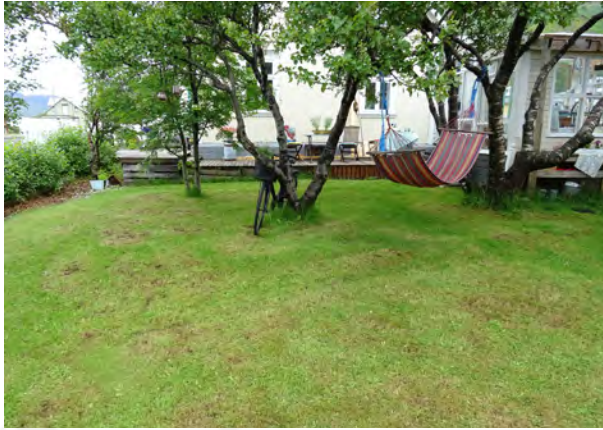
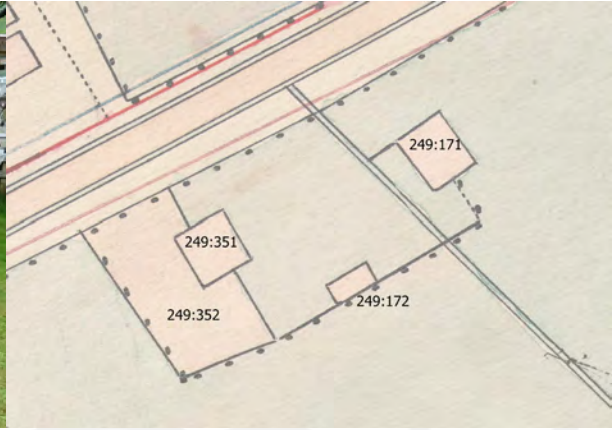
**NM-249:352** heimild um kálgarð

Á kaupstaðarkorti frá 1915-1920 er kálgarður teiknaður VSV við Imslandshús 351. Í Fasteignamati frá 1916-1918 er getið um matjurta- og blómagarð á lóðinni sem var 177 m<sup>2</sup> að stærð.

Garðurinn umhverfis Imslandshús er á flatlendi og er gróinn. Fast VSV við húsið vaxa gamlar bjarkir og reynitré. Lítill skúr og garðhýsi eru innan þess hluta garðsins þar sem kálgarðurinn var. Víðirunnar eru á lóðamörkum til VSV og NNV.

Engin skýr ummerki sjást um hleðslu umhverfis kálgarðinn. Þó er lítt afgerandi kantur utan við bjarkir og reynitré næst húsinu sem er 0,1 m á hæð. Ætla má að hann hafi myndast vegna trjáróta undir sverði.

Grasflöt og trjágróður eru þar sem kálgarður 249:352 var áður, horft til ANA.

Staðsetning kálgarðs 249:352 við Imslandshús 249:351 og afstaða minja innan lóðar hússins á Kaupstaðarkorti frá 1915-1920.

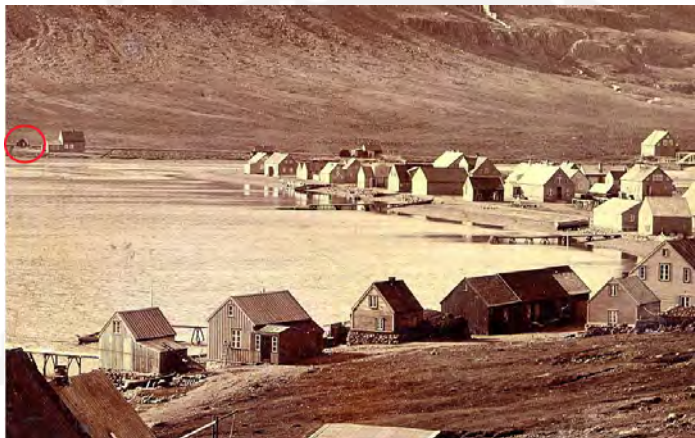
**NM-249:353** heimild um skemmu

Meint geymsluhús 249:353 við Efri-Borgarhól 249:177 er innan rauðs hrings á mynd sem tekin var á árunum 1893-1895. Höf. Eyjólfur Jónsson (Ljósmyndasafn Reykjavíkur).

Í Fasteignamati 1916-1918 er getið um hús á lóð Borgarhóls (Efri-) 177: "Geymsluhús stærð l. 5,7, br. 5. h. 4,5 (v.h. 2,2). Steinsteypuhús upp að höfuðbitum [?], þak járnavarið. Viðbyggt þurrkhús með geymslulofti, stærð l. 5,4. br. 5. h. 5,5. (vh. 3 m). Þak járnlætt. Aldur hússins um 20 ár." Þetta hús er ekki teiknað á kaupstaðarkort frá 1915-1920 og ekki er vitað hvar húsið stóð inni á lóð Borgarhóls við Austurveg 17.

Líkur eru til þess að þetta hús sjáist á ljósmynd eftir Eyjólf Jónsson sem tekin var á árabílinu 1893-1895. Á myndinni sést fremur lítið hús rétt ofan og austan við Efri-Borgarhól en neðan við Austurveg 366. Hús þetta virðist hafa verið í suðausturhorni lóðarinnar, um 20 m suðaustan við Efri-Borgarhól.

Engin ummerki sjást um húsið sem hefur að líkindum verið rífið.

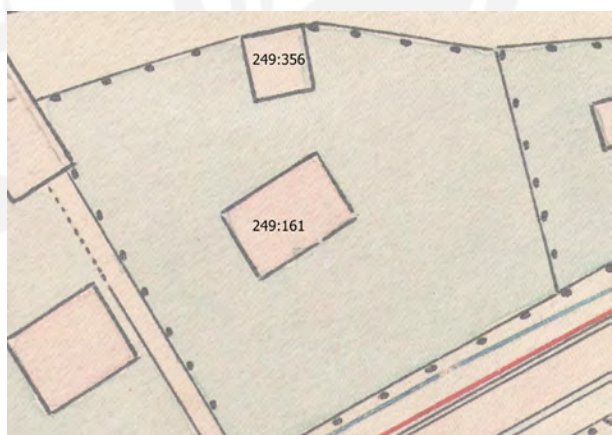
**NM-249:356** heimild um fjós

*Staðsetning fjóss 249:356 á lóð Jónshúss 249:161 er sýnd á Kaupstaðarkorti frá 1915-1920.*

Í Fasteignamati frá 1916-1918 er nefnt fjós á lóð Jónshúss 161 við Austurveg 23: “Fjós, stærð l. 5,4, br. 3,4, h. 3,15. (v.h. 2 m). Grindarhús, þak járn á rimlum, veggir trjeklæddir. Viðbyggður skúr, stærð. l. 5,4. br. 2,2 h. 1,7. Þakjárn á rimlum veggir trjeklæddir.” Einnig nefnd safnþró í fasteignamatinu sem ekki er skráð sérstaklega og hefur líklega verið sambyggð fjósinu þó að ekki sé hægt að fullyrða það. Ætla má að fjós þetta hafi verið þar sem hús er merkt inn á kaupstaðarkort frá 1915-1920, um 10 m vestan Jónshús. Í Fornleifaskráningu

Útihúsið var í jaðri lóðarinnar þar sem er slétt grasflöt í órækt. Talsverð landfylling er á sjávarbakkanum til norðurs og gríðarmikil landfylling til norðausturs þar sem Lónsleiran og fleiri götur eru.

Engin ummerki sjást lengur um fjósið vegna niðurrifs.

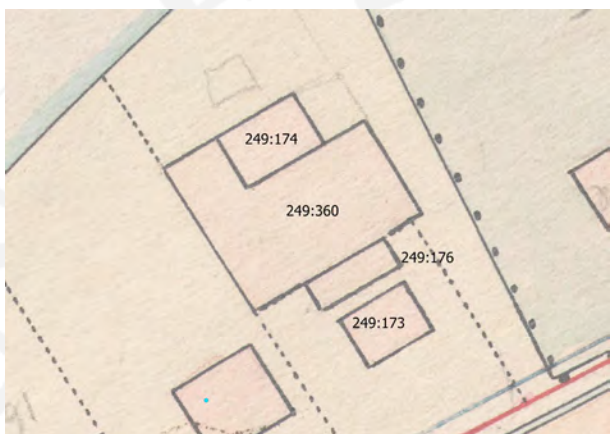
**NM-249:360** heimild um kálgarð

*Staðsetning kálgarðs 249:360 er sýnd á Kaupstaðarkorti frá 1915-1920.*

Á kaupstaðarkorti frá 1915-1920 er stór kálgarður ofan (SSA) við Myndahúsið 174. Í Fasteignamati frá 1916-1918 er talinn upp matjurta- og blómgarður á lóð Myndahúss Jóns Sigurðssonar kennara sem var 124 m<sup>2</sup> að stærð. Rimlagirðing var í kringum garð og lóð.

Engin ummerki um kálgarðinn sjást á yfirborði.

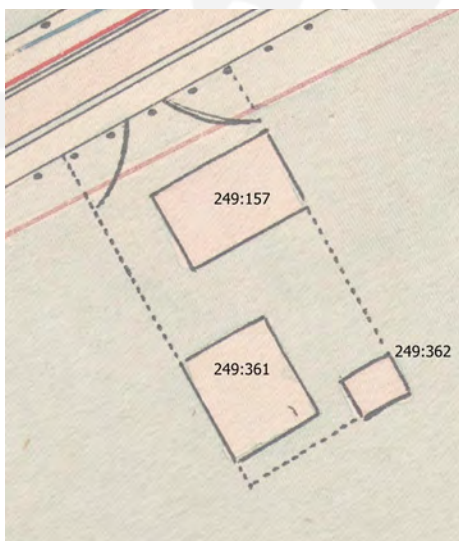
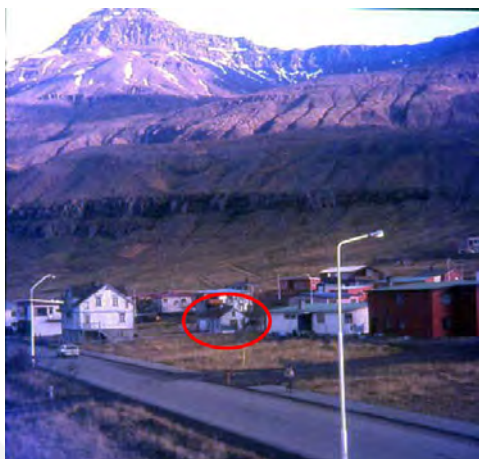
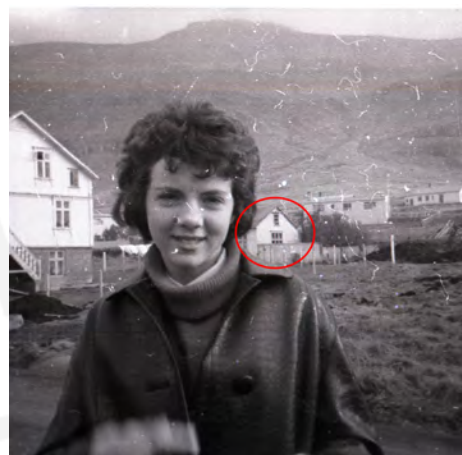
**NM-249:361** heimild um fjós

*Staðsetning meints fjóss 249:361 og útihúss 249:362 innan lóðar Steinhólts á Kaupstaðarkorti frá 1915-1920.*

Á kaupstaðarkort frá 1915-1920 er stórt mannvirki merkt um 10 m sunnan Steinhólts 157. Ekki er vitað hvert hlutverk þess var en sennilega er um einhvers konar útihús að ræða. Mögulega gegndi þetta hús hlutverki fjóss sem nefnt er í Fasteignamati frá 1916-1918: “Fjós, stærð l. 5,1, br. 3,85, h. 5,4 (v.h. 3,6). Grindarhús, þak pappaklætt, veggir úr timbri. Viðbyggður skúr, l. 3, br. 1,85, h. 2 m. Aldur hússins 8 ár.” Fjosið hefur því verið byggt 1908-1910. Í Húsasögu Seyðisfjarðarkaupstaðar kemur fram að Sigfús Pétursson trésmiður byggði hús á lóðinni fyrir ofan Steinholt eftir 1924. Í því var hann með trésmíðaverkstæði, fjós og hlöðu. Ekki er ljóst hvar þetta hús hefur verið en ekki er ólíklegt að það hafi verið á sama eða svipuðum stað og eldra fjós.

*Tvær myndir frá ólíkum tímum sýna meint fjós 249:361 á lóð Steinholts innan rauðs hrings.*

Á þessu svæði þar sem meint fjós stóð er að hluta malarplan (bílastæði) og að hluta slétt grasflöt. Þar ofan við hefur verið útbúinn jarðvegsstallur þar sem búið er að reisa íbúðarhús.

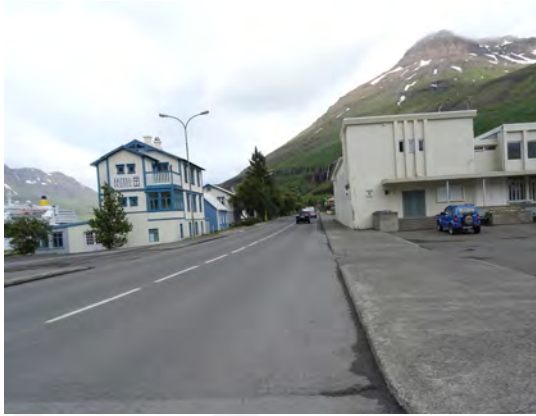
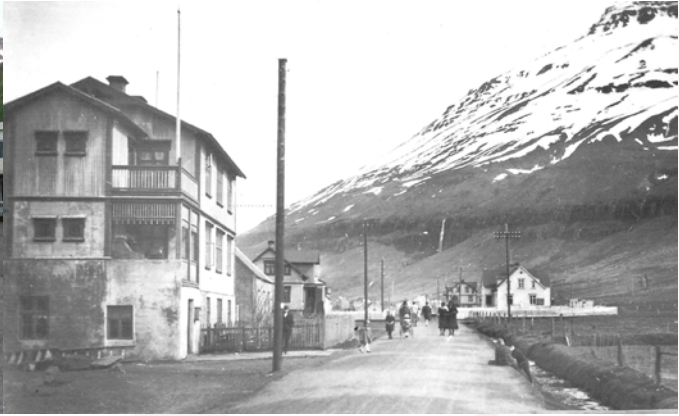
**NM-249:366** Austurvegur heimild um leið 733007 538223

*Horft út Austurveg 249:366 til ANA.*

*Austurvegur um 1930. Myndin birtist í Húsasögu Seyðisfjarðarkaupstaðar, bls. 52. Höf. óp. (Héraðsskjalasafn Austurlands).*

Við Austurveg er blönduð byggð, talsvert af íbúðarhúsum en einnig ýmis rekstur og menningarstarfsemi. Lóðirnar við veginn eru flestar grónar en enn eru nokkrar þeirra óbyggðar. Austurvegur liggur ANA-VSV og er nú malbikaður tvíbreiður vegur á sama stað og gamli vegurinn. Engin ummerki sjást um eldri vegagerð. Ekki er útilokað að leifar af gamla veginum séu varðveittar undir þeim nýja.

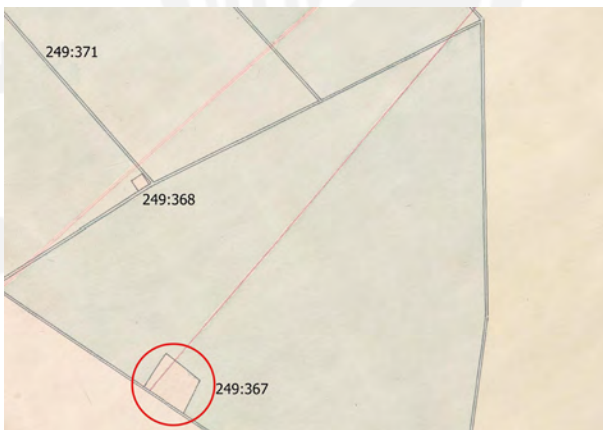
**NM-249:367** heimild um kálgarð

*Staðsetning kálgarðs 249:367 er sýnd hér á Kaupstaðarkorti frá 1915-1920.*

Sunnarlega á kaupstaðarkorti frá 1915-1920 er mannvirki teiknað við áveitukerfi 371. Nákvæmt hlutverk þess er ekki merkt. Þarna hefur að öllum líkindum verið kálgarður en ekki er ljóst hvaðan hann var notaður. Kálgarðurinn var á horni Suðurgötu (eins og hún liggur í dag 2018) og Túngötu.

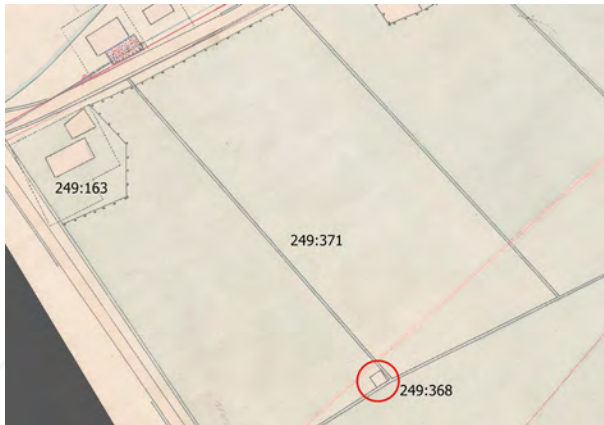
*Staðsetning meints hesthúss 249:368 er sýnd hér á Kaupstaðarkorti frá 1915-1920.*

Lítið hús er teiknað á kaupstaðarkort frá 1915-1920 við áveitukerfi 371 um 65 m norðan við meintan kálgarð 367. Það er á túni sem ætla má að hafi tilheyrt Bjarka 163. Nákvæmt hlutverk hússins er ekki merkt inn á kortið. Ætla má að þarna hafi verið einhvers konar útihús. Í Fasteignamati fyrir Bjarka er getið um hesthús úr torfi og grjóti sem er ekki teiknað inn á lóð Bjarka á kaupstaðarkorti. Ekki er ólíklegt að þetta hesthús hafi verið þar sem hús er teiknað á kortið, á túni sem tilheyrði Bjarka. Húsið var þar sem nú (2018) er norðausturjaðar leikvallar vestan við

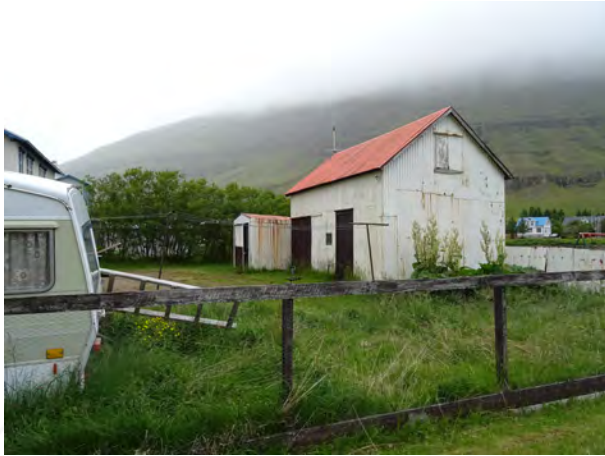
Neðarlega á lóð Óss 167 við Austurveg 9 eru tvö hús þétt saman. Það minna virðist geta

*Hjallur 249:372, horft til norðvesturs.*

verið útihúsið frá Ósi sem notað var sem myndbandaleiga í seinni tíð, sjá 159. Hitt húsið er hjallur sem skráður er sérstaklega. Gömul mynd er af þessum húsum í Húsasögunni og í myndatexta segir: “Hjallur og geymsluskúr neðan við Ós.” Þar er líklega átt við að geymsluskúrin sé hús sem skráð er undir númerinu 159 en hjallurinn hefur að öllum líkindum einnig gegnt hlutverki geymsluskúrs því rimlar eru aðeins í veggjum í VSV-enda hússins. Ekki er vitað hversu gamall hjallurinn er en hans er ekki getið í

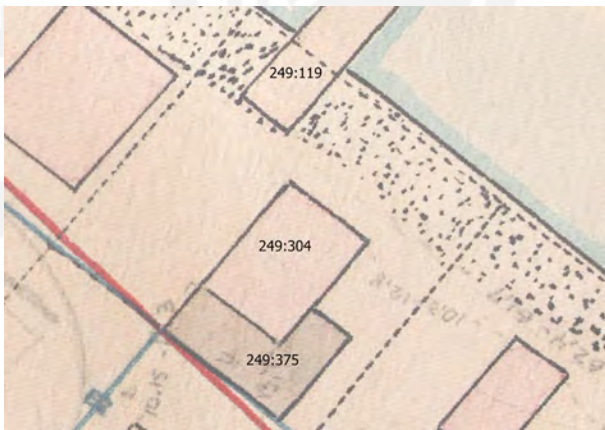
**NM-249:375** heimild um kálgarð

*Kálgarður 249:375 er sýndur við Auroru 249:304 á Kaupstaðarkorti frá 1915-1920.*

Á kaupstaðarkorti frá 1915-1920 er mannvirki teiknað fast sunnan og suðvestan við húsið Aurora 304 við Öldugötu 14. Samkvæmt skýringum virðist mannvirkið vera rétt en líklegra er að um kálgarð sé að ræða líkt og á lóð Gamla skólans 302. Í Fasteignamati frá 1916-1918 er hvorki minnst á rétt né matjurtagarð en getið er um afgirtan blómgarð á lóðinni.

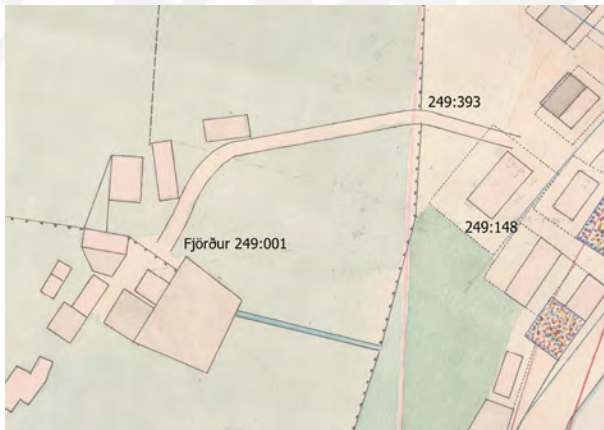
**NM-249:393** heimild um leið

*Leið 249:393 sem lá frá Firði 249:001 að Bankanum 249:148 og sýnd er á Kaupstaðarkorti frá 1915-1920.*

Á kaupstaðarkorti frá 1915-1920 er leið merkt sem tengir saman Fjarðartorfunna (sjá 001) og kaupstaðinn. Leiðin liggur í sveig frá Fjarðarbænum 001 í austri og að norðurhorni Bankans/Hótel Seyðisfjörð 148 við Oddagötu 6 til vesturs. Leiðin sést ekki austan við Ránargötu. Þar er gróin lóð í kringum Seyðisfjarðarkirkju 050 og malarplan. Vestan við Ránargötu er enn malarvegur á leiðinni sem liggur að húsi við Fjörð 1.

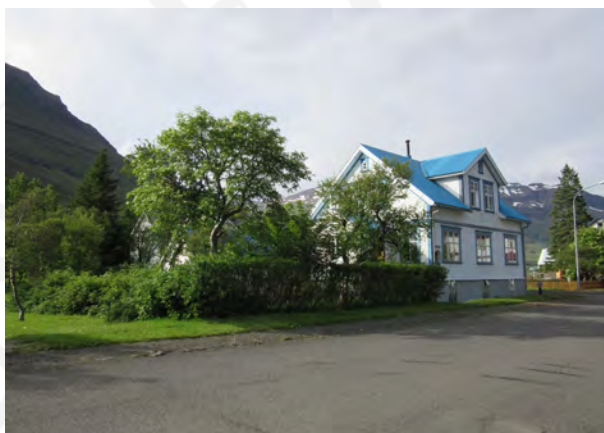
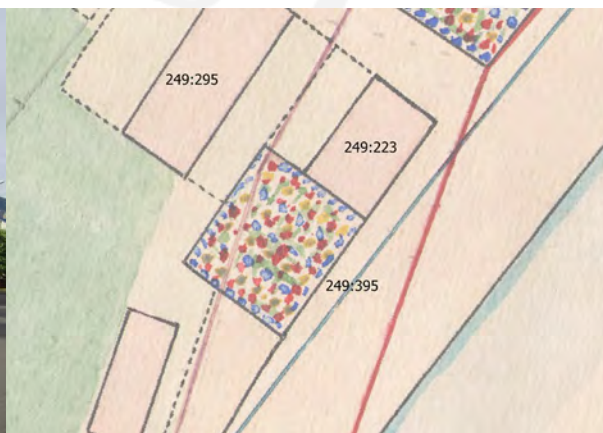
**NM-249:395** heimild um trjagarð

*Trjagarður 249:395 við Gíslahús 249:223, horft til norðurs.*

*Staðsetning og stærð trjagarðsins er sýnd á Kaupstaðarkorti frá 1915-1920.*

Á kaupstaðarkort frá 1915-1920 er trjagarður teiknaður sunnan Gíslahúss 223. Um hann var girðing úr tré samkvæmt Fasteignamati frá 1916-1918.

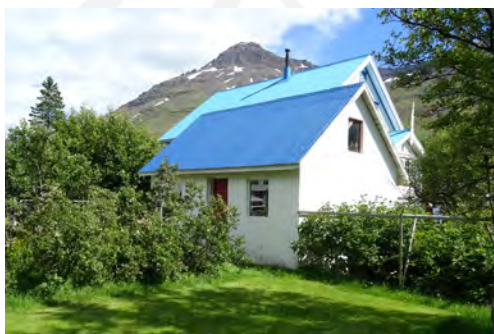
**NM-249:396** hús fjós

*Meint fjós 249:396, horft til austurs.*

Lítið steinsteypt hús er á lóð Gíslahúss 223 við Bjólfsgötu 8. Þessa húss er ekki getið í Fasteignamati frá 1916-1918 og er heldur ekki sýnt á kaupstaðarkorti frá 1915-1920. Það er hins vegar sýnt á korti af Seyðisfirði sem unnið var af Jóni Víðis árið 1925. Húsinu hefur verið breytt í bílskúr og eru stórar dyr á norðausturgaffli hússins. Líklegt er að upphaflega hafi það verið notað sem fjós og er það þá eitt af fáum

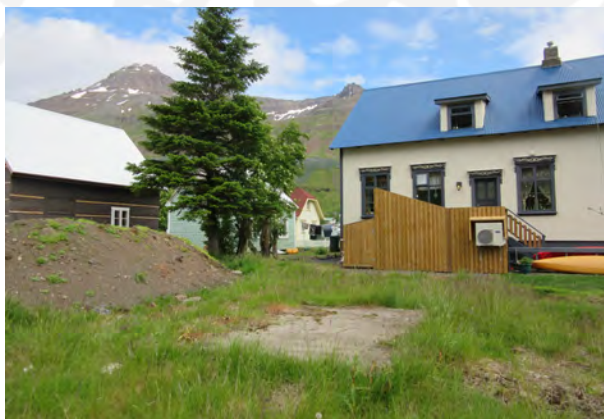
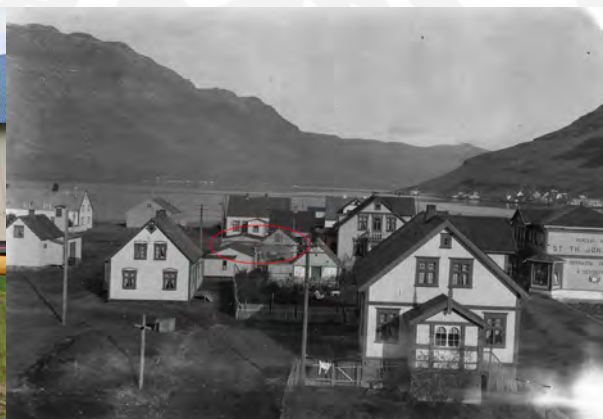
Gamla bakarí var við Oddagötu 3. Það var rífið fyrir fáum árum síðan að sögn heimildamanns, Ólafs Guðnasonar, íbúa á Bjólfsgötu 6, og var þá að hruni komið. Ítarleg umfjöllun er um húsið í Húsasögu Seyðisfjarðarkaupstaðar. Þar segir að húsið hafi verið reist árið 1890 og var það 22 m<sup>2</sup> að stærð. Jørgensen bakari bakaði í húsinu frá 1890 til að minnsta kosti 1903. Þá fór hann að baka brauð í Odda NM-251:002. Í Húsasögunni segir einnig: “Ekki er vitað til að önnur starfsemi hafi verið í gamla brauðgerðarhúsinu eftir að bakaríið lagðist af [árið 1903] og hefur

*Steypt gólfplata á þeim stað sem Gamla bakarí 249:397 var á, horft til austurs.*

*Á þessari mynd sést Gamla bakarí 249:397 innan rauðs hrings. Aldur myndarinnar er ekki þekktur en hún hefur verið tekin eftir 1917 því búið er að flytja Bindindishús 249:295. Höf. óþ.*

það mest verið notað til geymslu [...].” Í Fasteignamati frá 1916-1918 segir um “Brauðgerðarhús á Fjarðaröldu: “Brauðgerðarhús, stærð l. 5,1 m. br. 4,5 m. h. 3,5 m. (v.h. 2,7 m.). Viðbyggt geymsluhús, stærð l. 5,1, br. 5,1. h. 3,4 m.) Timburhús (grindbyggt). Þök járnavarin. Viðbyggður kolaskúr, stærð l. 2,4 br. 9,6, h. 2 m. Þak járnavarið. Aldur húsanna um 30 ár”. Lítil ummerki um bakaríið sjást lengur en þó er steyp gólfplata á staðnum.

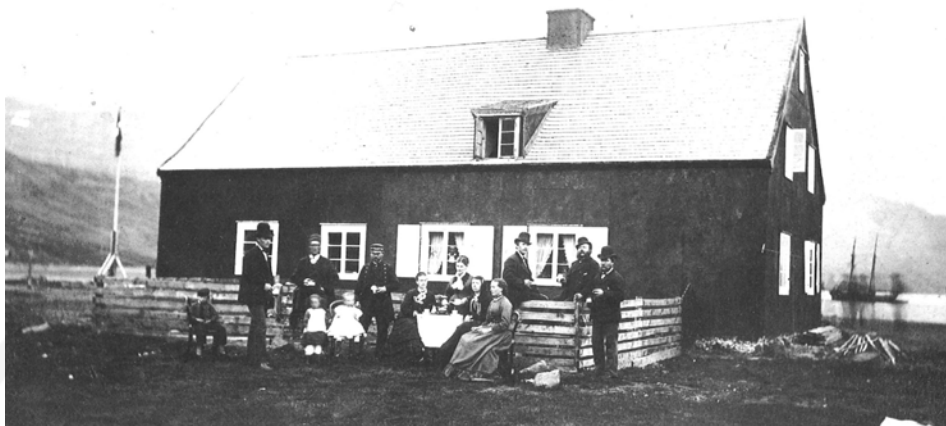
Neðribúð stóð við Öldugötu eins og hún lá áður fyrr, fast vestan við Mörbúðina 031 sem stendur við Öldugötu 16. Húsið brann til kaldra kola árið 1931 eins og fram kemur í Húsasögu Seyðisfjarðarkaupstaðar. Á sama eða svipuðum stað stendur nú (2017) íbúðarhús við Oddagötu 4e. Í greininni Seyðisfjörður um aldamótin 1900 sem birtist í Eimreiðinni 1903 segir um Neðribúð: “Langa húsið er Neðribúðin. Hana bygði Jón Árnason, kallaður Árnasen, 1856, hafði áður verzlað 2 ár á Eyrinni (Vestdalseyri), en var þar áður verzlunarstj. Ö. & W. Á Öldunni verzlaði hann undir nafni Knutzons og var það kölluð Neðribúðin til aðgreiningar frá Glasgów [124], sem var ofar. V. T. Thostrup kaupir af Knutzon 1873, en Þórarinn Guðmundsson af

*Neðribúð 249:399 um 1875. Myndin birtist í Húsasögu Seyðisfjarðarkaupstaðar, bls. 435. Höf. Friðrik Løve (Þjóðminjasafn Íslands).*

Thostrup 1901.” Neðribúð er lýst með eftirfarandi hætti í Fasteignamati frá 1916-1918, en þar er hún sögð 73 ára, byggð 1845: “Íbúðarhús, skrifstofa og sölubúð, stærð l. 21,7, br. 7,9, h. 7,3 m. (v.h. 3,2) Timburhús (grindarhús) þak járnvarið. Viðbyggður skúr, stærð l. 13,75. br. 1,95, h. 3,4 m. Þak járnvarið. Aldur: Tveir þriðju hlutar hússins eru 73 ára gamlir, en einn þriðji

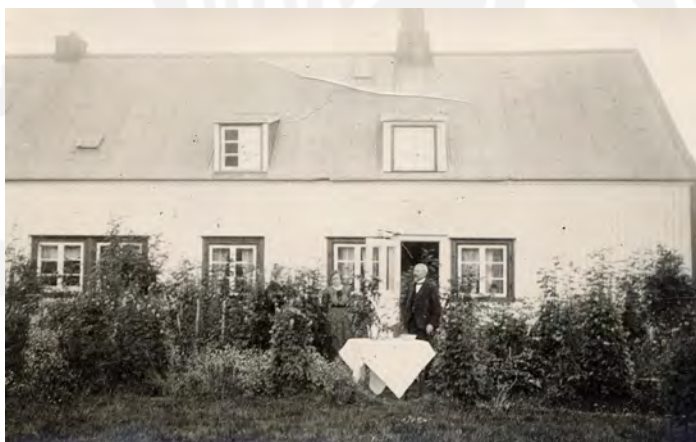
**NM-249:400** heimild um trjágarð

Mynd tekin í trjágarðinum 249:400 á milli Neðribúðar 249:399 og Rek Dahlshúss 249:193. Höf. óþ.

Á kaupstaðarkorti frá 1915-1920 er trjágarður teiknaður á milli Rek Dahlshúss 193 og Neðribúðar 399. Lóðarmörk liggja um hann miðjan svo hann virðist hafa tilheyrt bæði lóð Neðribúðar og Rek Dahlshúss. Garðurinn var líklega að hluta undir húsi við Oddagötu 4e og að hluta suðvestan við það.

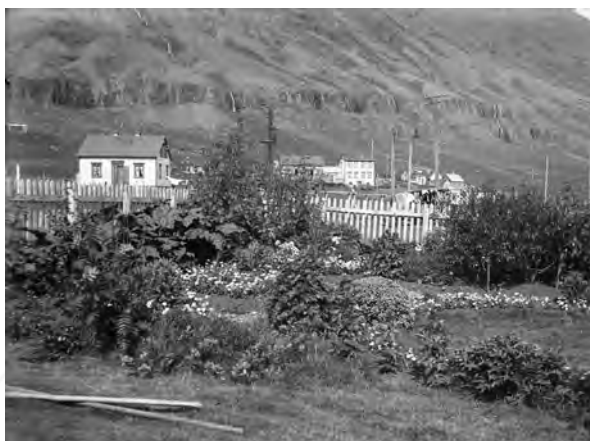
*Trjagarðurinn 249:406 við Hrólfsþús/Láruþús  
249:278. Höf. óp.*

Á kaupstaðarkorti frá 1915-1920 er trjagarður teiknaður umhverfis Hrólfsþús/Láruþús 278. Ránargata liggur að hluta yfir garðinn. Aftan við Hrólfsþús er húsagarður, næst húsinu er hellulögð stétt með útiborðum og bekkjum en fjær er slétt grasflöt. Eitt stórt reynitré er í garðinum en búið er að saga niður nokkur önnur gömul tré.

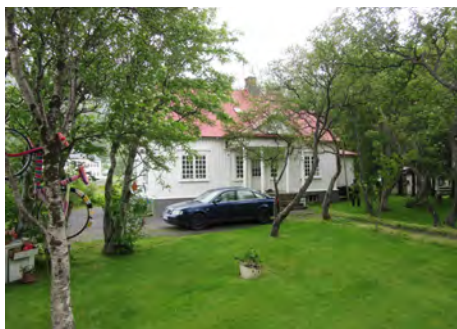
*Garðurinn framan við Elverhøj þar sem kálgarður og trjagarður 249:409 voru, horft til suðausturs.*

Á kaupstaðarkorti frá 1915-1920 er kálgarður vestan við Elverhøj 155 og innan hans er trjagarður. “Hið elsta af trjám í þessum görðum var ilmreynir við Elverhøj, gróðursettur 1920,” segir í Byggðasögu Seyðisfjarðar. Kálgarðurinn og trjagarðurinn voru á lóð Elverhøj við Vesturveg 3.

Þar er slétt grasflöt með mikið af gömlum trjám; birki og reyni.

Engin ummerki sjást um kálgarðinn en þess má geta að rabarbari og rífsberjarunni eru í vesturhorni garðsins.

Trén í garðinum eru væntanlega að hluta til úr gamla trjagarðinum.
