**FORNLEIFASKRÁNING Á SEYÐISFIRÐI**  
**VERNDARSVÆÐI Í BYGGÐ**

**KRISTBORG ÞÓRSDÓTTIR**

Reykjavík 2020  
FS764-17181

**FORNLEIFASTOFNUN ÍSLANDS SES**

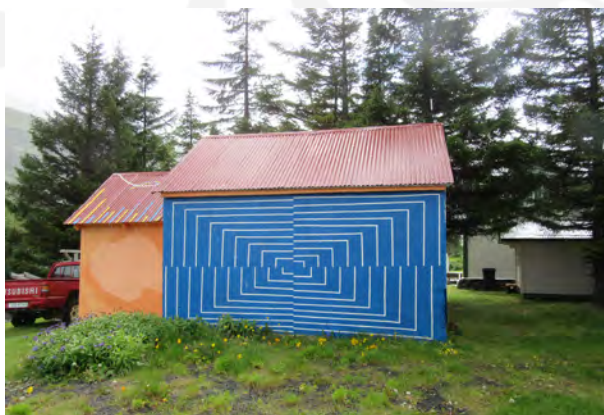
*Fjós 249:411 við Elverhøj, horft til SSV*

Á kaupstaðarkorti frá 1915-1920 er lítið mannvirki teiknað um 5 sunnan Elverhøj 155. Það var að öllum líkindum fjós en í fasteignamati 1916-1918 fyrir Seyðisfjarðarkaupstað er getið um fjós á lóð Elverhøj: “fjós, stærð l. 5,25, br. 4,25, h. 4,5 m (v.h. 3m.). Steinsteypuhús. Þak pappklætt. Aldur 5 ár.” Fjosið stendur enn (2017) á lóð Elverhøj við Vesturveg 3 og er því yfir 100 ára.

Fjosið er á gróinni lóð, fast sunnan við lóðamörk á milli Vesturvegar 3 og Vesturvegar 5.

Fjosið virðist í góðu ástandi, þak er heilt og gluggar og dyr í lagi. Á vesturgafli eru tvíbreiðar dyr sem gefa til kynna að fjosið hafi verið notað sem bílskúr á seinni árum. Lítill gluggi er ofan við dyrnar. Lítill viðbygging er á húsinu út frá austurgafli sem er mjórri og lægri en vesturhluti hússins. Húsið er fagurlega málað með litríkum mynstrum.

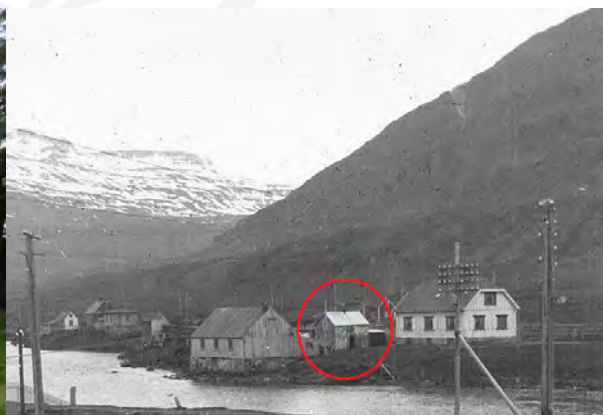
*Hér sést fjósið innan rauðs hringis á gamalli mynd sem tekin er yfir Fjarðará frá Austurvegi. Höf. óþ.*

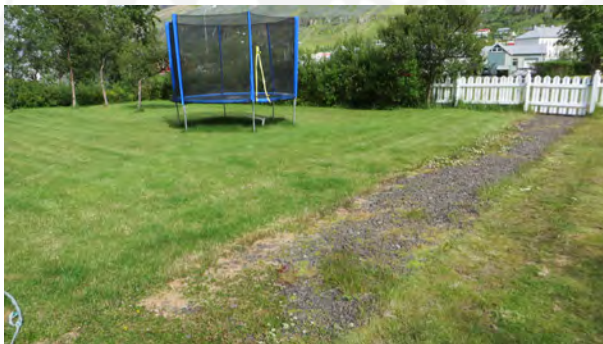
*Lágur hryggur er norðaustan við göngustíg sem liggur að Gamla-Sýslumannshúsinu. Þar lá leið 249:414 sem sýnd er á Kaupstaðarkorti frá 1915-1920, horft til vesturs.*

Á kaupstaðarkorti frá 1915-1920 er teiknuð leið sem liggur af Vesturvegi 428 að Gamla-Sýslumannshúsinu 291. Leiðin lá fast norðaustan við göngustíg sem liggur að húsinu suðvestanverðu.

Þar sem ætla má að leiðin hafi legið er lágur hryggur sem er 11-12 m á lengd, 2 m á breidd og 0,1 m á hæð. Hann sést ekki utan lóðamarka til suðausturs.

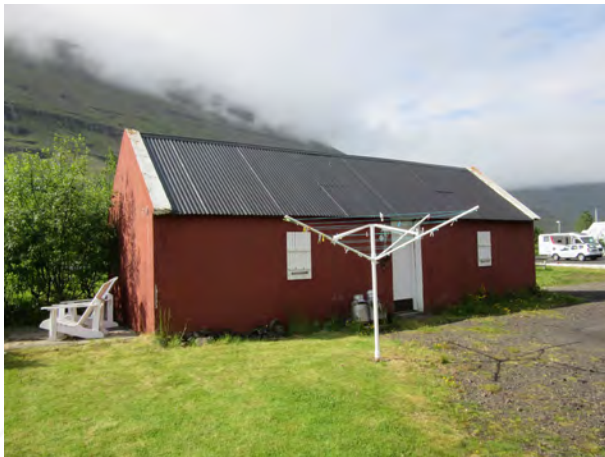
Húsið stendur við norðvesturjaðar lóðarinnar við Vesturveg 8. Lóðin er gróin og á henni vex talsverður trjágróður.

Húsið hefur verið nýtt sem geymsla og bílskúr síðustu ár af núverandi eigendum. Þeir hafa gert

*Fjós 249:415, horft til norðurs.*

Það upp að miklu leyti. Gólfíð var steyp, nýtt þak er á því og gert hefur verið við vegg. Dyr eru á miðri suðausturhlíð. Gluggar voru sitthvoru megin við þær en steyp hafði verið upp í þá. Staðsetning þeirra er sýnd með hvítmáluðum rimlaflekum. Á norðausturgaffli er bílskúrshurð. Haughús og mjólkurkælir voru við suðvesturenda hússins en búið er að rífa þau mannvirki og sjást engin ummerki um þau.

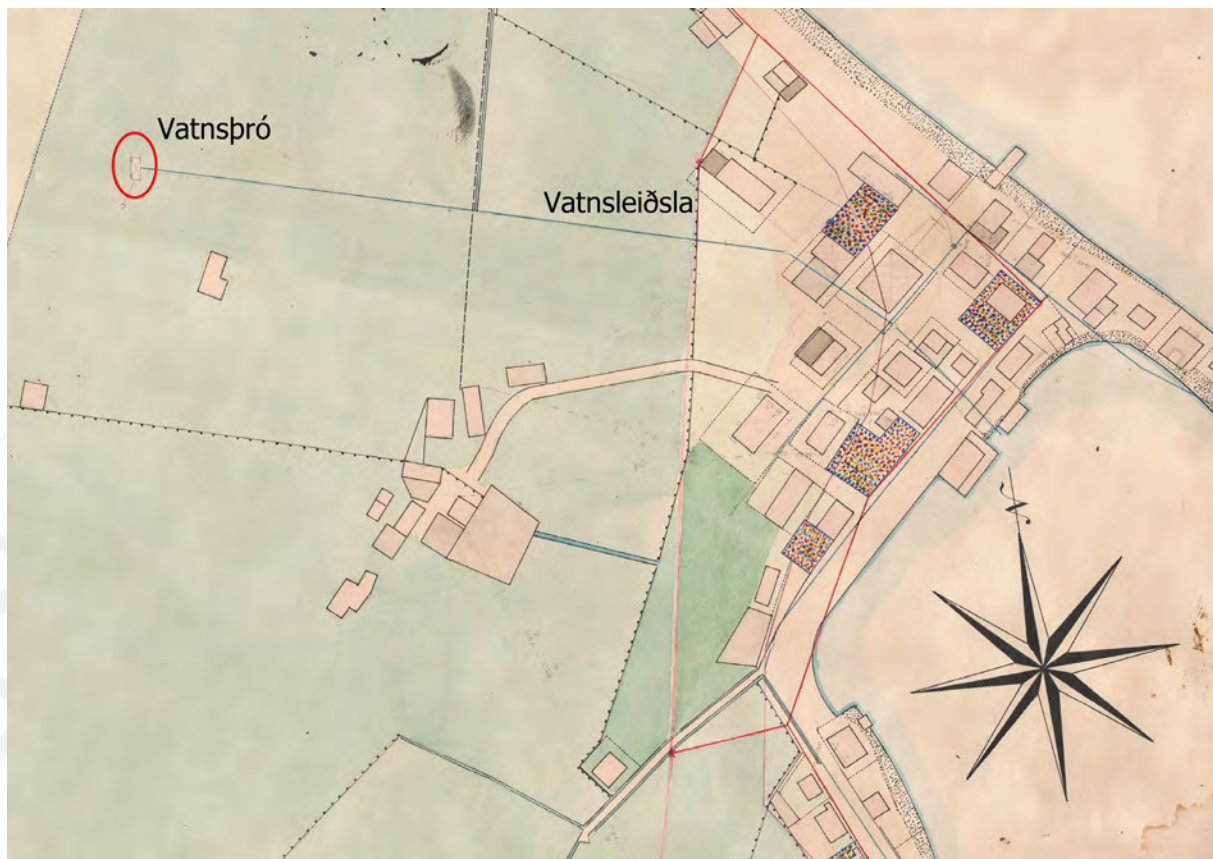
*Vatnsveitan á Seyðisfirði er teiknuð inn á Kaupstaðarkort frá 1915-1920. Hér fyrir ofan hefur vatnspró verið merkt sérstaklega (utan verndarsvæðis) og blálituð vatnsleiðsla sem liggur frá henni og greinist um Ölduna.*

Á Seyðisfirði var lögð vatnsveita snemma á 20. öld og segir frá framkvæmdinni í Byggðasögu Seyðisfjarðar: “En upp úr aldamótunum [1900] er í alvöru farið að tala um vatnsveitu í

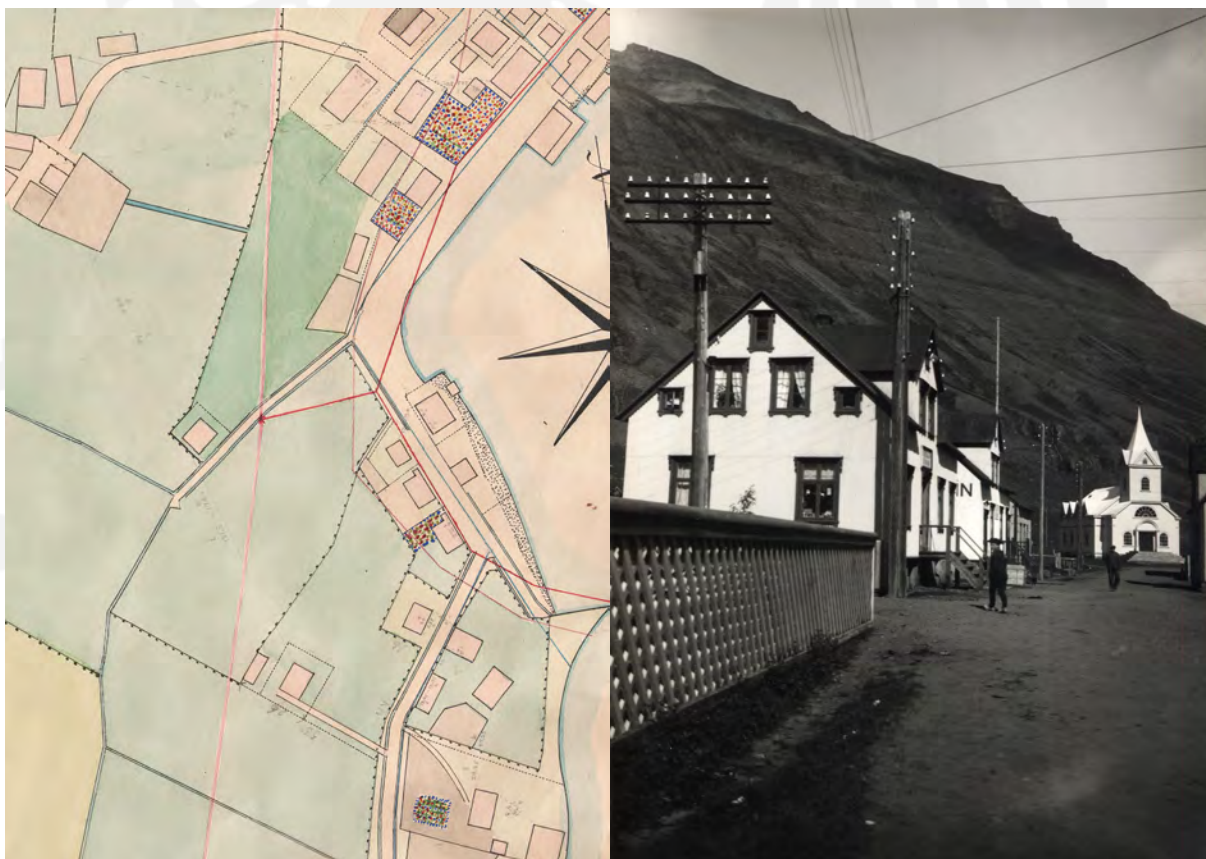
Rafveitan á Seyðisfirði er teiknuð inn á Kaupstaðarkort frá 1915-1920 (rauðar línur). Sverari línur eru fyrir háspennu og finni línur fyrir lágspennu. Á þessum hluta kortins má sjá Norðurgötu og hluta af Vesturvegi.

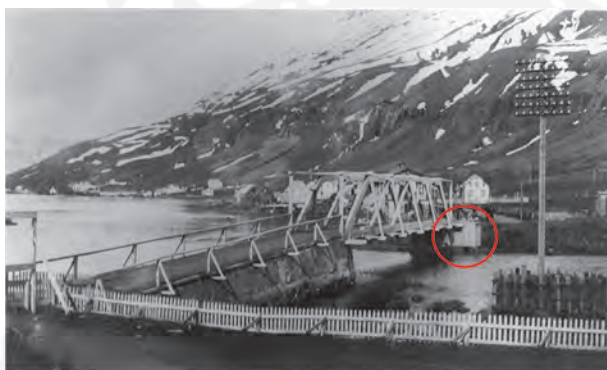
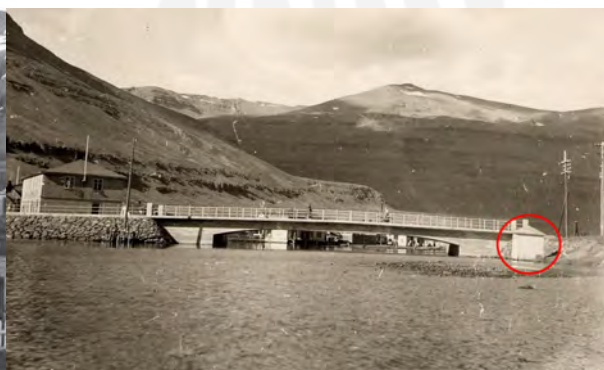
*Brúarkamarinn 249:479 er innan rauðs hrings við gömlu brúna 249:028 yfir Fjarðará. Mynd tekin snemma á 20. öld. Höf. óþ.*

*Á þessari mynd er búið að byggja nýja steinsteypta brú yfir Fjarðará sem tekin var í notkun 1937. Enn er kamar við brúna það að hann kunni að hafa verið endurnýjaður og staðsetningu hans hnikað til í tengslum við brúarsmiðina. Höf. óþ.*

Lengi var útikamar við sunnanverðan austurstöpul brúar 028 yfir Fjarðará og sést hann á mörgum ljósmyndum sem sýna brúna á fyrri hluta 20. aldar. Um kamarinn var ritað í tímaritinu Hæni árið 1923: “Mikill ósómi er að því sem skrifað er innan á þiljur “litla hússins” við brúna. Er það þeim mun andstyggilegra þar sem ýmislegt bendir á, að þetta sé gert af unglingum og jafnvel börnum. Þetta ætti að afmá þegar í stað. Annars er og verður þessi staður bæjarskömm. Eða hvaða álit ætli ferðamenn fái á siðferðisástandinu, ef slíkt er látið viðgangast? Því er víst fljótsvarað.” Í handriti Sigurðar Magnússonar frá Þórarinsstöðum, sem Sólveig Sigurðardóttir hefur skrifað upp, er þessi stutta grein úr Hæni auk athugasemda hans sjálfs: “Litla húsið við brúna var útikamar, byggður á stöplum, Búðareyrar megin meðfram timburbrúnni á Fjarðará, að sunnanverðu við brúna. Kamar þessi var þarna svo lengi sem brúin stóð og sáust lengi merki

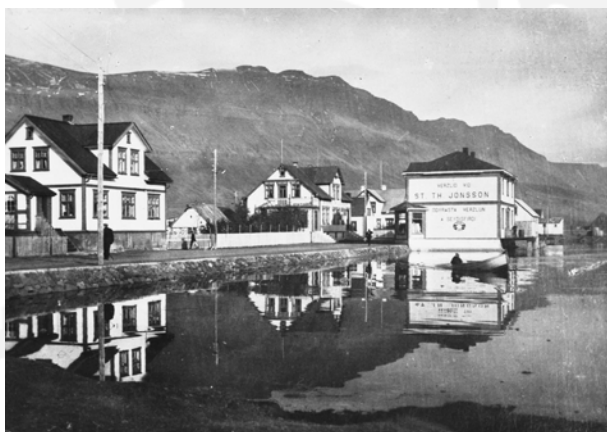
*Hlaðið bólverk 249:480, Gulltorgið, sést meðfram Lóninu við Bjólfsgötu. Höf. Eyjólfur Jónsson (Ljósmyndasafn Reykjavíkur).*

“Fjarðará mæðir nú á oddanum en er að fylla lónið fyrir innan. Það fyllir alt um flóð, svo að nærri verður jafnhátt veginum, og er þar hlaðin upp öll norðurhlið lónsins frá húsunum og vestur á krókinn og vegurinn á brúninni [...]. Þar [hjá Lóni/Jóhönnubæ 010] er brú [481] fram undan yfir rás og bæði á henni og öllum flóðgarðinum er háski að ganga í dimmu, því alt er ógirt,” segir í greininni Seyðisfjörður um aldamótin 1900 sem birt var í Eimreiðinni 1903. “Þarna við Lónið [hjá Bjólfsgötu 6 og 7] var hlaðið bólverk í atvinnubótavinnu, þótti dýrt og var þessi hluti

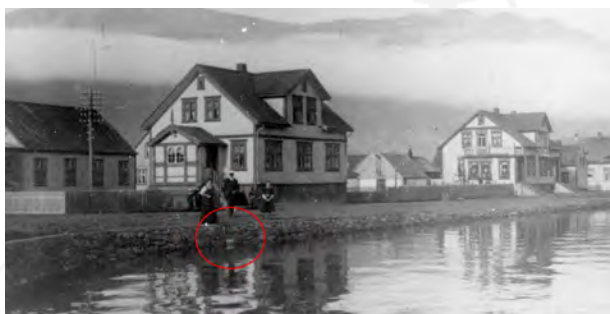
Á myndinni sést bólverk 249:480 meðfram Lóninu í smíðum og hefur ekki verið fyllt upp að því innanverðu suðvestan við Gíslahús. Innan rauðs hrings má greina vatnsrás og hefur brú 249:481 að líkindum legið yfir hana. Höf. óþ.

“Fjarðará mæðir nú á oddanum en er að fylla lónið fyrir innan. Það fyllir alt um flóð, svo að nærri verður jafnhátt veginum, og er þar hlaðin upp öll norðurhlið lónsins frá húsunum og vestur á krókin og vegurinn [sjá varnargarð/leið 480] á brúninni [...]. Þar [hjá Lóni/Jóhönnubæ 010] er brú fram undan yfir rás og bæði á henni og öllum flóðgarðinum er háski að ganga í dimmu, því alt er ógirt,» segir í greininni Seyðisfjörður um aldamótin 1900, birt í Eimreiðinni 1903. Brúin var líklega á miðri Bjólfsgötu, litlu austan við

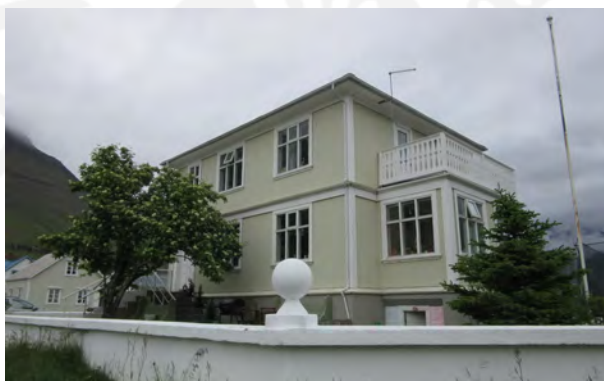
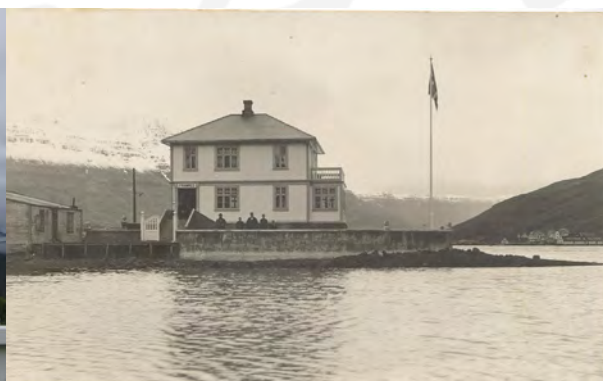
*Framnes 249:523, horft til norðurs.*

*Framnes árið 1925. Höf. óþ.*

Húsið Framnes eða Arabía stendur yst á Tanganum við Öldugötu 2, byggt 1923. Ítarleg umfjöllun er um húsið í Húsasögu Seyðisfjarðarkaupstaðar: “Það vakti mikla athygli í kaupstaðnum þegar Ari Arnalds sýslumaður hóf að byggja hið glæsilega einbýlishús sitt fram í Tanganum við Lónið. Þótti hugmyndin djörf og jafnvel eilítið glannaleg. Byggja þurfti Tangann upp og styrkja, svo sjór flæddi ekki um undirstöður hússins. Þurftu þeir sem unnu við grunninn að sæta lagi og byggja á fjöru, hvort sem var að nóttu eða degi. [...] Ari byggði húsið í eigin nafni en leigði ríkinu neðri hæðina undir skrifstofur embættisins. Hann bjó sjálfur uppi [...]. Húsið var manna á meðal kallað Arabía í höfuðið á skapara sínum. Sjálfur skýrði Ari húsið Framnes og helst það nafn enn.” Í Húsasögunni kemur enn fremur fram að ríkið keypti Framnes árið 1937 og gerði það að embættisbústað sóknarprests. Þá fluttist aðsetur sýslumanns að Vesturvegi 8 (sjá Gamla-Sýslumannshús/Sigurðarhús 291).

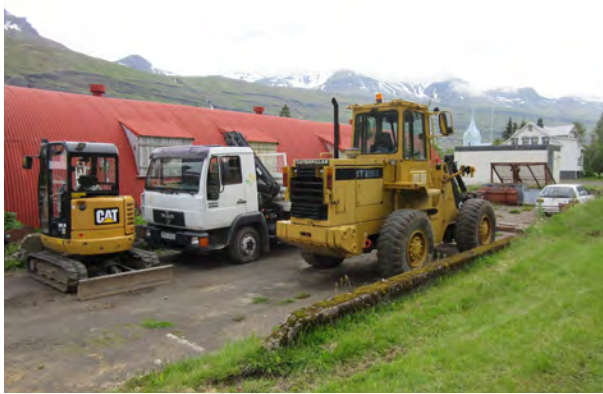
Á Fjarðaröldu reis stórt braggahverfi í seinni heimsstyrjöldinni. Um það segir í bókinni Fremstu víglínu: “Niðri á Öldunni voru aðalstöðvar liðsins og stuðningsundirfylkið (Headquarters Company), sem skipað var sérhæfðum stuðningsflokkum, búnum sprengjuvörpum, vélbyssum, og brynvögnum, í stóru hverfi sem nefndist Camp Cunningham.” Einu sýnilegu minjarnar um hverfið er Rauðakrossskálinn 192 og braggagrunnur fast norðvestan við hann sem hér er skráður. Í Húsasögu Seyðisfjarðarkaupstaðar segir: “Þeir voru upphaflega tveir samkomuskálarnir sem Bretarnir byggðu á Rekdaðhlóðinni, en annar brann skömmu eftir stríð. Þar brann inni fyrsti

*Leifar af Camp Cunningham 249:527; braggagrunnur í forgrunni við Rauðakrossskálann 249:192, horft til suðurs.*

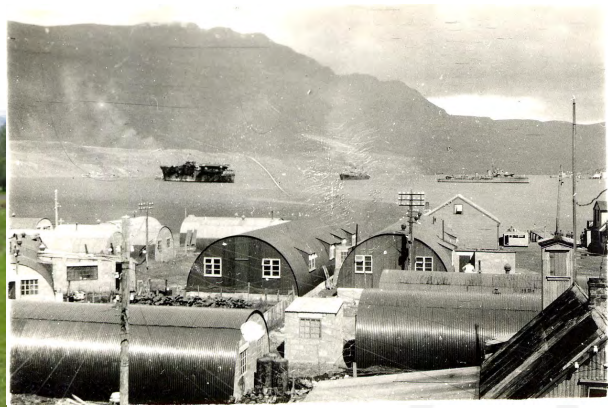
*Camp Cunningham á Öldunni. Á miðri mynd sést í gafla tveggja bragga. Sá sem er lengra til hægri er Rauðakrossskálinn. Höf. óþ.*

rafmagnsgrammófóinninn í kaupstaðnum.” Ætla má að grunnurinn við Rauðakrossskálann sé af bragganum sem brann eftir stríð.

Á milli Rauðakrossskálans og braggagrunnsins eru 1-1,5 m og liggja þeir samsíða. Grunnurinn er um 27,5x7,5 m að stærð og snýr norðaustur-suðvestur. Steypt heilleg plata með niðurfalli er í gólfi grunnsins. Hann er notaður sem vélaplan. Ekki er steypur veggur í norðausturenda grunnsins. Veggirnir eru um 0,6 m á hæð innanmáls og 0,2 m á þykkt. Þeir eru heillegir en brotnað hefur úr þeim á báðum langhliðum, þó ekki á sama stað. Ytri brún veggjanna stendur lítið upp úr sverði. Grunnurinn nær 3 m lengra til suðvesturs en braggi 192 og virðist það yngri breyting á grunninum en ætla má að upphafleg hafi þeir verið jafnlangir. Utan við miðjan suðvesturenda grunnsins er stallur sem er um 1 m á breidd. Í suðurhorni hans er svo jarðlægt grjót og steypuklumpur.

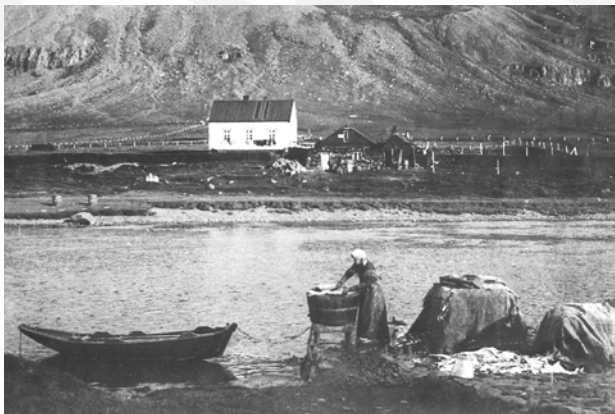
**NM-249:529** heimild um fiskreit

*Kona vaskar fisk niður við Fjarðará. Neðst í hægri horni má sjá fiskreit 249:529. Myndin birtist í Húsasögu Seyðisfjarðarkaupstaðar, bls. 132. Höf. óþ. (Þjóðminjasafn Íslands).*

Í Fasteignamati frá 1916-1918 er þess getið að á lóð Bakka 290 við Vesturveg 7 sé fiskreitur 380 m<sup>2</sup> að stærð. Á gamalli ljósmynd sem birtist í Húsasögu Seyðisfjarðarkaupstaðar er mynd sem sýnir konu við fiskþvott á vesturbakka Fjarðarár á móti Hólmi 201 við Árstíg 1 (Árstíg 3 í Húsasögu). Við hlið hennar er hrúga af fiskiflökum sem á eftir að breiða út til þerris á steinlagðan reitinn.

Fiskreiturinn var niður við Fjarðará þar sem er grasi gróin og mjög aflíðandi halli.

Fiskreiturinn er í fornleifaskrá sem Bjarki Borgþórsson vann fyrir Seyðisfjarðarkaupstað árið 2009. Þar er eftirfarandi haft eftir Karli Svavarssyni sem býr í Bakka: “Fyrrum íbúi í húsinu að Vesturvegi 7 að nafni Hávarður Helgason varð ítrekað fyrir því þegar hann var að stinga upp í garðinum að lenda á stétt hlaðna úr flötum grjótum. Sagði hann síðan barnabörnum sínum að á þessum reit hafi konur af svæðinu náð sér í auka tekjur með því að verka saltfisk.” Engin ummerki sjást um fiskreitinn vegna gróðurs.

**Hættumat:** hætta, vegna landbrots

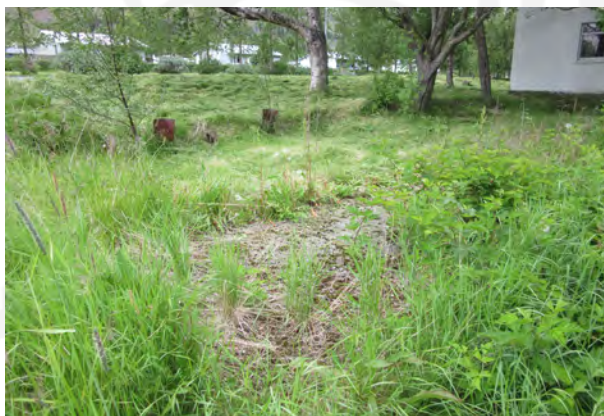
**NM-249:530** mannvirki hesthús

*Sýnileg ummerki um hesthús, hlöðu og þvottahjall 249:530, horft til NNV.*

Ummerki um hesthús og sambyggð hús sjást á svæði sem er 5x3 m að stærð og snýr NNA-SSV.

Þar er steipt gólfplata í suðurhorni sem er um 2x3 m að flatarmáli og ofan við hann sést horn í húsgrunni sem er 4x3 m að stærð.

**Hættumat:** hætta, vegna rasks

Heimildir eru um tvö hesthús innan verndarsvæðisins. Hesthús 249:368 tilheyrði húsinu Bjarka við Austurveg 2 og fremur ungt hesthús 249:530 var á lóð Hóls við Vesturveg 15. Þar sjást ummerki um hesthús, hlöðu og þvottahjall 249:530. Húsin eru frá því eftir 1924 en þau eru á sama stað og kálgarður 249:354 var áður. Hesthús voru einnig í sama húsi og fjós 249:205 og 249:209 en hesthúsin hafa verið fleiri. Þegar hefur verið nefnt að hesthús var sambyggt torfbænum í Lóni/Jóhönnubæ við Lónið og víðar hafa hesthús eflaust verið sambyggð húsum sem höfðu önnur hlutverk þó að það komi ekki fram í þeim heimildum sem nýttar voru.

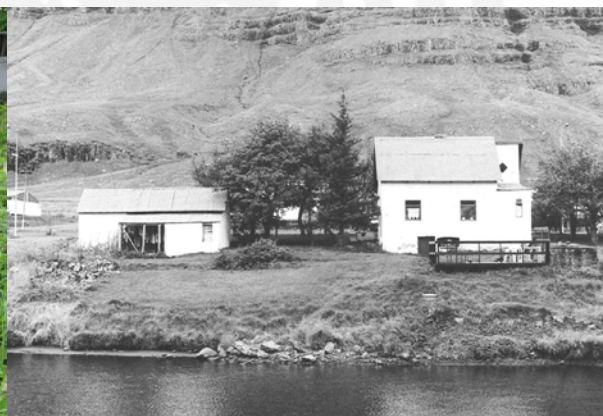
*Mynd tekin yfir Fjarðará sem sýnir hesthús, hlöðu og þvottahjall 249:530 við hlið Hóls 249:294. Myndin birtist í Húsasögu Seyðisfjarðarkaupstaðar, bls. 409. Höfundur Magnús Reynir. Eigandi Safnastofnun Austurlands, Magnús Reynir.*

Svo segir í Húsasögunni: “Til þessa starfa hafði hann 5-6 hesta, sem hann hýsti í hesthúsi, eilítið innar í lóðinni. Þetta hesthús ásamt hlöðu og þvottahjalli stendur enn [1995].” Ljóst má vera að minjarnar sem enn sjást séu leifar af hesthúsi, hlöðu og þvottahjalli og eru frá því eftir 1924.

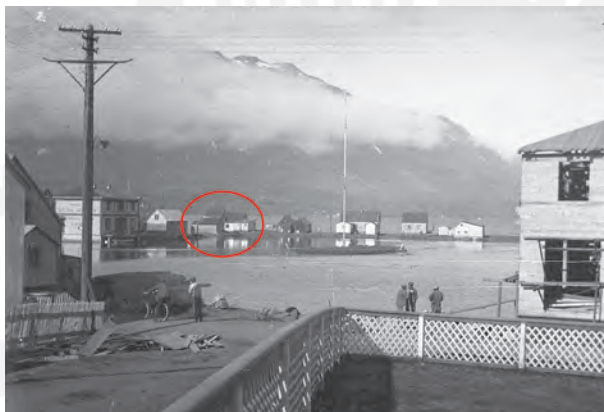
**NM-251:002** Oddi heimild um býli

“Oddi hét býli norðan árinna og mun hafa verið með nokkurri grasnyt,” segir í örnefnaskrá Seyðisfjarðar. Er þar átt við Oddafornbæ 001 en bærinn var færður á Oddatanga og var á Öldugötu 10 en sú lóð er komin undir veg að mestu leyti. Húsin í Odda voru rifin um 1940 eftir bruna samkvæmt Húsasögu Seyðisfjarðarkaupstaðar. Oddafornbær 001 er um 900 m SSV við Odda sem var við Öldugötu. Ekki er vitað hvenær eða af hverju bæjarstæðið var flutt að Lóninu. “Upp af smátanga, sem gengur út í fjarðarhornið var hjáleigan Oddi, nú löngu komin undir götur, og byggingar, og kallast nú Tangi. Hjáleigan nytjaði landið inn með Fjarðará fyrir neðan F[jörð] (Oddamýrar),” segir í Múlapingi.

*Oddi 251:002 er aftan við Skemmu 249:206 innan rauðs hrings á þessari mynd sem tekin er yfir Lónið frá lóð Sólvangs við Norðurgötu 1. Framtíðin 249:277 er í byggingu og var myndin því líklega tekin árið 1918. Höf. óp.*

Eina eiginlega grasbýlið sem vitað er með vissu að hafi verið innan verndarsvæðisins er *Oddi* 251:002, hjáleiga frá Firði. Lítið er vitað um upphaf byggðar í Odda en bærinn stóð áður ofan við Vesturveg, þar sem kirkjugarðurinn á Seyðisfirði hefur verið frá 1898. Leit á manntalsvef Þjóðskjalasafns fyrir Odda skilaði niðurstöðum fyrir árið 1816 en enginn er skráður þar til heimilis í elsta manntalinu frá 1703.<sup>5</sup> Ekki hafa fundist eldri beinar heimildir um byggð í Odda en frá 1816. Ekki er vitað hvers vegna bærinn var fluttur eða hvenær, en líklega hefur það ekki verið fyrr en á síðari hluta 19. aldar. Elstu hús hjáleigunnar á nýjum stað hafa vafalaust verið byggð úr torfi og grjóti en í húsavirðingu frá 1884 er íbúðarhúsið að mestu úr timbri.<sup>6</sup>

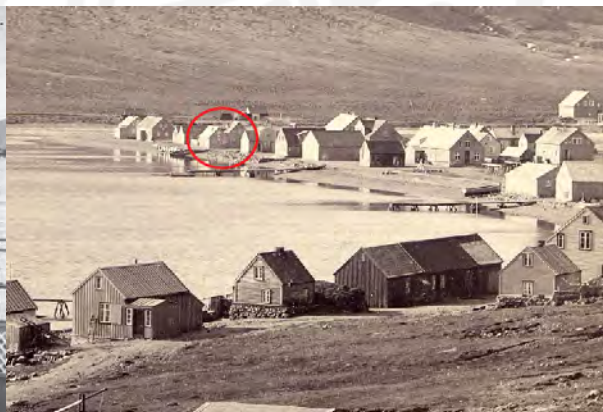
*Húsin í Odda sjást innan rauðs hrings á ljósmynd Eyjólfss Jónssonar frá 1893-1895 (Ljósmyndasafn Reykjavíkur).*

“Hjáleigan Oddi er fyrsti bústaðurinn sem vitað er um að hafi risið við Lónið, einhvern tímann eftir 1860. Hann stóð um það bil þar sem nú er hornið á Öldugötu og Bjólfsgötu, í vestari króki Lónsins stóð, öndvert Odda, lítill torfbær [NM-249:205],” segir í Húsasögu Seyðisfjarðarkaupstaðar. Í Húsasögunni segir einnig að óvíst sé með byggingarár hússins en það hafi verið 63,5 m<sup>2</sup> að stærð. Þar kemur eftirfarandi fram: “Húsavirðing frá 1884 lýsir bænum

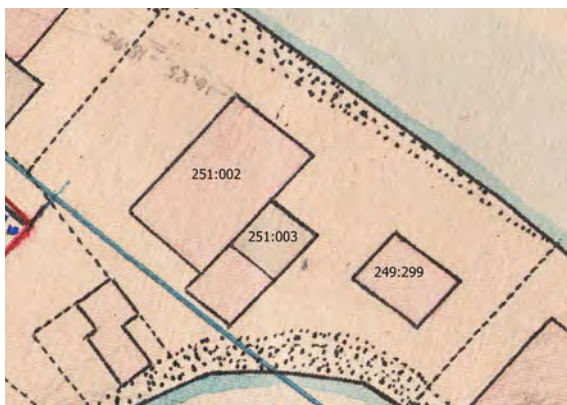
**NM-251:003** heimild um kálgarð

Á kaupstaðarkorti frá 1915-1920 er teiknaður kálgarður fast suðaustan við Odda 002 sem stóð við Öldugötu 10.

Engin ummerki sjást lengur um Odda eða kálgarðinn en sléttuð grasflöt er á hluta lóðarinnar og Öldugata liggur yfir hana á hluta.

*Staðsetning kálgarðs 251:003 er sýnd á  
Kaupstaðarkorti frá 1915-1920 auk annarra húsa á  
lóð Odda 251:002.*

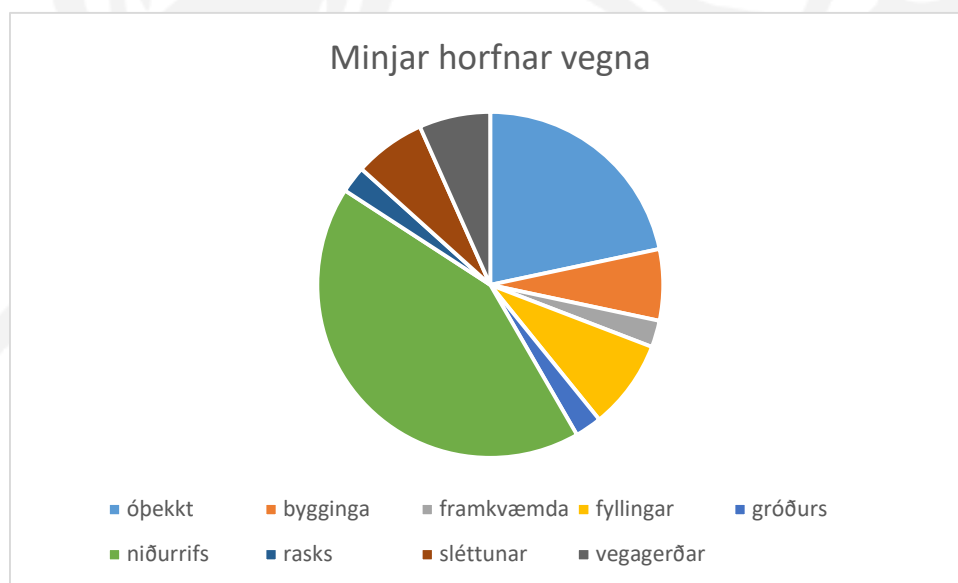
Skífurit 1. Af þeim 188 minjum sem voru skráðar eru 125 horfnar. Hér má sjá hlutfallslega dreifingu eftir orsök minjaspjalla.

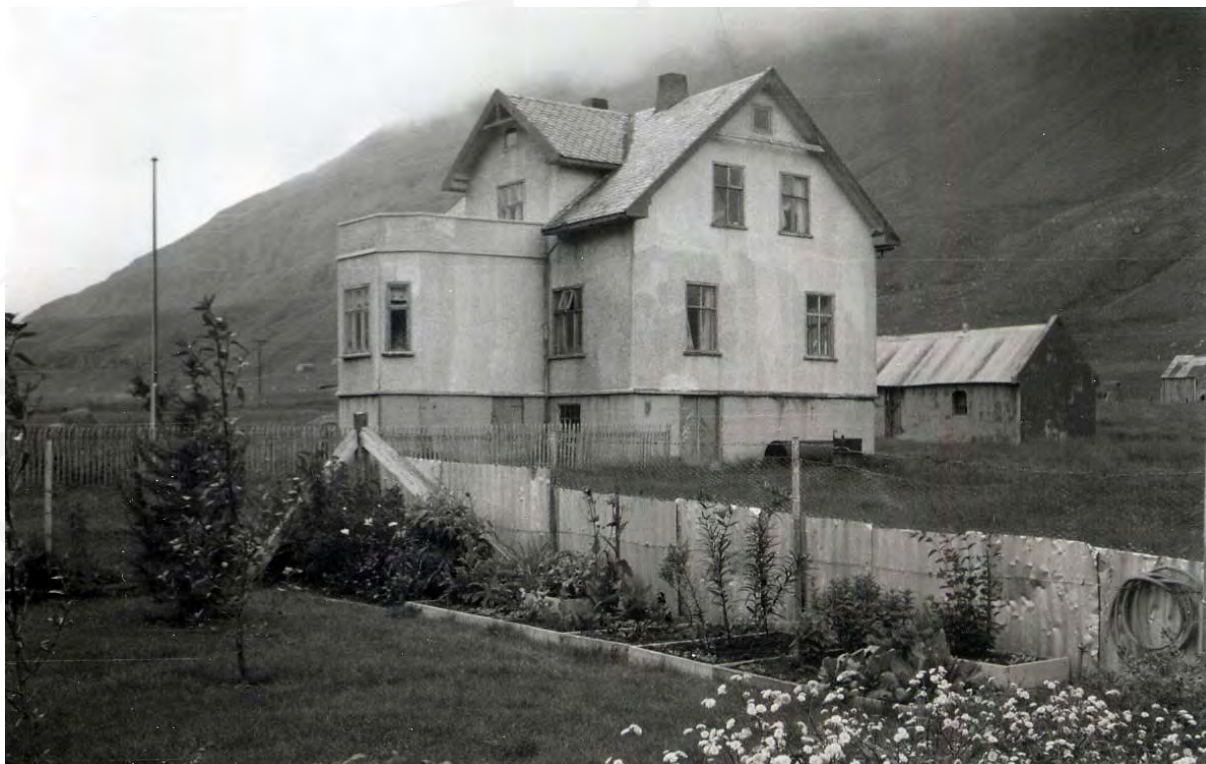
*Aftan við Gamla-Sýslumannshús við Vesturveg 8 má sjá steinsteypt fjós sem enn stendur. Höf. óþ.*

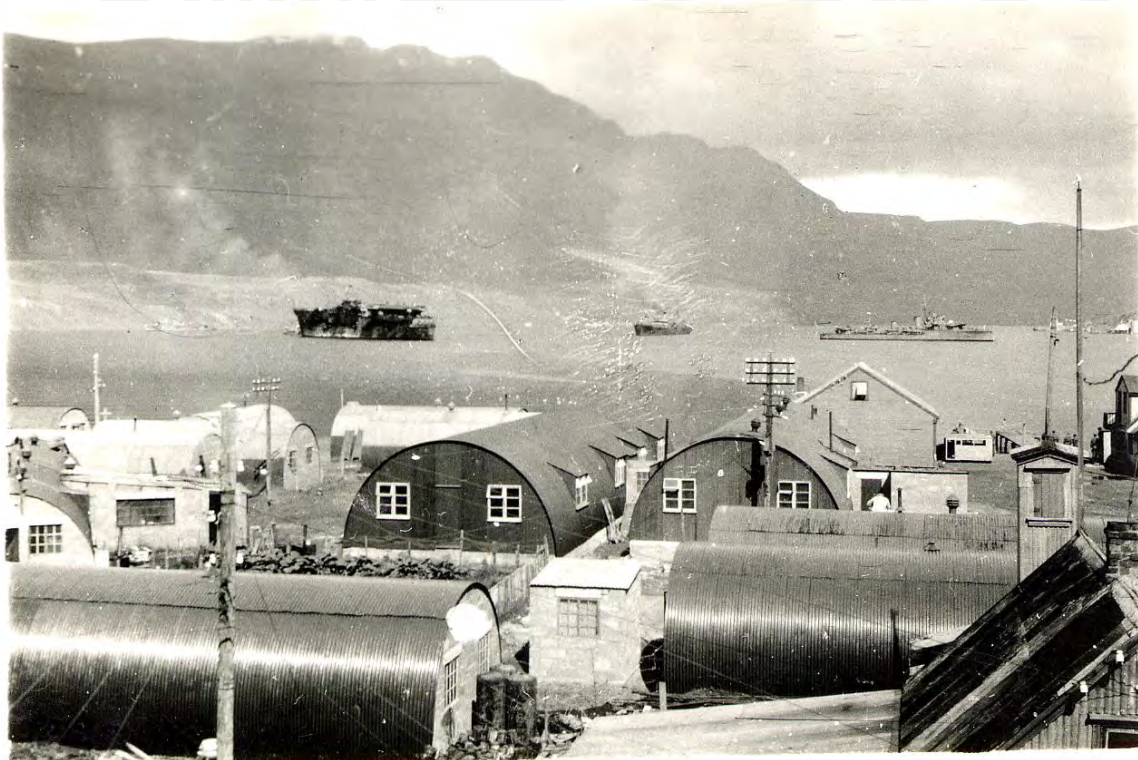
*Braggahverfið Camp Cunningham á Fjarðaröldu. Höf. óp.*

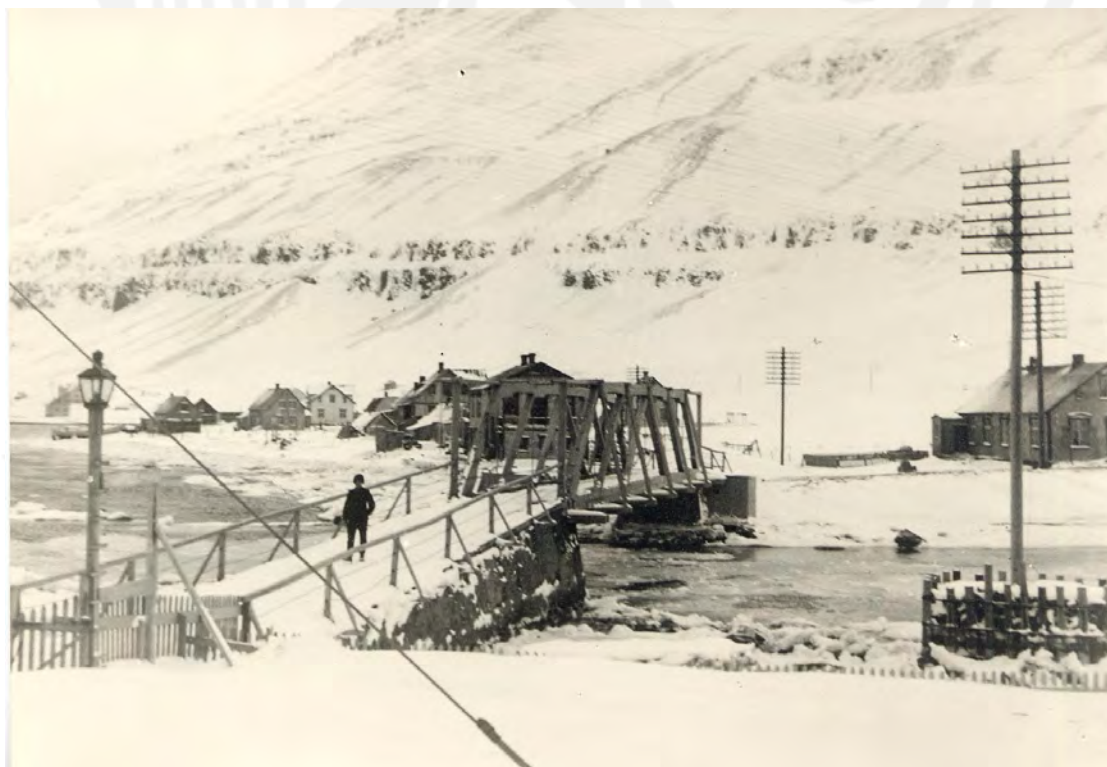
Næstelsta brúin yfir Fjarðará. Höf. óp.
