# Stöð

Skálar í Stöð á Stöðvarfirði  
Skýrsla VI

© Bjarni F. Einarsson  
Janúar 2021

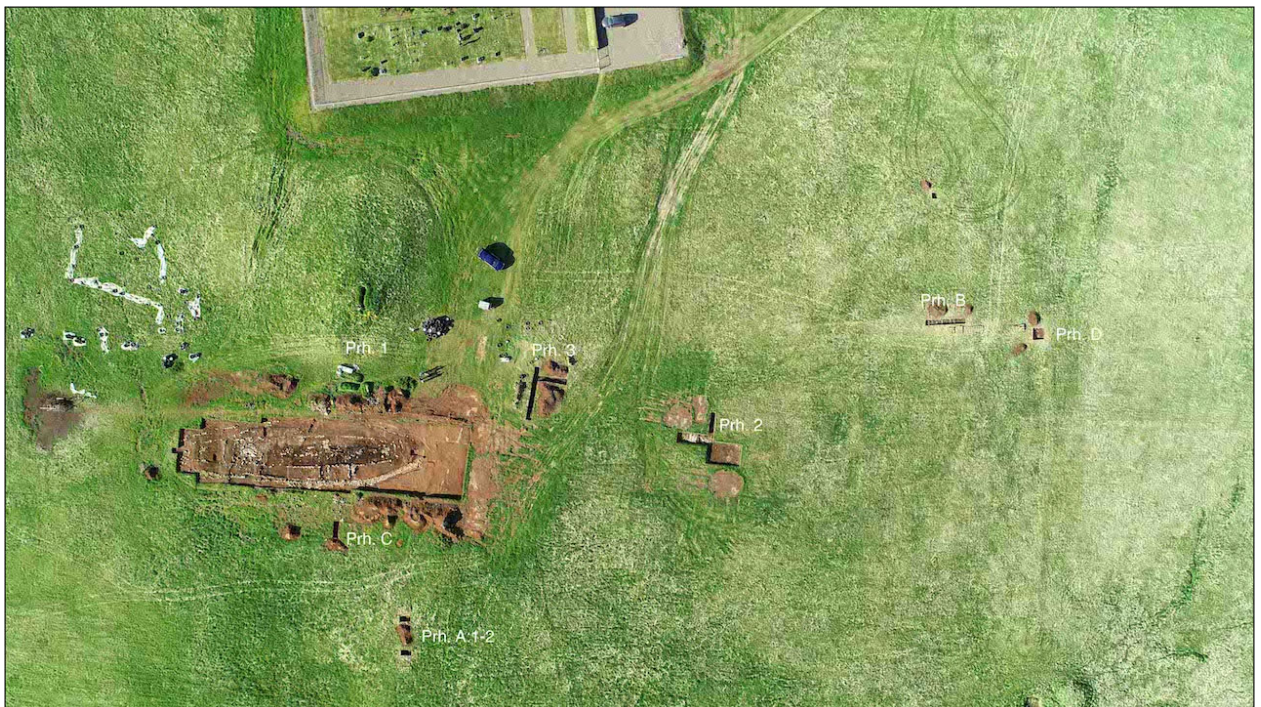
Mynd 1. Yfirlit yfir rannsóknarsvæðið og staðsetningu prufuhola. Prh. 1 og 2 voru ekki rannsakaðar nú. (N vísar upp. Stafrænar myndir nr. 250. Ljós. BFE).

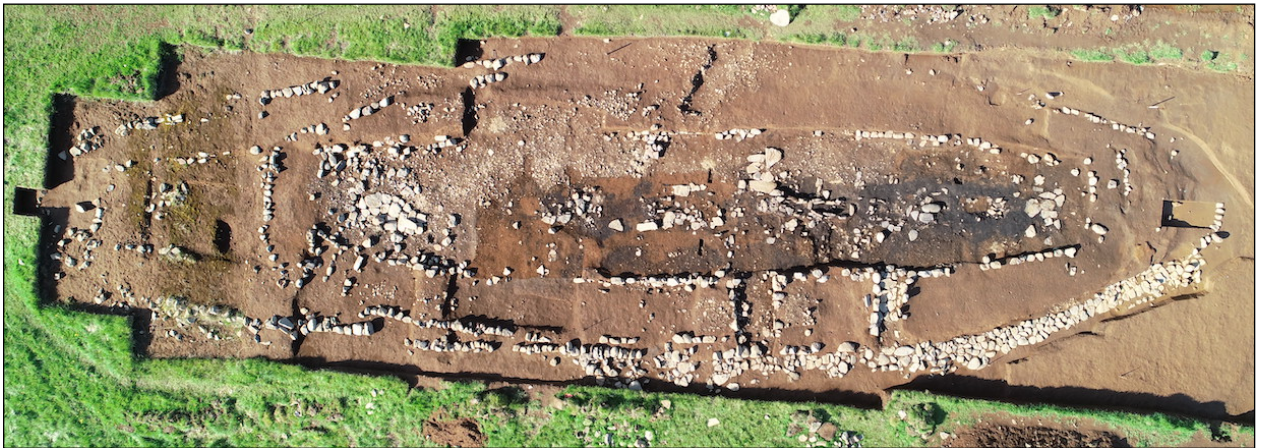
Mynd 2. Yfirlit yfir skálana þann 25. júní 2020. Sjá má dyr hægra megin á myndinni og eru þær mjórri í yngri skálanum, en hinar í þeim eldri. Langeldur sést á milli dyranna í miðjum skálanum. Dyr sem voru lengst til vinstri á yngri skálanum sjást ekki lengur. Megnið af steinunum sem eru á gólfinu hægra megin í skálanum tilheyra nær örugglega eldri skálanum. Á mynd 9 sést meira af húsinu, t.d. hellur á gólfi. (N vísar upp. Stafrænar myndir nr. 249, skorin. Ljós. BFE).

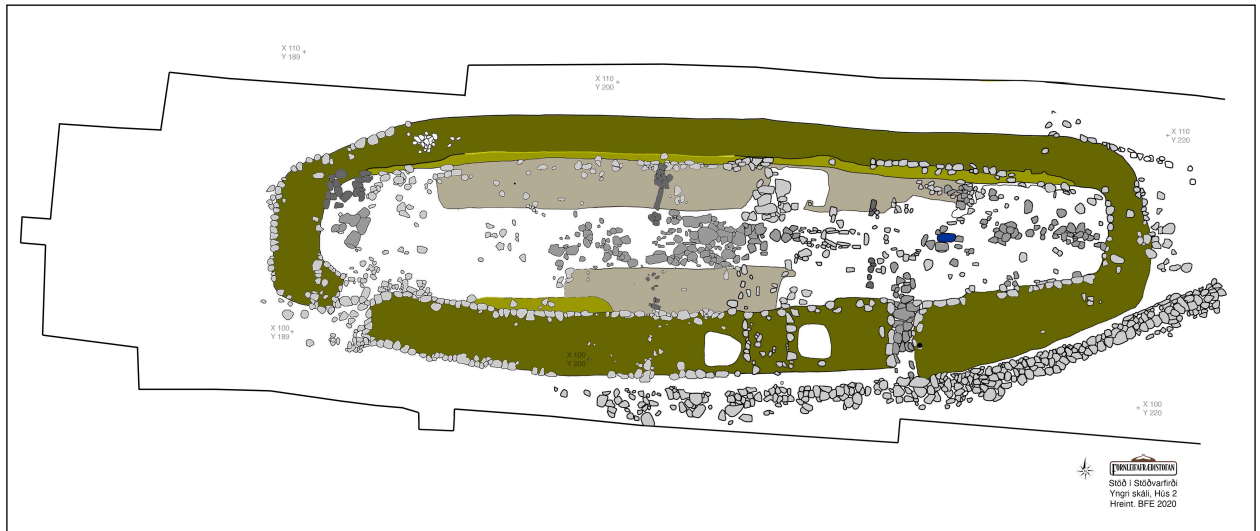
Mynd 3. Flatarteikning af yngri skálanum, Húsi 2. Ljósgræni liturinn sýnir „auka vegginn“ innan á upphaflega vegg hússins.

Torfið er hlaðið úr þverstreng og sá strengur virðist ekki hafa verið skorinn í mýri. Að minsta kosti 2–3 lög af streng mátti sjá í veggnum. Með hluta langveggjana hefur verið hlaðinn mjór veggur innanvert á suður- og norðurvegg. Var hann 0,3 - 0,4 m breiður. Á suðurveggnum var hann mjög stuttur og settur utan á grjóthleðsluna svo hann snéri inn í húsið. Á norðurveggnum var hann eins þar sem hægt var að greina það. Á kafla vestarlega var þó ekki hægt að greina þetta, en lang líklegast að hann hafi verið eins (sjá mynd 3 og 7). Ekki er hægt að

Hluti af miðskipi var hellulagt, einkum kafla vestan við langeldinn eins og sjá má á teikningu. Einnig var hellulögn í austasta rýminu þó slitrótt væri.

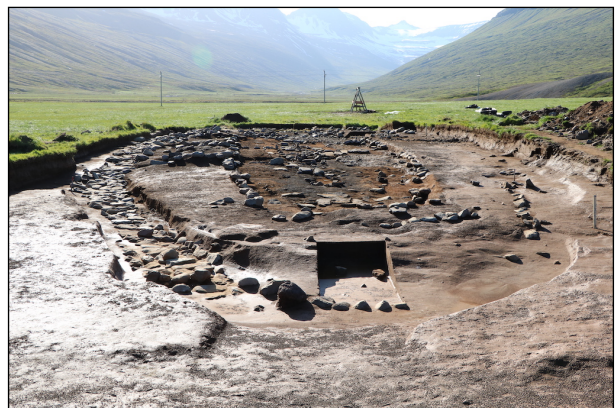
Mynd 4. Yfirlit yfir skálana tvö. Neðst á myndinni eru steinar í gafli eldri skálans. Glansinn á myndinni stafar af mikilli rigningu skömmu áður en myndin var tekin. (Horft mót V. Stafrænar myndir nr. 242. Ljós. BFE).

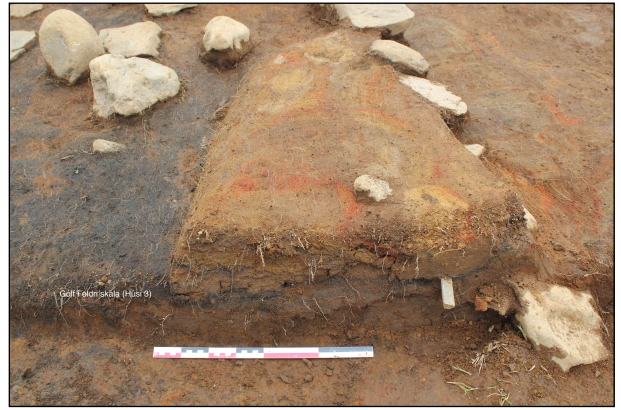
Mynd 7. Hér má sjá *auka-vegginn* ofan á gólfi eldri skálans. Hægra megin við hann er eldri vegglinn yngri skálans. Tvö viðarkolasýni voru tekin á þessum stað úr gólfinu og bæði voru greind. Sjá má brýnisbút stingast út úr gólfinu til hægri. Myndin var tekin 2017. (Horft mót A. Stafrænar myndir nr. 56. Ljós. BFE).

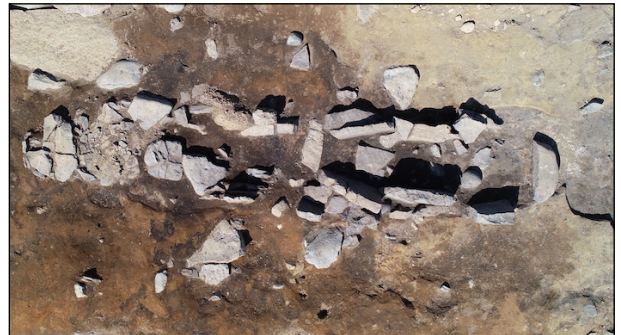
Mynd 5. Langeldurinn grafinn fram. Hægra megin við hann er hola sem tilheyrir líklega eldri skálnaum og er langeldurinn grafinn inn í þá holu. (N er upp. Stafrænar myndir nr. 233. Ljós. BFE).

Langeldur fannst rétt vestur af eystri dyrunum (sjá mynd 5). Var hægt að fylgja niðurgreftri hans víðast hvar. Var hann 0,51 m breiður og 2,55 m langur. Markaðist hann af hellum á rönd (kista) að austan og stórum liggjandi hellum að vestan sem voru býsna eldsprungnar. Sömuleiðis voru steinar við brún langeldsins mjög morknir. Fáeina steina mætti kalla soðsteina.

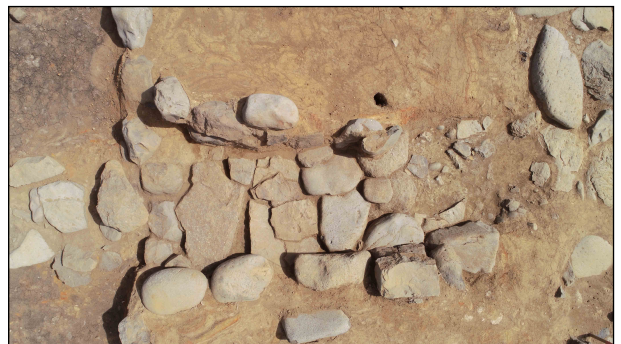
Mynd 6. Yfirlit yfir dyrnar inn í yngri skálann. Sjá má stoðarholu í torfveggnum ofan við dyrnar og hellur á gólfi dyranna og inn og út úr þeim. T.h. sést í stéttina utan við húsið. (N vísar til vinstri. Stafrænar myndir nr. 152. Ljós. BFE)

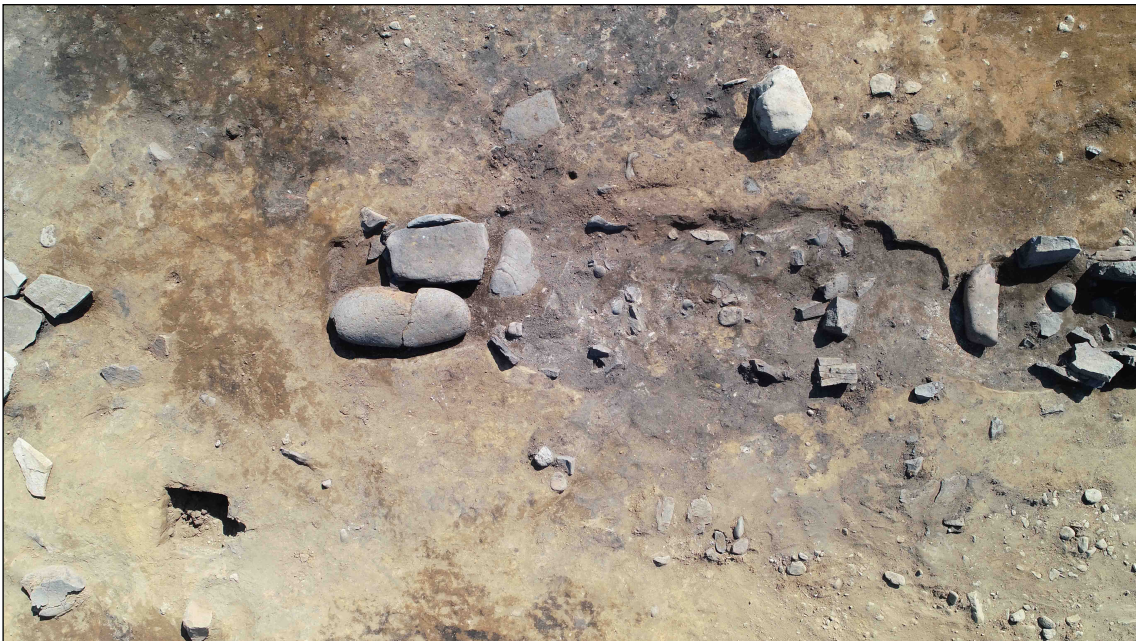
Mynd 8. Horft ofan á hinn svonefnda steðja. Sjá má mörk holunnar hægra megin við hann og um steðjann allan. Lengst til hægri sést í langeld yngra hússins. Ekki liggur alveg ljóst fyrir hvoru húsinu steðjinn tilheyrir þó líklega sé það yngri skálanum. Holan verður rannsökuð frekar næsta sumar. (N vísar niður á myndinni. Stafrænar myndir nr. 235. Ljósm. BFE).

Vestast í austurrýminu var áberandi stór ávalur steinn með ummerkjum um notkun (höggför og slit). Ekki liggur enn alveg fyrir hvorum húsinu þessi steinn tilheyrir, en hann er ofan á niðurgrafinni holu sem örugglega tilheyrir eldri skálanum. Er steinninn túlkaður sem fiskasteinn og/eða steðji. Stærð hans var 0,32x0,73 m (A–V) og hæðin um 0,3 m (óstaðfest). Sambærilegan stein þekkir höfundur aðeins frá Hólmi í Nesjum, en í yngri skála þar var stór steinn inni í húsinu (Bjarni F. Einarsson 2015:186). Hann var 0,3x0,45 m stór og 0,25 m hár. Á honum voru rákir sem gátu verið höggför. Steinninn í Hólmi var túlkaður sem steðji. Sunnan við þennan stein var annar flatur steinn sem getur hafa verið hluti af þessu mannvirki (sjá mynd 8).

Hús 3, eldri skáli, var lítið rannsakað nú, en þó var reynt að grafast fyrir um heildarlengd þess, en hún var um 43 m. Þegar rannsókn lauk á Húsi 2 voru komin mannvirki í ljós austast í skálanum og tilheyra þau nær örugglega eldri skálanum. Voru þetta m.a. holur tvær og gat sú vestari verið langeldur skálans (sjá mynd 8).

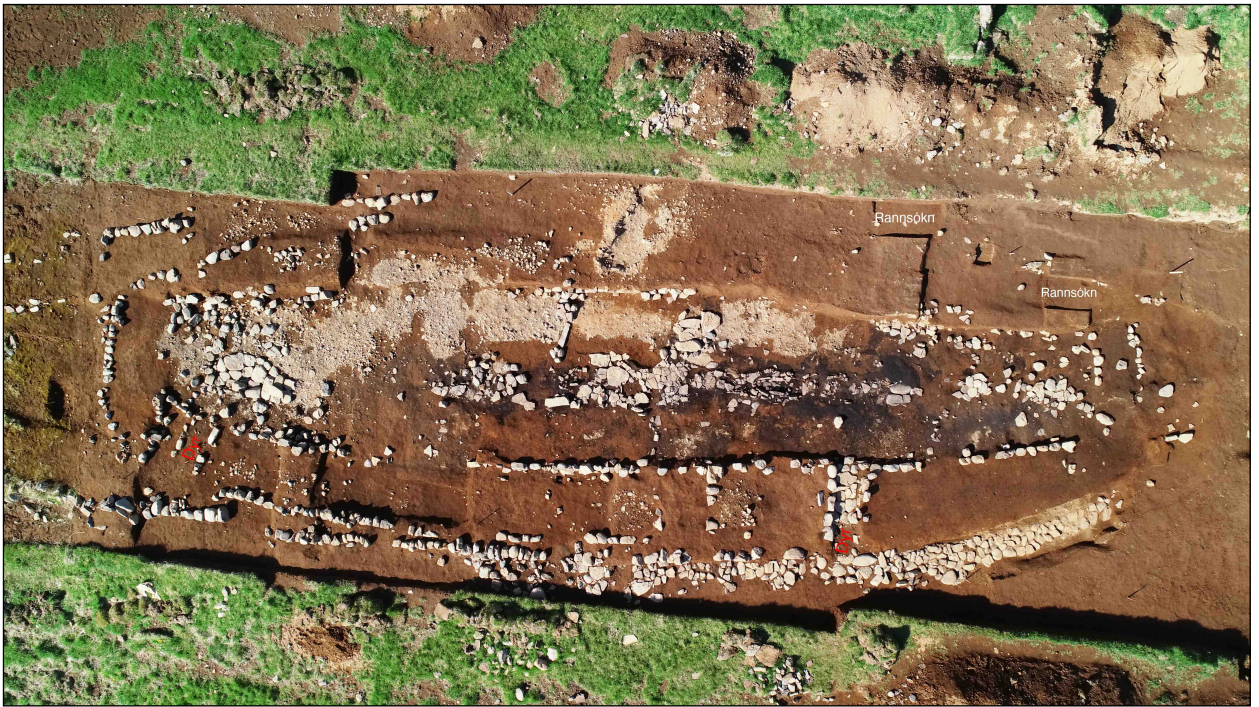
Mynd 9. Yfirlit yfir yngri skálann (Hús 2). Sjá má báðar dyrnar á suðurvegg skálans (rautt letur). Einnig má sjá hvar veggir Húss 6 voru rannsakaðir (hvítt letur). Á myndina vantar nokkrar hellur sem lágu inn af eystri dyrunum inn í skálann, en þegar hér var komið sögu var búið að fjarlægja þær. Stéttin utan við skálann er hér ekki fullrannsökuð til austurs. Á mynd 2 sést skálinn á lokastigi rannsókna síðastliðið sumar. (N vísare upp. Stafrænar myndir nr. 199. Ljós. BFE).

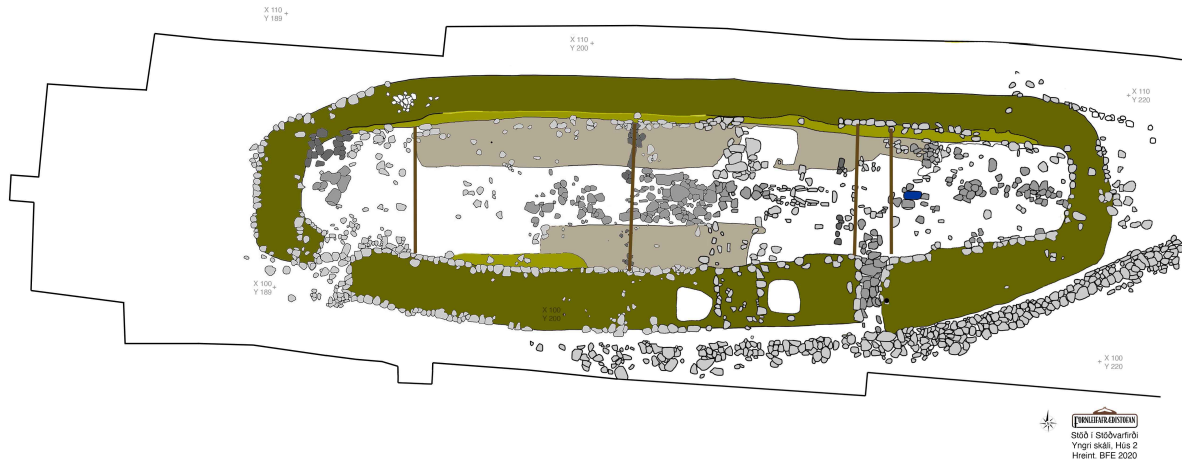
Mynd 10. Tillaga að rýmisskiptingu yngri skálans í Stöð.

Örþunnt mannvistarlag var ofan á setunum (0,5 - 2 sm) og var talsverður litamunur á lögunum í setunum að norðanverðu sín hvoru megin þar sem þil hefur skipt því niður í hólf nálægt miðjum skálanum. Hólfín markast af steinaröðum, m.a. áberandi langur stór steinn, sem sjá má í báðum setum í suður og norður. Þil þetta hefur náð þvert yfir skálann með dyrum í miðskipinu. Annað þil hefur að líkum legið rétt austan við langeldinn og vestan við dyrnar (sjá mynd 10).

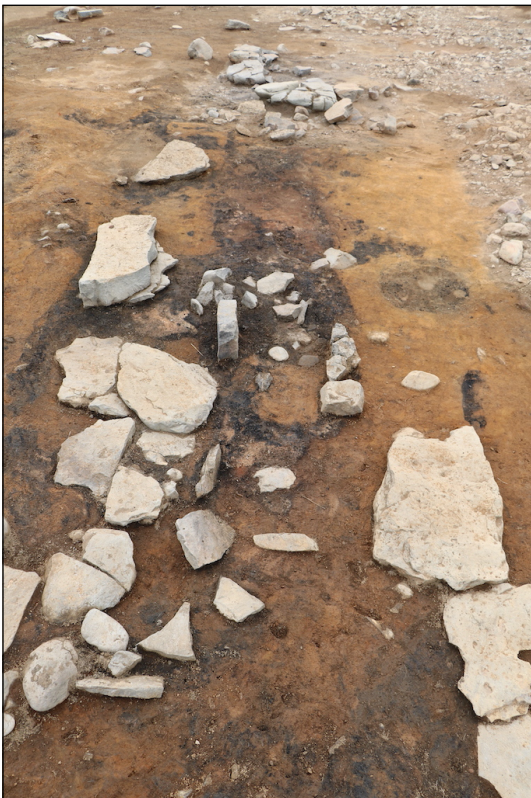
Mynd 11. Hugsanlega langeldur í eldri skálanum. (Horft mót V. Stafrænar myndir nr. 224. Ljós. BFE).

Skammt vestur af langeldinum í yngri skálanum eru aðrar vísbendingar um að langeldur í eldri skála sé þar að finna (sjá mynd 11). Er hann einnig rétt vestan megin við dyrnar inn í eldri skálann og telst líklegri að vera langeldur. Ekki er hægt að útiloka að tvær kynslóðir langelda sé í skálanum.

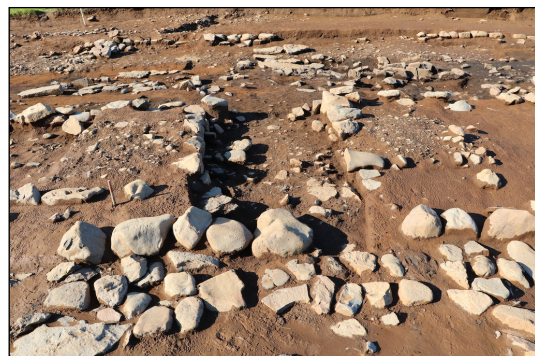
Mynd 12. Dyrnar inn í eldri skálanum. Sjá má stóra steina framan við dyrnar sem sýna að þeim hefur verið lokað þegar yngri skálinn hefur verið byggður eða þegar nýju dyrnar inn í yngri skálanum voru byggðar. (Horft mót S. Stafrænar myndir nr. 239. Ljós. BFE).

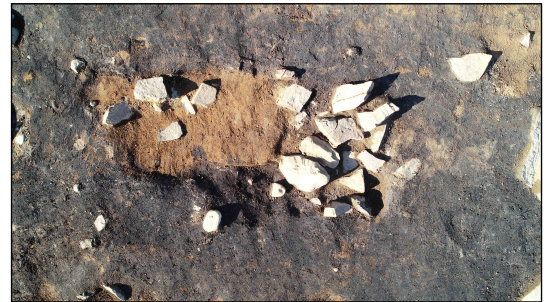
Mynd 13. Austasta holan í Húsi 3, eldri skálanum. Eins og sjá má er hún full af mold og gefur ekkert uppi um hlutverk sitt. Hugsanlega er grjótið hægra megin hluti af þessu mannvirki. (N vísar upp. Stafrænar myndir nr. 253. Ljós. BFE).

Holan sem er austast í skálanum (sjá mynd 13) er mjög vel afmörkuð, en hlutverk hennar er óþekkt að svo komnu máli.

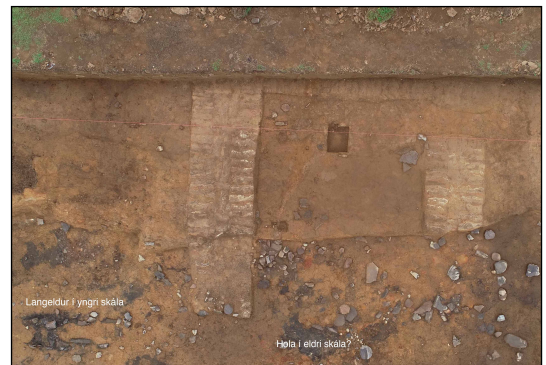
Mynd 14. Yfirlitsmynd af Húsi 6. Í vesturvegginn upp við sniðið var flötur rannsakaður og sömuleiðis á austurveggnum, sjá næstu tvær myndir. (N vísar upp. Stafrænar myndir nr. 2019-129. Ljós. BFE).

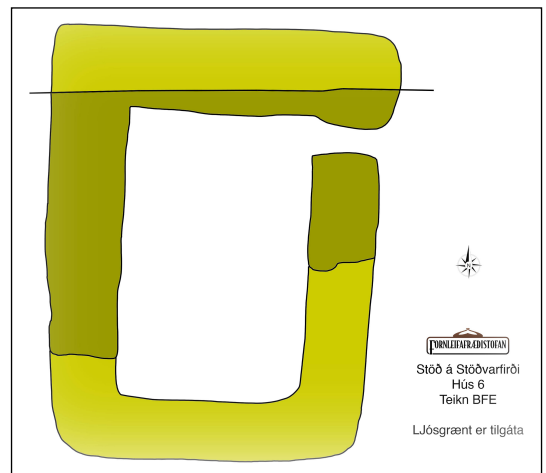
Mynd 15. Flatarteikning af Húsi 6 með viðbót (tilgátu).

Hús 6 var úr hreinum torfveggjum með dyrum mót austri í NA-horni hússins. Stærð þess hefur líklega verið 6,3x6,6 m (A–V). Flatarmál hússins innanvert hefur verið nálægt 14,8 m<sup>2</sup>. Veggirnir eru byggðir í þverstreng með kjarna úr afskurðum og einstaka streng sem nær þvert yfir allan vegginn. Breidd veggjanna var um 1,3 m. Í strengjunum var áberandi ljóst gjóskulag, sem getur ekki verið Örafajökull 1362 sem lá yfir húsinu. Þá koma aðeins Hekla 1104 og Hekla 1158 til greina. Húsið er því frá miðöldum, nær 1104/1158 en 1362.

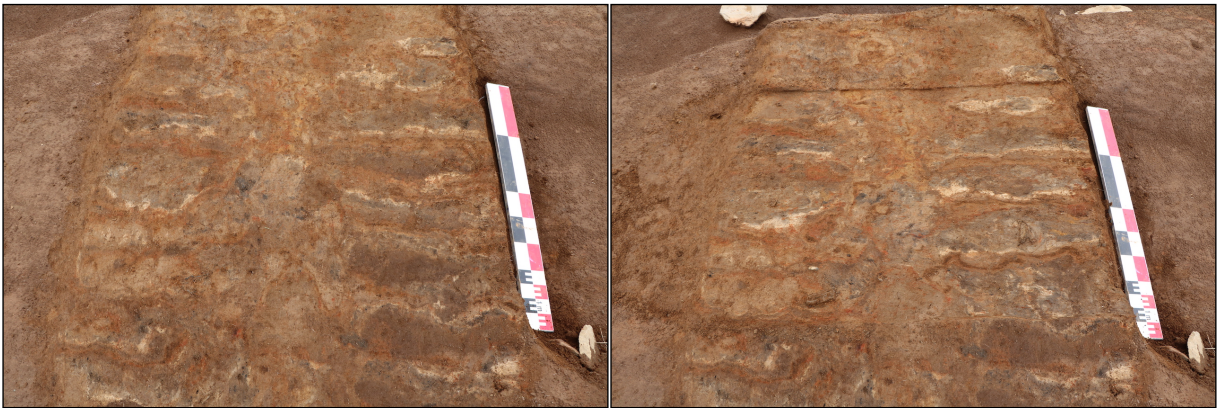
Mynd 16 og 17. Hinn rannsakaði flötur á A-vegg Húss 6. Hæðarmunurinn er um 1 sm. Á báðum myndum má sjá að þverstrengurinn nær ekki alla leið þvert á vegginn, því á milli eru afskorningar og annað efni. Of lítill hæðarmunur er á torfunum til að greina hvort strengirnir skarist, hálfur í hálfann. Of lítið var eftir af honum til að fá þetta á hreint. Á mynd 17 og 18 er hægt að greina þetta. (Stafrænar myndir nr. 257 og 258. Ljós. BFE)

Í vesturvegg var grafinn 1x1,3 m stór flötur upp við norðursnið rannsóknarsvæðisins. Jafn stór flötur var grafinn í austurvegginn. Var grafið niður um 1 sm í hverri umferð og ljósmyndað í hvert eitt sinn (sjá mynd 18 og 19). Tilgangurinn var að skoða uppbyggingu veggjanna. Í ljós kom að flestir þverstrengirnir náðu ekki þvert yfir allan vegginn og var fylling á milli í miðju veggjanna. Sumir strengir náðu þó alla leið. Eins sást að

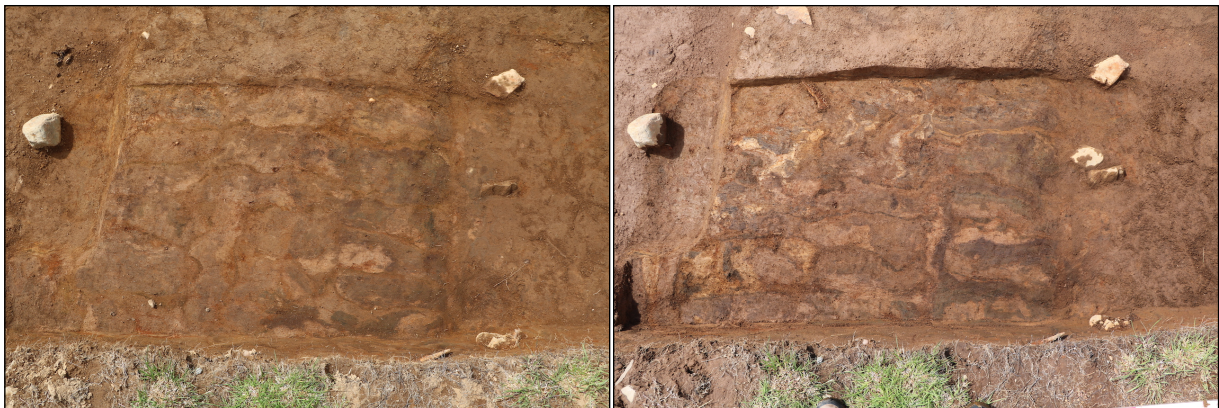
Mynd 18 og 19. Rannsakaðir flöturinn á A-vegg Húss 6. Hér er hæðarmunurinn um 3 sm. Þó ekki sé hægt að greina með vissu að strengirnir hafi skarast á þessum myndum, aðeins veikar vísbendingar. Þverstrengirnir eru ekki allir eins breiðir og þá munu þeir skarast að sjálfu sér. Þá má sjá á mynd 17 a.m.k. tveir efstu þverstrengirnir ná yfir allan vegginn þveran. Á mynd 18 sést að þverstrengurinn er ekki heill, heldur hafa stuttir þverstrengir verið lagðir í framhaldi af hvorum öðrum svo þeir nái yfir allan vegginn þveran og ekkert efni á milli. (Stafrænar myndir nr. 267 og 272. Ljós. BFE).

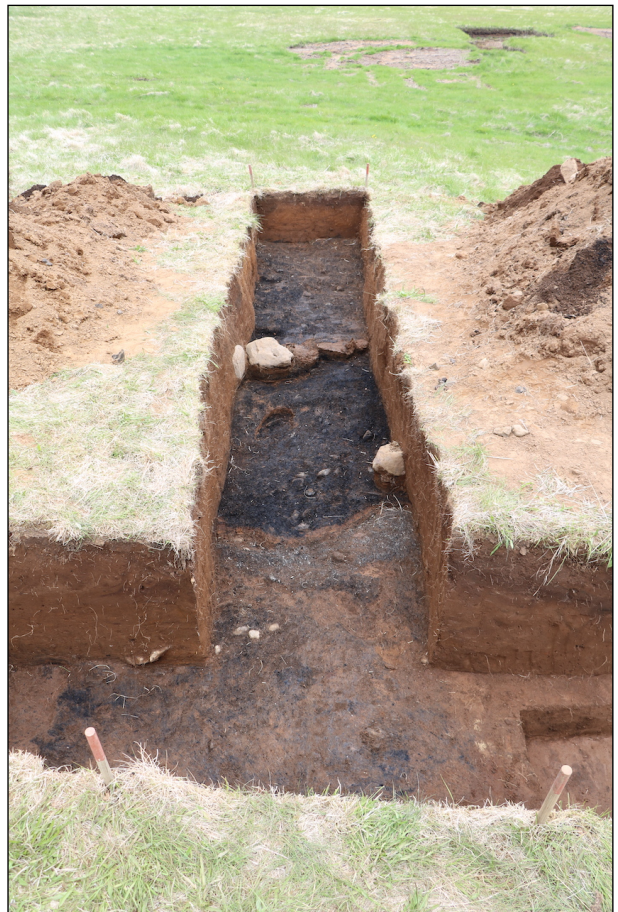
Mynd 20. Yfirlit yfir hluta Prh. 3. Nokkur munur var á svarta laginu á miðri mynd og laginu ofan við það. Hugsanlega er þetta niðurgrafin hola. (Horft mót A. Stafrænar myndir nr. 191. Ljós- BFE).

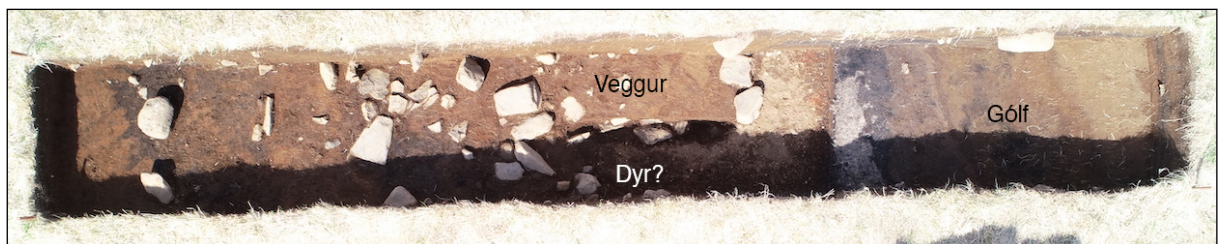
Mynd 21. Yfirlit yfir Prh. B. Mjög líklega er þarna hús frá 9.-10. öld. (N vísar upp. Stafrænar myndir nr. 211. Ljós. BFE).

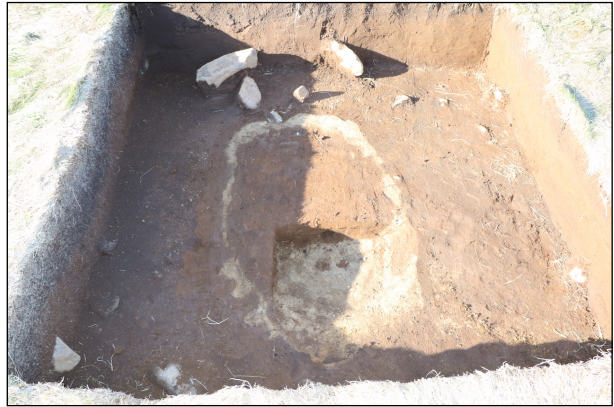
Mynd 22. Prh. D. Sjá má hringlaga holu sem fódruð er innan með gulu lagi (líklega gjóska). Úr þessari holu voru tekin 10 DNA sýni. (Horft mót A. Stafrænar myndir nr. 247. Ljós. BFE).

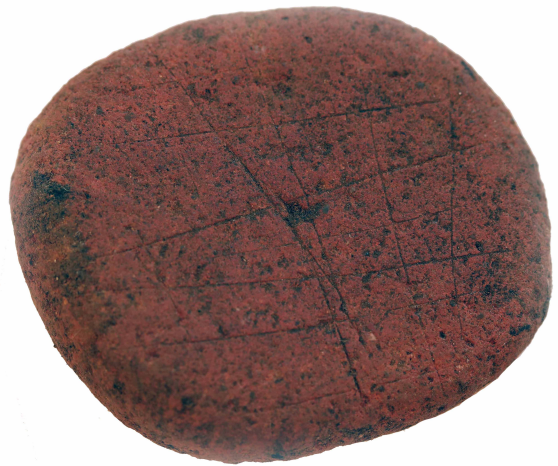
Mynd 23. Unninn steinn sem mjög líklega er tafla úr myllu. Sjá má párið á annari hliðinni. Fannst við N-vegginn ofan við langeldinn. (Fnr. 209. Ljós. BFE).

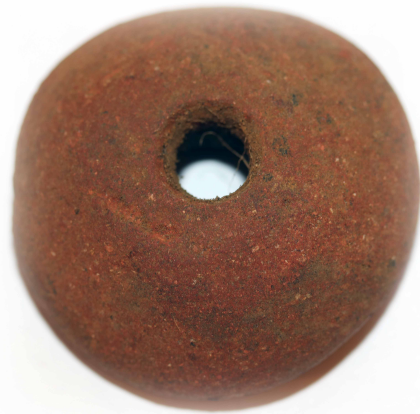
Mynd 24. Snældusnúður úr íslenskum rauðum sandsteini, 4,2–4,3 sm í þvermál og 35,8 g. Fannst í austasta rýminu, austan við dyrnar. A-gerð skv. Öye 1988. (Fnr. 103. Ljós. BFE).

Íslandi frá landnámsöld svo að höfundur viti, eða 31 stykki. Allir eru snúðarnir frá Stöð keimlíkir og falla lang flestir undir týpu A samkvæmt flokkun Öye 1988 sem ekki er hægt að aldursgreina með neinni vissu. A-týpan er lang algengasta týpan hér á landi (Ármann Dan Árnason 2015:34). Sjö þessara snúða eru úr klébergi og fjórir þeirra heilir. Kléberg er algengasta einstaka steintegundin sem notuð var í snældusnúða hér á landi á landnámsöld (sami 2015:32). Snældusnúðar úr íslensku bergi (sandsteini, móbergi, basalti o. fl. bergtegundum) eru þó fleiri samtals á Íslandi en snúðar úr klébergi. Í Stöð voru íslensku steinarnir mun fleiri en þeir erlendu eða samtals 25, gjarnan úr rauðum sandsteini (sjá t.d. mynd 24, 25 og 33). Fjórir snúðanna eru undir 8 g að þyngd, allir heilir. Er þeir með minnstu

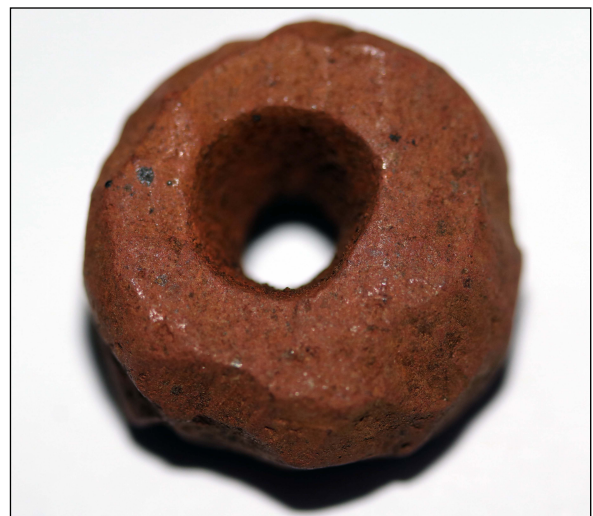
Mynd 25. Minnsti snældusnúðurinn í Stöð, aðeins 4,7 g og 2,1 sm í þvermál. Fannst eftir að rannsóknnum lauk 2019 og telst vera lausafundur þó hann komi nær örugglega úr yngri skálanum. Blendingur af E- og F-gerð (Fnr. 568. Ljós. BFE).

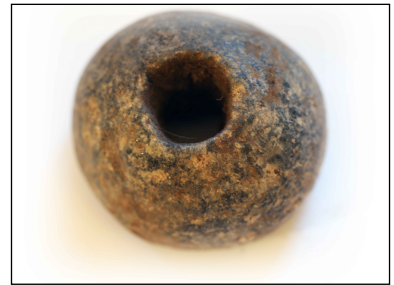
Mynd 26. Klébergssnúður frá Stöð sem fannst við langeldinn. Hann var 51,4 g og 3,7–3,95 sm breiður. A-gerð (Fnr. 398. Ljós. BFE).

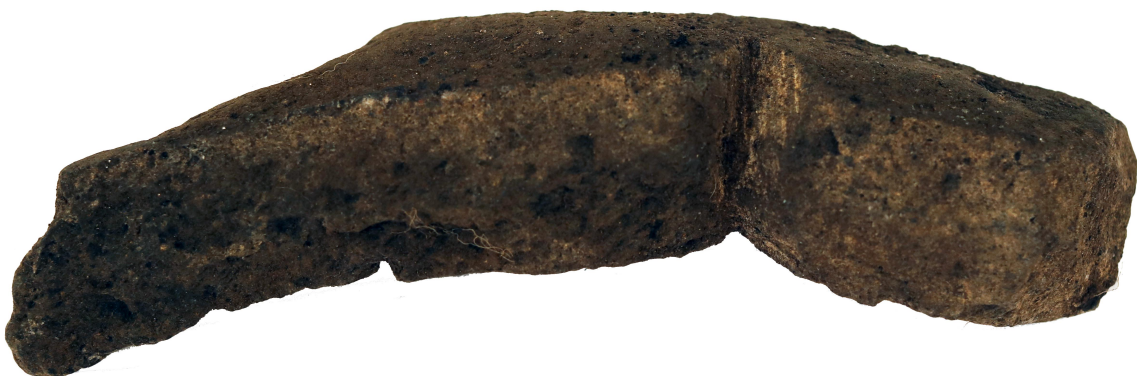
Mynd 27. Brot út stórrí grýtu sem unnið hefur verið með. Sjá má hvar sargað hefur verið í brotið á tveimur stöðum. Gripurinn fannst í langeldinum. Brotið er 96,8 g og um 12 sm langur (Fnr. 196. Ljós. BFE).

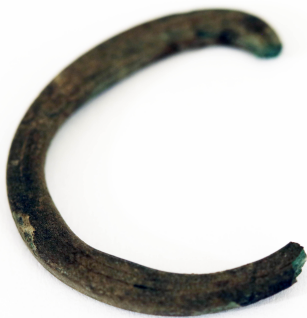
Mynd 28. Silfurhringur úr aðalrýminu í yngri skálanum í Stöð. (Fnr. 2020-200. Ljósm. BFE).

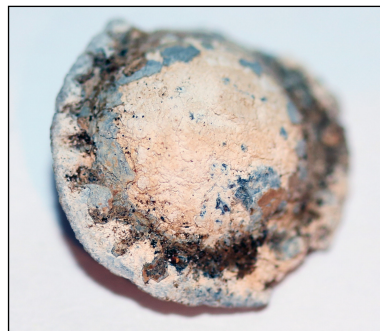
Mynd 29. Hnappur úr blýi sem fannst nálægt viðbótarveggnum við suðurvegginn. (Fnr. 2020-37. Ljósm. BFE).

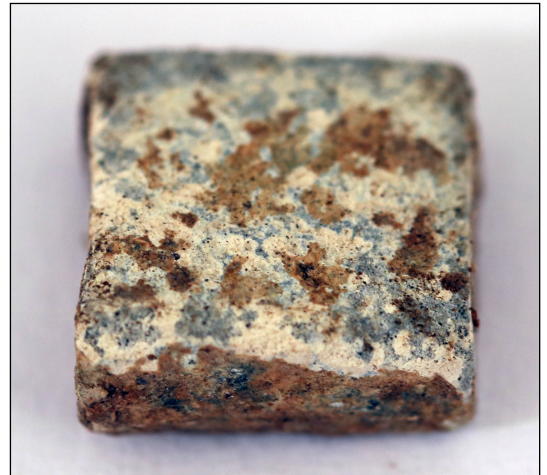
Mynd 31. Blýmoli sem fannst rétt SV af langeldi. Trúlega met. (Fnr. 2020-82. Ljós. BFE).

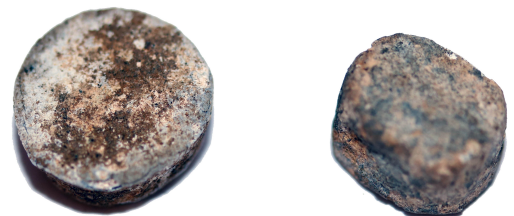
Mynd 32. Tvö met úr blýi. Fundust rétt austan við dyrnar inni í yngri skálanum. (Fnr. 2020-148. Ljós. BFE).

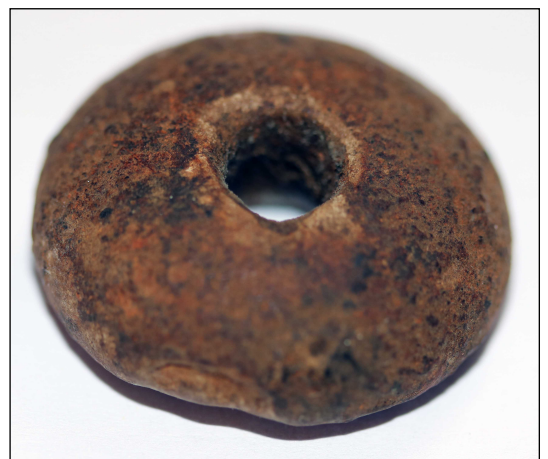
Mynd 33. Einn af litlu snældusnúðunum frá Stöð. Þessi fannst í miðju austasta rýminu. Hann er 7,3 g og 2,7 sm þar sem hann er breiðastur. A-gerð. (Fnr. 2020-52. Ljós. BFE).

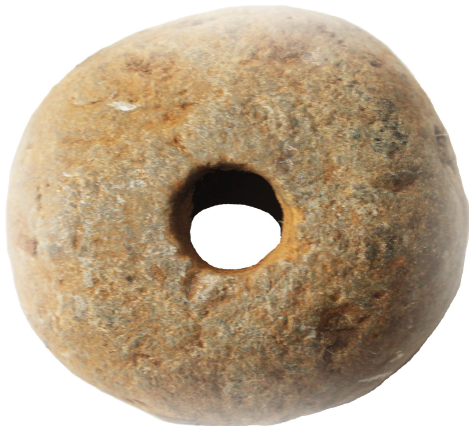
Mynd 34. Borsnúðurinn úr yngri skálanum. Hann er 258,9 g að þyngd og þvermál hans er 6,1–7,2 sm. Hæð hans er mest 3,9 sm. (Fnr. 2019-395. Ljósm. BFE).

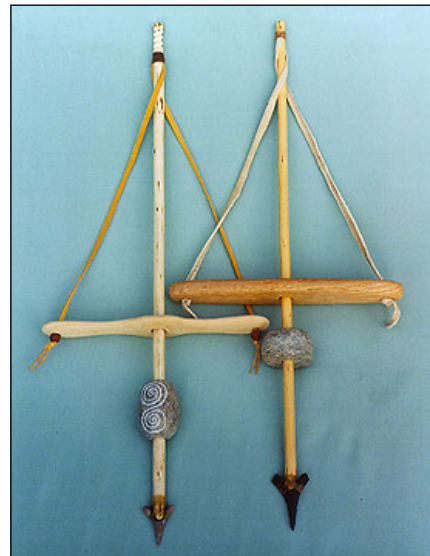
Mynd 35. Mynd af því hvernig borsnúður var notaður á bor, svokallaðan pumpubor. (eng. *pump drill*. [www.lowtechmagazine.com](http://www.lowtechmagazine.com)).

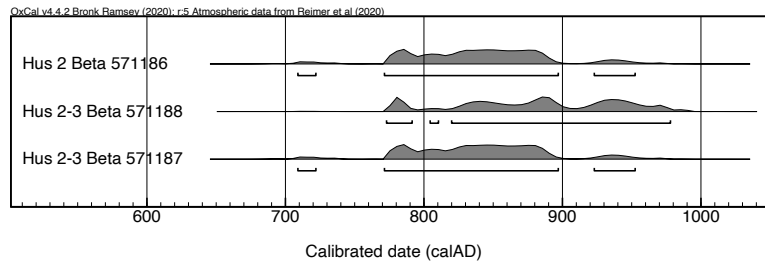
Línurit yfir leiðréttingu á sýnunum sem tekin voru 2020. Ekki er hægt að skera úr um hvort tvö sýni eru úr húsi 2 eða 3. Þau geta verið frá fyrsta skeiði Húss 2 eða lokaskeiði Húss 3.

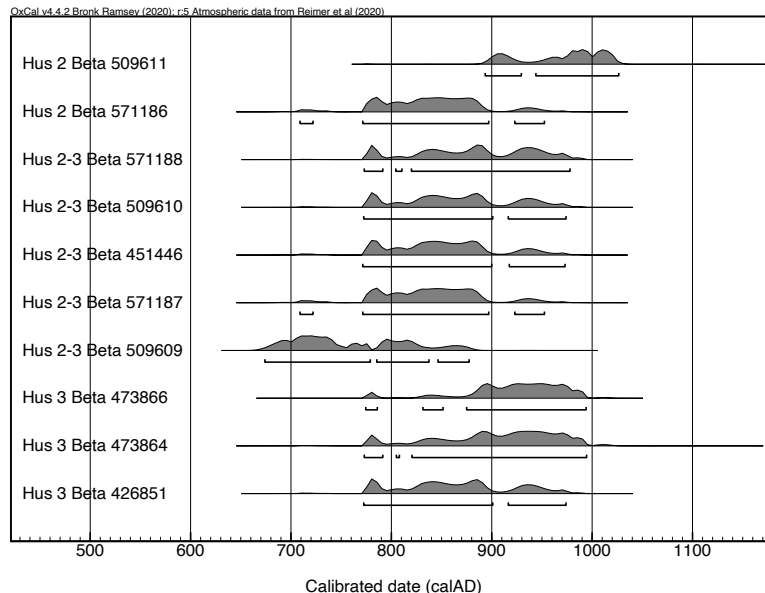
Línurit yfir allar leiðréttingar sem gerðar hafa verið á sýnum úr skálanum. Tvær greiningar skera sig úr, en það eru efsta greiningin og fjórða neðsta. Sú efsta er yngri en aðrar og hin er eldri. Varðandi þá eldri var varað við því af viðargreinanda að hún kynni að vera of gömul. Auk þessara greininga var eitt sýni greint úr Prh. 2a og niðurstaðan var 1090±30 ár BP. Mannvistarlagið í holunni hefur líklega tilheyrt yngri skálanum.

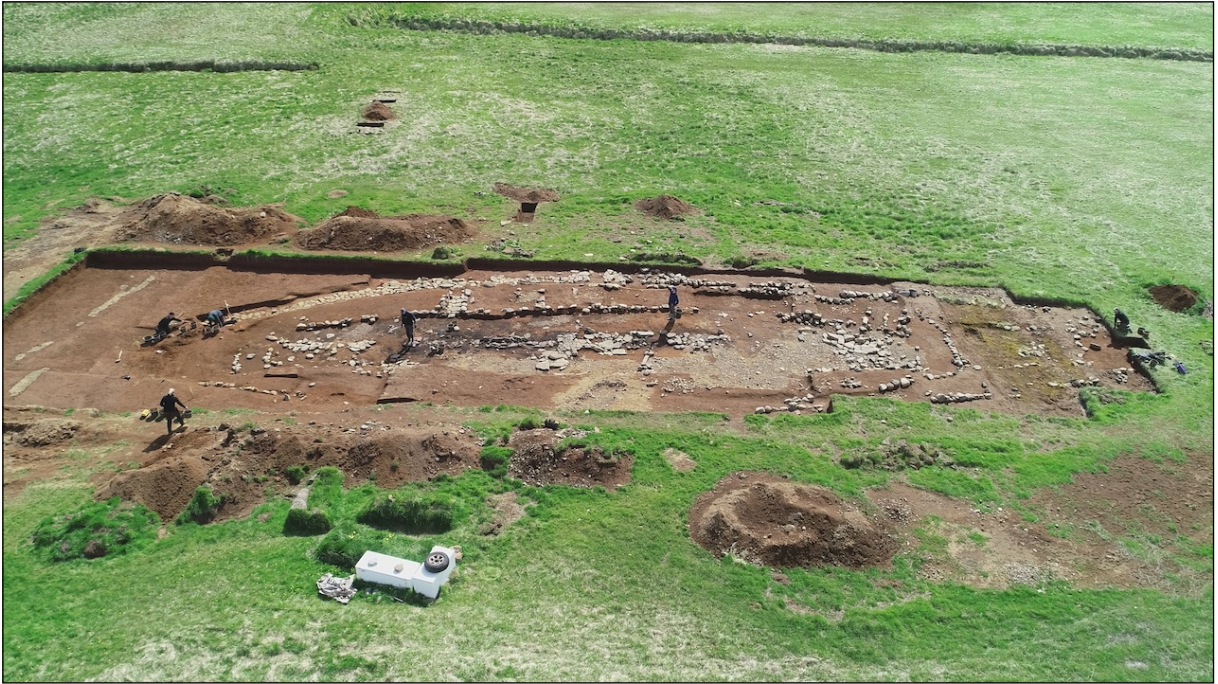
Mynd 36. Yfirlit yfir skálana síðasta dag rannsókna 2020 eftir duglegar rigningar. Gjóskusýnið var tekin hérnamegin við holuna sem grafin var inn í gafla húsanna að austan eða til vinstri á myndinni. (Horft mót V. Stafrænar myndir nr. 242. Ljós. BFE).

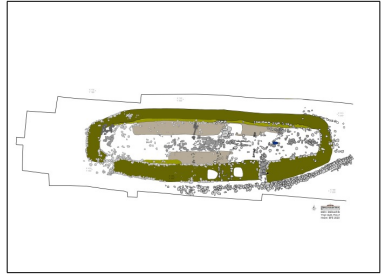
Teikn. nr.	Staður	Sveitarfélag	Tákntala	Sýsla	Þjms. nr.
<b>20</b>	Stöð	Fjarðabyggð		S-Múlasýsla	2020-13
Teiknari	Dags	Myndefni aðal	Stærð	Frumt.	Hreint.
Bjarni F. Einarsson	10.11.2020	Allur yngri skálinn			x
Leyf.nr.	201607-0024				
<i>Athugasemdir</i>					<i>Teikning</i>
Lokateikning af Húsi 2 eða því sem næst.

<i>Mannvirki</i>					
Hús 2, yngri skálinn					
X SV-horn      Y SV-horn					
-                      -

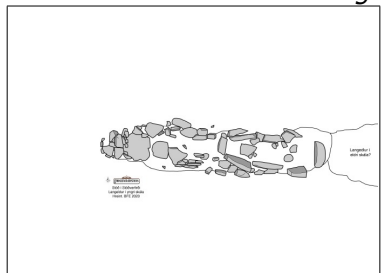
Teikn. nr.	Staður	Fjarðabyggð	Tákntala	S-Múlasýsla	2020-13
<b>21</b>	Stöð	Fjarðabyggð		S-Múlasýsla	2020-13
Teiknari	Dags	Myndefni aðal	Stærð	Frumt.	Hreint.
Bjarni F. Einarsson	10.11.2020	Langeldur í Húsi 2			x
Leyf.nr.	201607-0024				
<i>Athugasemdir</i>					<i>Teikning</i>
Lokateikning af langeldi í Húsi 2.

<i>Mannvirki</i>					
Langeldur í Húsi 2					
X SV-horn      Y SV-horn					
-                      -

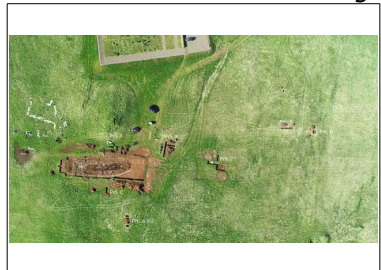
Teikn. nr.	Staður	Fjarðabyggð	Tákntala	S-Múlasýsla	2020-13
<b>22</b>	Stöð	Fjarðabyggð		S-Múlasýsla	2020-13
Teiknari	Dags	Myndefni aðal	Stærð	Frumt.	Hreint.
Bjarni F. Einarsson	12.11.2020	Drónamynd			x
Leyf.nr.	201607-0024				
<i>Athugasemdir</i>					<i>Teikning</i>
Drónamynd með staðsetningu skála og Prufuhola.

<i>Mannvirki</i>					
Öll mannvirki sem hingað til hafa fundist (nema Hús 6)					
X SV-horn      Y SV-horn					
-                      -

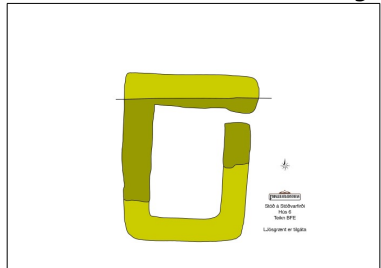
Teikn. nr.	Staður	Fjarðabyggð	Tákntala	S-Múlasýsla	2020-13
<b>23</b>	Stöð	Fjarðabyggð		S-Múlasýsla	2020-13
Teiknari	Dags	Myndefni aðal	Stærð	Frumt.	Hreint.
Bjarni F. Einarsson	3.12.2020	Hús 6			x
Leyf.nr.	201607-0024				
<i>Athugasemdir</i>					<i>Teikning</i>
Allt hús 6. Hluti áætlaður.

<i>Mannvirki</i>					
Hús 6					
X SV-horn      Y SV-horn					
-                      -

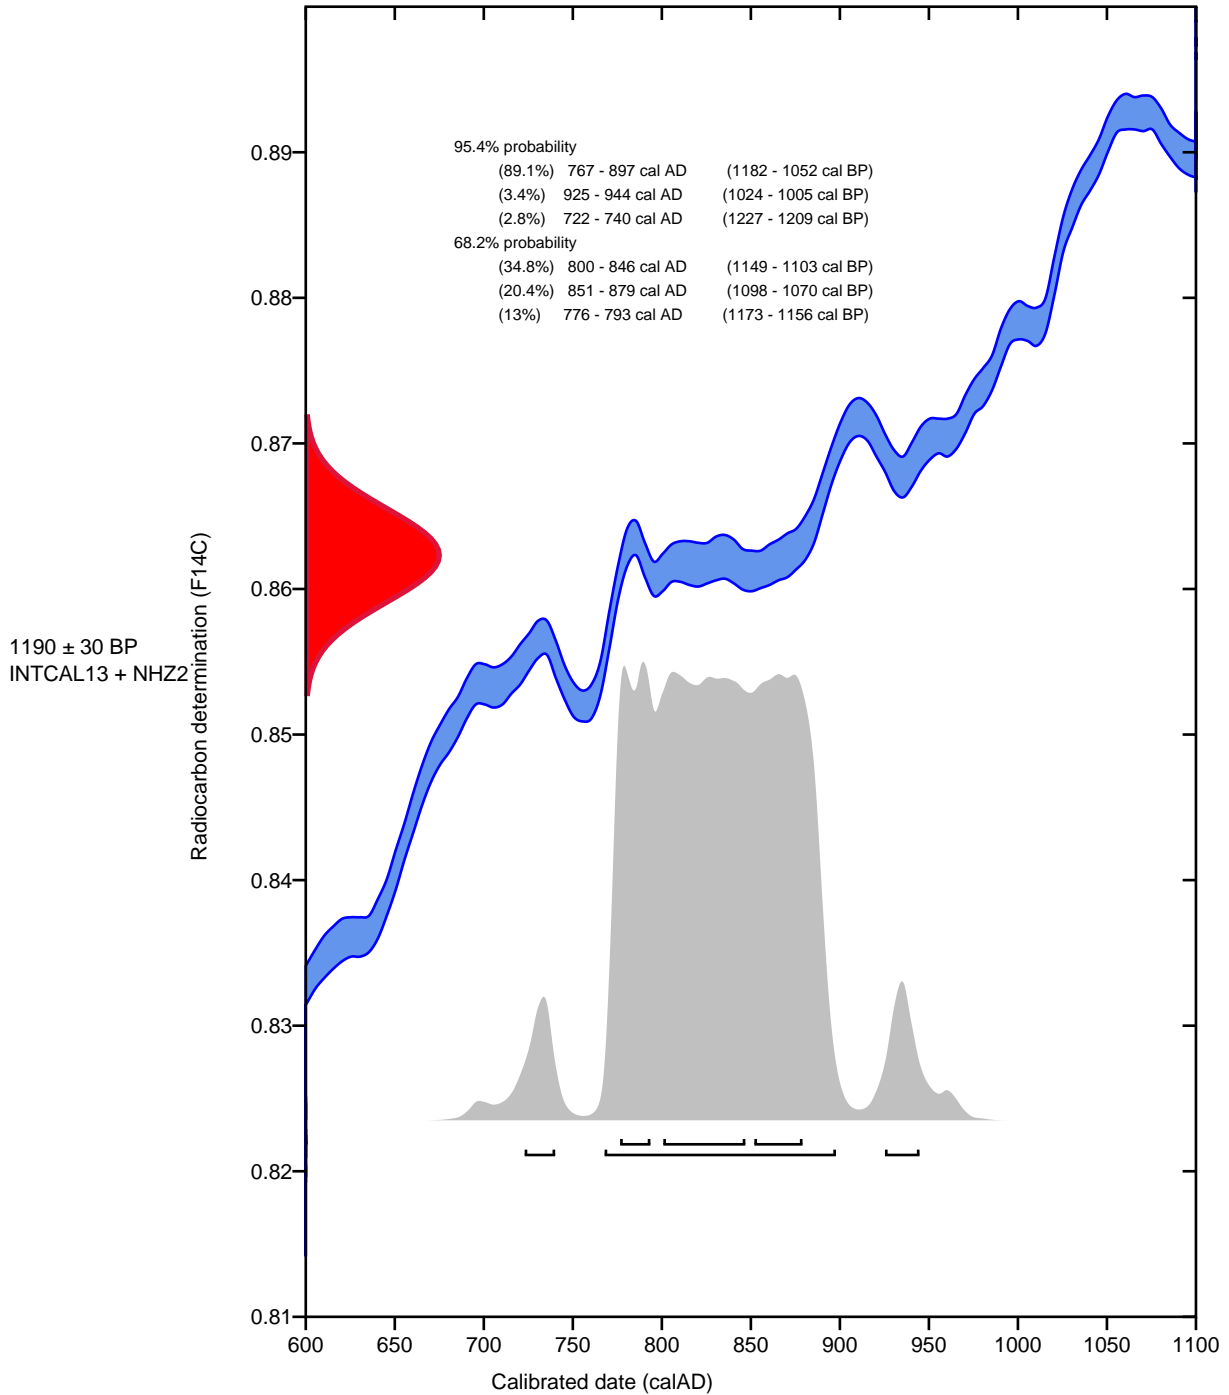
Stöð 68:1

Sýni 68 var tekið úr langeldi Húss 2, yngri skálans. Úr sýninu var tekinn viðarkolamoli úr birki/víði með eiginaldur upp á 12-14 ár, nr. 68:1. Var niðurstaðan  $1190 \pm 30$  BP (Before Present). Samkvæmt 1 zigma staðfráviki (95,4% líkur) eru 89,1% líkur á því að sýnið sé frá 767–897 e. Kr. 3,4% líkur eru á því að sýnið sé frá 925–944 e. Kr. og 2,8% líkur eru á því að það sé frá 722–740 e. Kr. Við vitum að í vegg hússins fannst landnámsgjóska frá  $871 \pm 2$  og því bendir niðurstaðan til þess að húsið sé byggt einhverntímann á árabílinu 871–897 e. Kr.

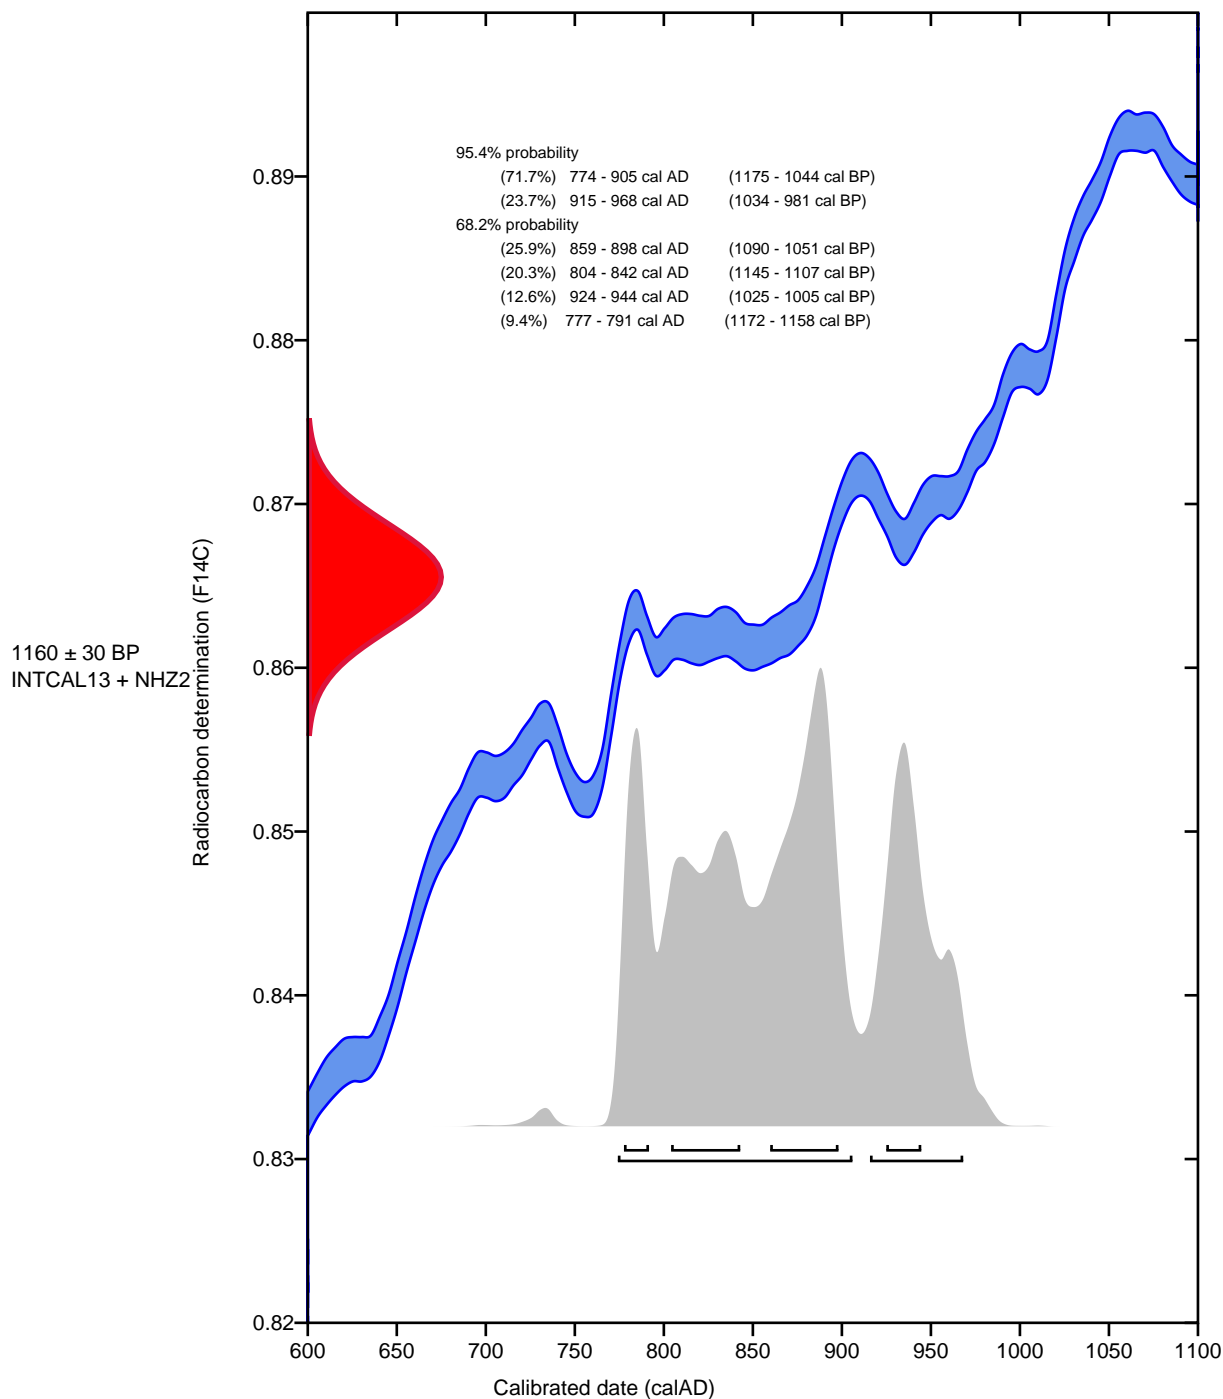
Stöð 71:2

Sýni 71 var tekið úr gólflagi undir viðbótarvegg Húss 2. Úr því voru teknir tveir viðarkolamolar úr birki/víði og sendir í C-14 greiningu (sýni 71:1 og 71:2).

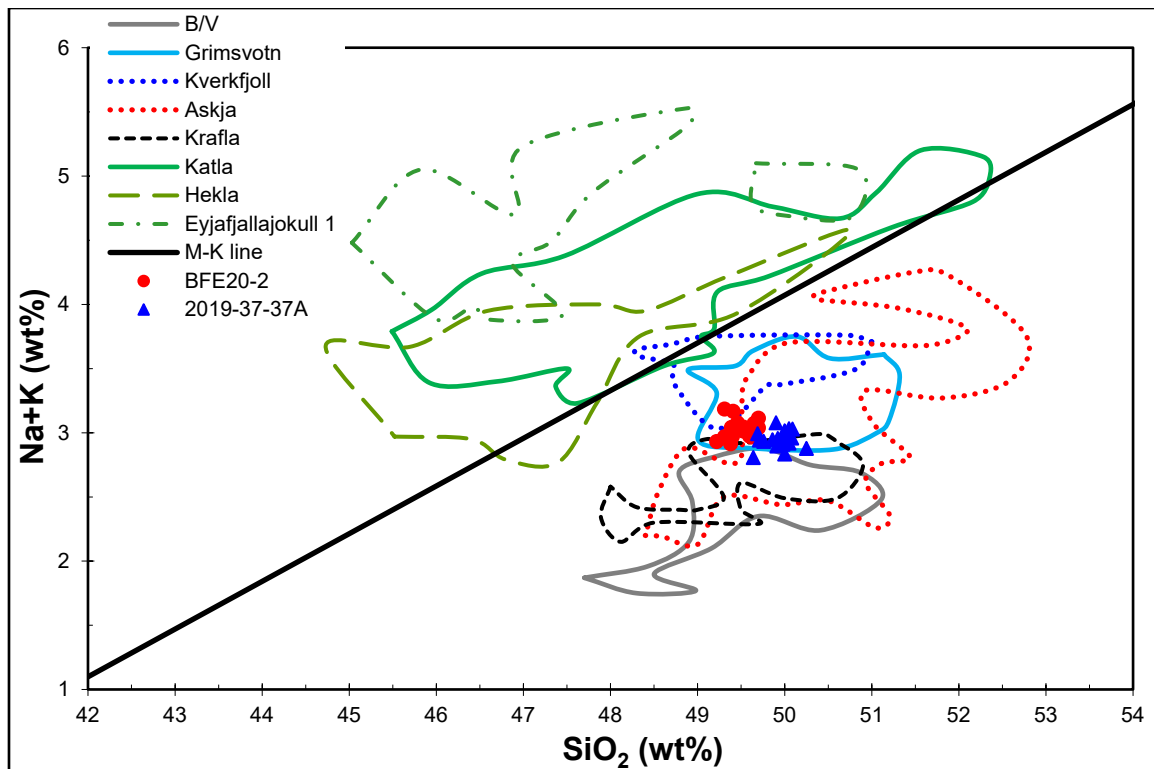
1. mynd. Graf sem sýnir að Probe sýni BFE20-2 hefur myndast í eldgosi innan Grímsvatnakerfisins. Til samanburðar er sýnd samsetning Grímsvatnalagsins frá 1159 e.kr. (Stöð sýni 2019-37-37A). Efnasamsetningin bendir til þess að þessi tvö sýni séu frá sitthvoru gjóskulaginu (sjá einnig gróf í Excel skrá).

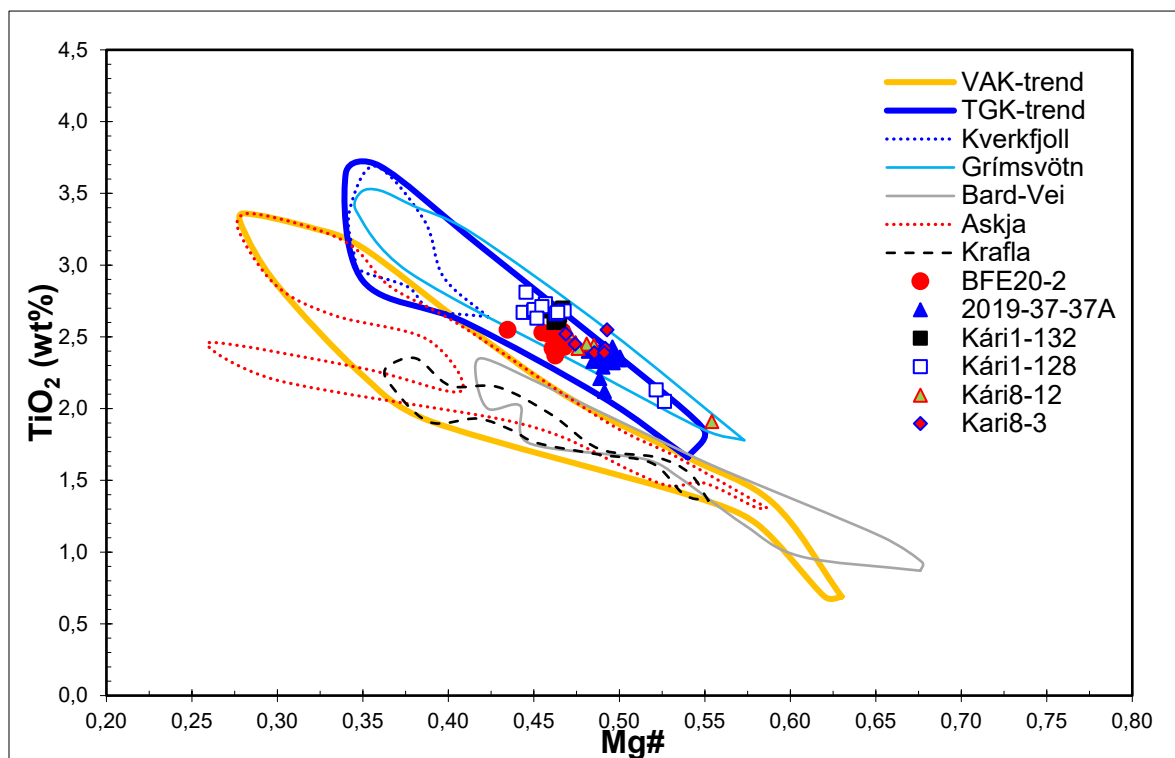
2. mynd. Graf sem sýnir að Probe sýni BFE20-2 hefur svipaða samsetningu og Grímsvatnalögin Kári1-132 (G~1035 e.kr.) og Kári1-128 (G~875). BFE20-2 hefur heldur lægri TiO<sub>2</sub> styrk, sem líklega kemur til af kerfisbundnum mun á Ti-mælingum á mill örgreina (Cameca vs JOEL). Sjá frekari skýringar í texta.
