# Stöð

Skálar í Stöð á Stöðvarfirði  
Skýrsla VI

© Bjarni F. Einarsson  
Janúar 2021

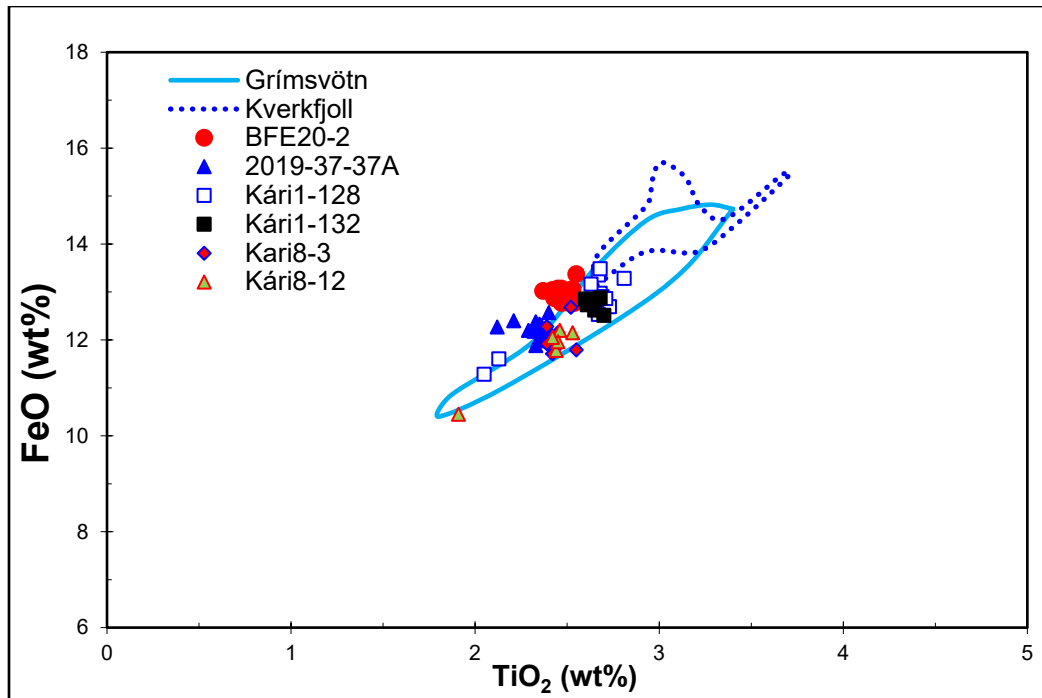
3. mynd.  $\text{TiO}_2$  vs. FeO graf sem sýnir að Probe sýni BFE20-2 hefur svipaða samsetningu og Grímsvatnalögin Kári1-132 (G~1035 e.kr.) og Kári1-128 (G~875). Að sama skapi þá sýnir grafið að sýni 2019-37-37A, einnig frá Stöð, hefur svipaða samsetningu Kári8-3 (1159 e.kr.) og Kári8-12 e.kr. (G1609). Sýni BFE20-2 og 2019-37-37A, sem bæði voru greind á JOEL örgreini HÍ, hafa heldur lægri  $\text{TiO}_2$  styrk en viðmiðunarsýnin, sem eru greind á Cameca örgreini Blaise-Pascal háskólans í Clermont-Ferrand í Frakklandi (þ.e. Óladóttir et al 2011).

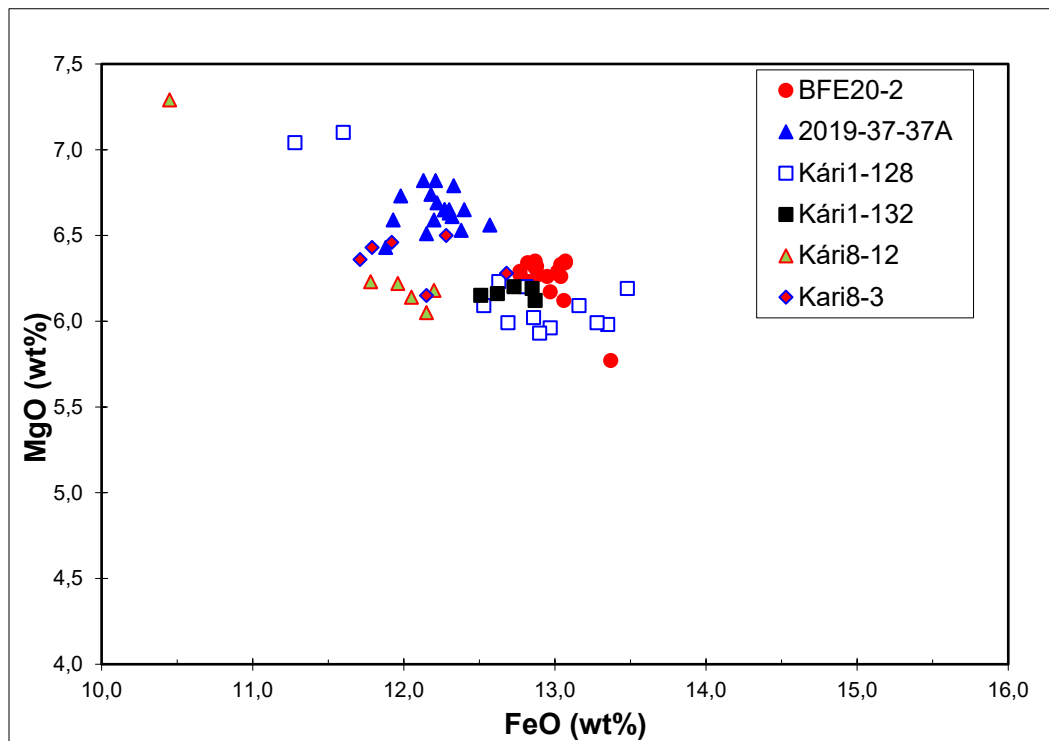
4. mynd. FeO vs. MgO graf sem sýnir að Probe sýni BFE20-2 hefur nánast samsetningu og Grímsvatnalögin Kári1-132 (G~1035 e.kr.) og Kári1-128 (G~875), þannig að ekki verður gert upp á milli. Jafnframt er samsetningin frábrugðin Kári8-3 (1159 e.kr.) og Kári8-12 e.kr. (G1609). Jafnframt, samsetning 2019-37-37A fellur vel saman við samsetningu Kári8-3 (1159 e.kr.), s.br. ÞÞ gjóskuskýrsla 2019.
