Framkvæmdaefirlit vegna minjagarðs um Holdsveikraspítalann í
Laugarnesi

FS754-19141

Rannsókn fór fram vegna fyrirhugaðs minjagarðs um Holdsveikraspítalann í Laugarnesi

Framkvæmdarannsókn

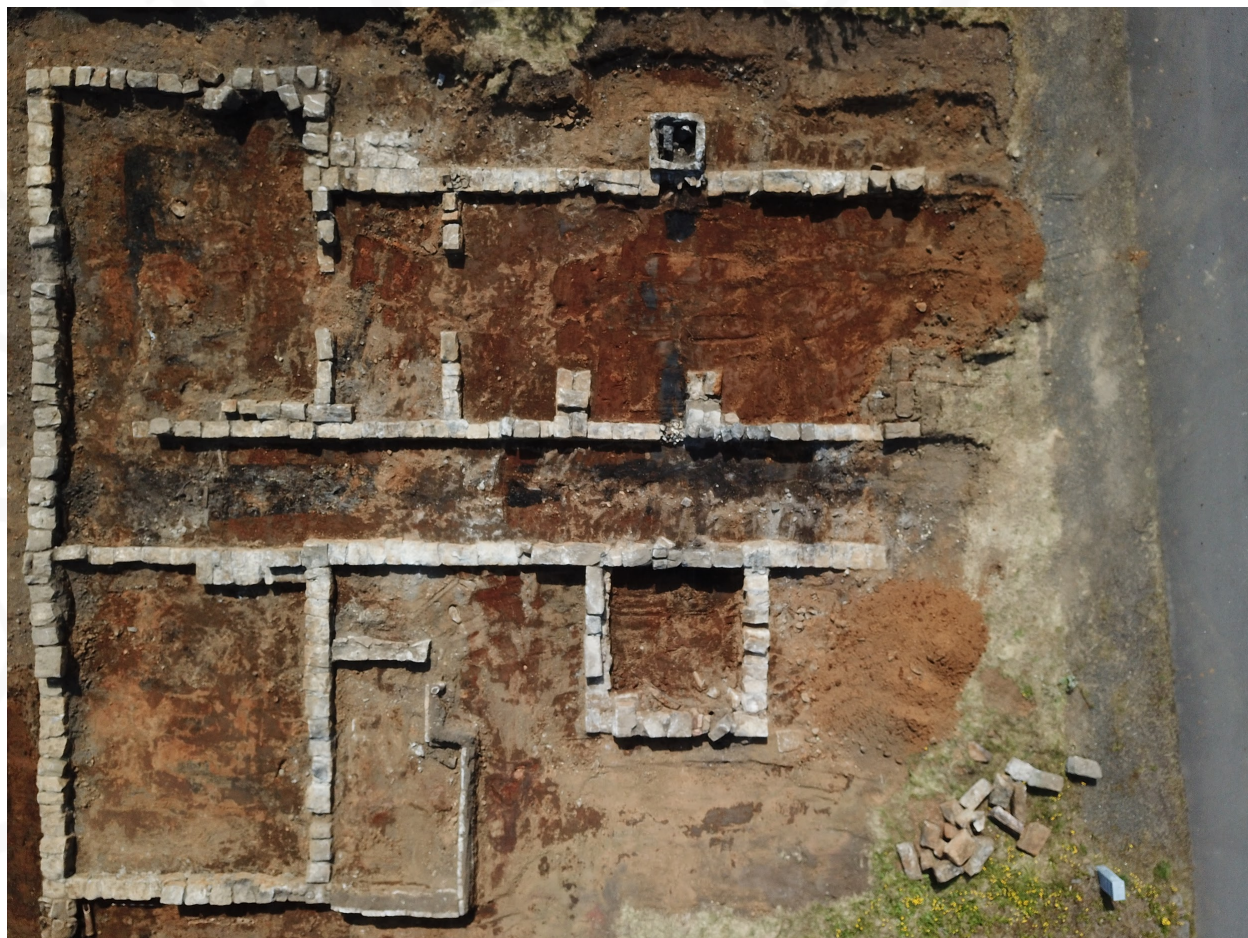
Forsíðumynd

Á forsíðu er loftmynd af þeim hluta húsgrunnins sem var afhjúpaður við rannsóknina.

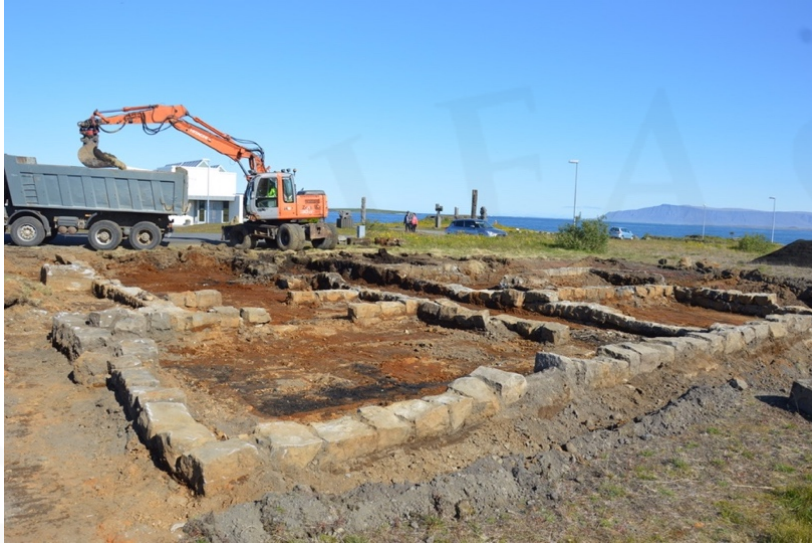
Mynd 2. Suð austurhorn spítalans. (mynd tekin í NV).

Rannsókn hófst þriðjudaginn 4. júní 2019. Fyrst var grafið upp úr könnunarskurðinum sem grafinn var árið 2017 og hleðslunni fylgt til suðurs.³ Grjótið í grunninum var haglega unnið, tilhoggið á alla kanta. Grunnurinn var nánast heill þrátt fyrir að þarna hafi tölvvert rask átt sér stað en til allrar lukku hafði verið grafið yfir hann áður vegur var lagður að verkstæði sem þarna stóð.⁴ Í heild var afhjúpað svæði sem var 21 m á lengd og 19 m á breidd. Lengd mannvirkisins sem grafið var upp var 18,2 m og breidd 17,2 m, en heildarlengd spítalans var um 40 m, eingöngu helmingur spítalans var grafinn upp þar sem austurhluti spítalans er undir núverandi vegi eða að mestu horfinn vegna vegaf framkvæmda. Við rannsókn komu einnig í ljós yngri viðbyggingar úr steiptum einingum að norðanverðu. Viðbyggingarnar eru ekki á korti frá 1910 svo þær eru yngri en það.

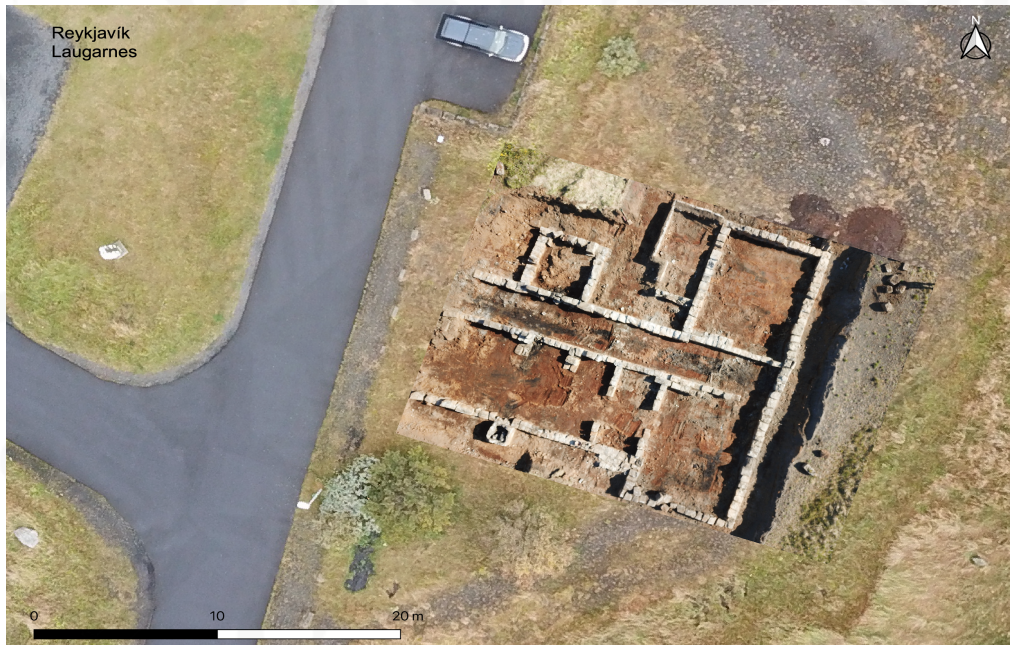
Mynd 5. Loftmynd af húsgrunni holdsveikraspítalans.

Oddfellowreglan á Íslandi áætlar að útbúa minjagarð um sögu holdsveikraspítalans í Laugarnesi sem reistur var árið 1898 á vegum Oddfellowreglunnar í Danmörku. Minjastofnun Íslands fór fram á að fornleifafræðingur hefði eftirlit með því þegar grunnurinn yrði afhjúpaður og hreinsaður. Mjög fáir gripir fundust við rannsókn en þeir sem fundust reyndust ekki fornleifar í lagalegum skilningi meðal þeirra voru flísar, málmballi og flöskugler. Eftir að spítalinn brann árið 1943 var húsgrunnurinn hulinn mól og jarðvegi. Grunnur spítalans reyndist einkar vel varðveittur.
