# Fornleifaskráning vegna skógræktar í landi Miðfjarðarnessels, Langanesbyggð

Bryndís Zoëga og Guðný Zoëga

Rannsóknarskýrslur 2025/7

Að beiðni 6-Rivers Iceland var gerð heildarskráning fornleifa í landi Miðfjarðarnessels í Miðfirði. Vegna áformaðrar skógræktar í landi jarðarinnar sumarið 2025 fór vettvangsvinnan fram í tvennu lagi. Afmarkaður skógræktarreitur í landi jarðarinnar var skráður 30. apríl og kom út sérstök áfangaskýrsla um þá vinnu.<sup>1</sup> Restin af jörðinni var svo skráð 29-30 júní 2025. Í þessari skýrslu má finna allar minjar sem skráðar voru í landi Miðfjarðarnessels. Allar minjar, nema þær sem skráðar voru í fyrri ferðinni, eru metnar í hættu vegna skógræktar

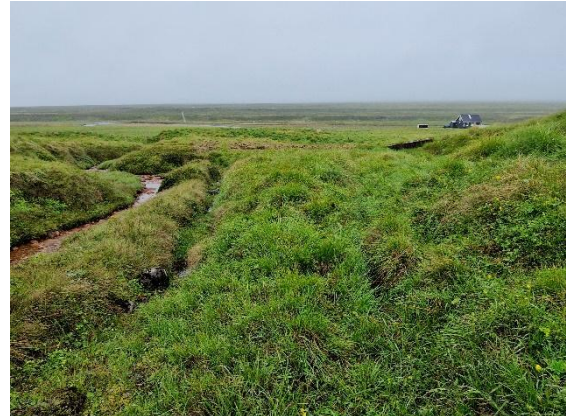
Mynd 3. Til hægri, austan undir brekkunni er skurður [3465-009] sem liggur heim að bæjarstæðinu. Horft til suðausturs.

Skurðurinn er 16m langur, 10-40cm djúpur og mest 40cm breiður.

Óvíst er hvort skurðurinn er gamall en mögulega hefur verið leitt vatn þarna að gamla bænum.

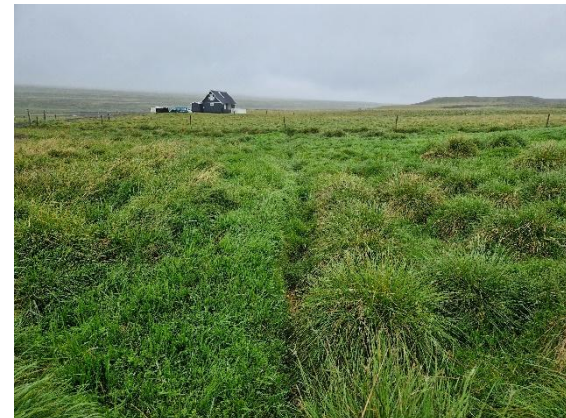
Mynd 4. Skurðir [3465-004]. Horft til suðurs.

Skurðirnir liggja samsíða og er austari skurðurinn 25m langur en vestari skurðurinn 13m. Þeir enda báðir við yngri skurð sem liggur frá vestnorðvestri til austsuðausturs og endar niður við á. Vestari skurðurinn er 50cm breiður, 10-40cm djúpur. Austari skurðurinn er 40cm breiður, 30-40cm djúpur

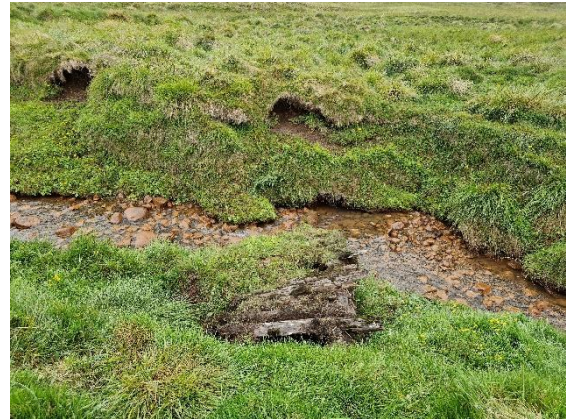
Mynd 5. Brú [3465-005]

Brúin er smíðuð úr rekavið og er rúmlega metri á breidd. Hún er ónýtt en leifar hennar liggja á suðurbakka bæjarlækjarins.

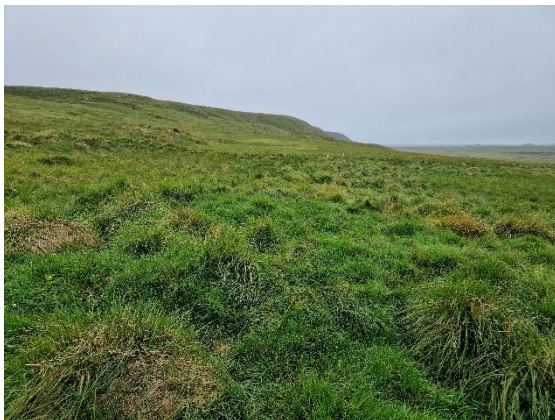
Mynd 6. Tóft [3465-006]. Horft til norðvesturs.

Tóftin snýr nokkurn veginn norður-suður og er 10x6m að utanmáli. Veggir eru þýfðir, 30cm háir að innan en 60cm að utan, þeir eru tæpur metri á breidd. Tóftin virðist tvískipt en tóftin þýfð og erfitt að greina veggjalög nákvæmlega.

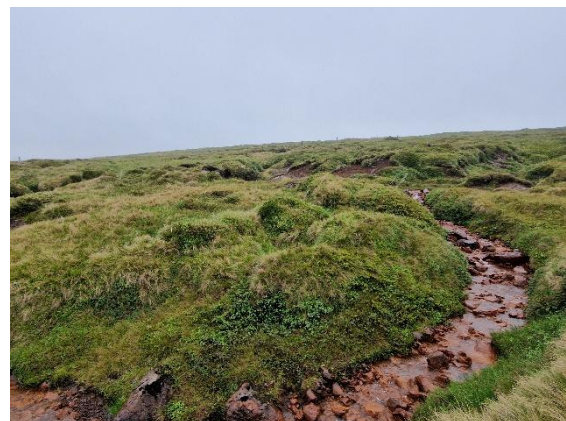
Mynd 7. Myllutóft [3465-007]. Horft til norðvesturs..

Tóftin snýr vestnorðvestur-austsuðaustur og er 5x4,5m að utanmáli. Veggir eru metri á breidd og 50-80cm háir að innan en 30-50cm að utan. Þeir eru algrónir grasi, mosa og blómgróðri. Vatn

hefur verið leitt frá bæjarlæknum með niðurgrafinni rás til austurs, í gegnum tóftina og síðan aftur út í lækinn austan tóftar.

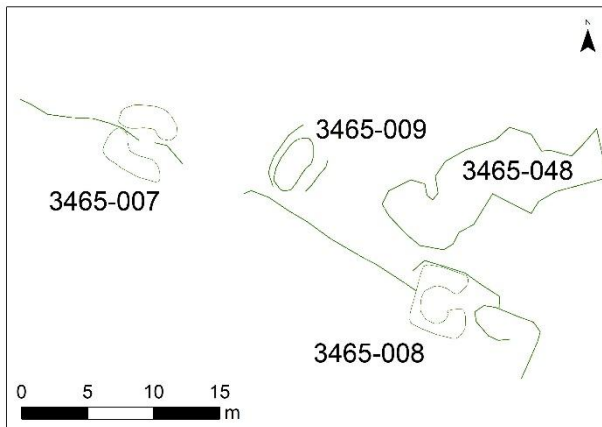
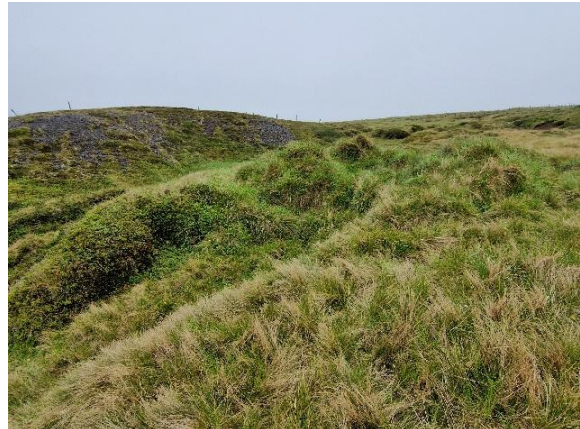
Mynd 8. Til vinstri er teikning af myllutóftum [3465-007 og 008] og minjum í nágrenni þeirra. Til hægri er myllutóft [3465-008] og neðan hennar er handgrafinn vatnsfarvegur. Horft til vesturs.

Tóftin snýr vestnorðvestur-austsuðaustur og er 4,5x4m að utanmáli. Hún er algróin grasi, lyngi og blómgróðri. Veggir eru 30-60cm háir og 100cm á breidd. Vatni hefur verið leitt eftir vatnsrás frá bæjarlæknum og til suðausturs að tóftinni. Það hefur svo runnið frá myllunni til suðausturs en þar er vatnsfarvegur sem er 50cm lægri en tóftin og liggur í boga til suðurs og að læknum. Smá skurður er meðfram tóftinni að norðan. Hann er 10-30cm djúpur og 30cm breiður.

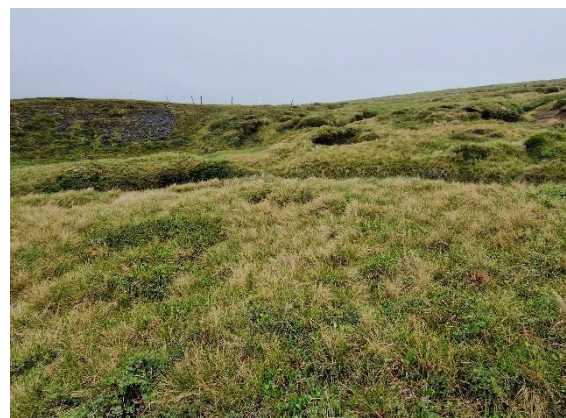
Mynd 9. Niðurgröftur [3465-009]. Horft til suðvesturs.

Niðurgröfturinn er 3,5x1,5m að utanmáli og liggur norðaustur-suðvestur. Hann er 10-15cm

djúpur. Það er mögulega um 10cm útbrún í kringum hann en það er þó óljóst.

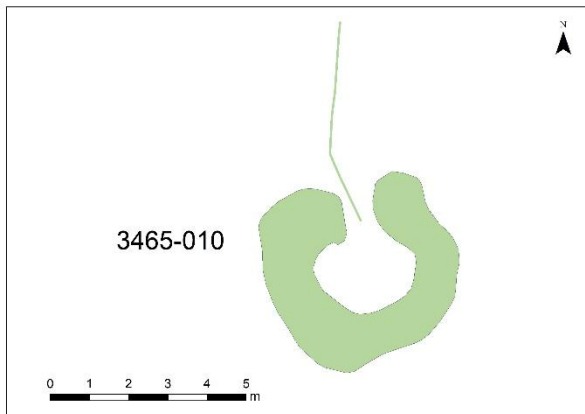
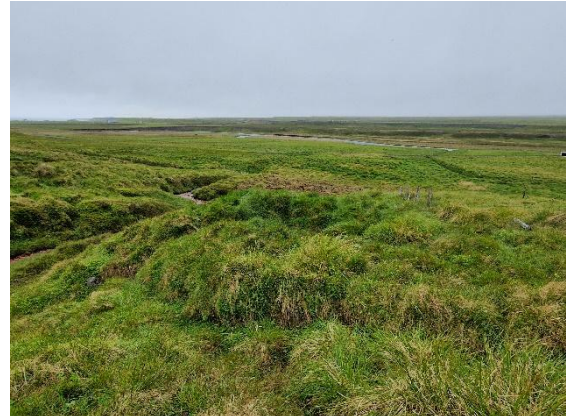
*Mynd 10. Til vinstri er teikning af tóft [3465-010] og til hægri er mynd af sömu tóft. Horft til austurs.*

Tóftin er um 4,5x4,5m að utanmáli. Hún er niðurgrafin og eru veggir að utan 20-40cm háir en tóftin er 110-130cm djúp að innan. Niðurgrafin rás er til suðurs frá tóftinni og eru um 70cm frá botni tóftar að henni. Veggir eru að minnsta kosti að hluta hlaðnir úr grjóti en tóftin er algróin grasi.

Tóftin minnir helst á súrheysgryfju.

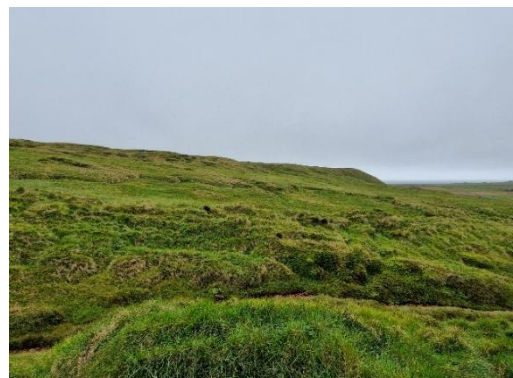
*Mynd 11. Mógrafir [3465-011]. Horft til norðausturs.*

Mógrafirnar eru vel greinilegar, 50-80cm djúpar og rúmlega 1300m<sup>2</sup> að stærð.

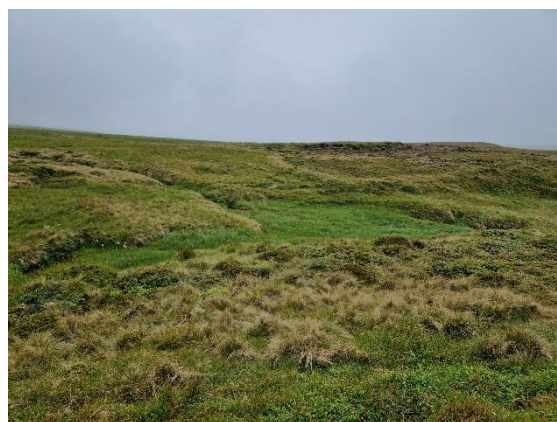
Mynd 12. Mógrafir [3465-012]. Horft til norðausturs.

Mógrafirnar eru vel greinilegar, 30-60cm djúpar og um 230m<sup>2</sup> að stærð.

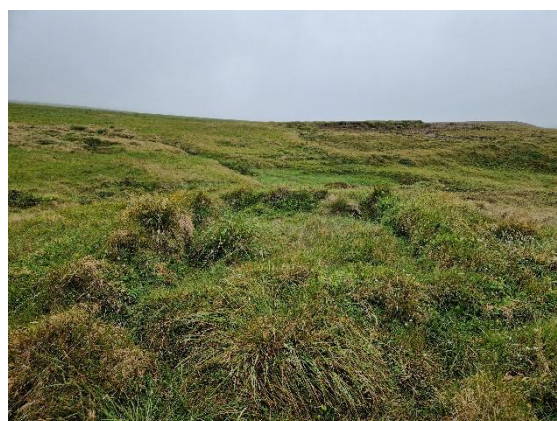
Mynd 13. Mótóft [3465-013]. Horft til norðausturs. Í baksýn sést í mógrafir [3465-012].

Mótóftin er algróin grasi, mosa og blómgróðri. Hún snýr norðaustur-suðvestur og er 4x3m að utanmáli og regluleg að lögun. Veggir eru 20-30cm háir og 40cm breiðir.

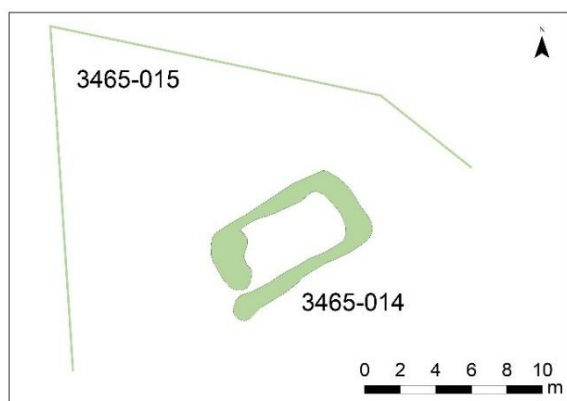
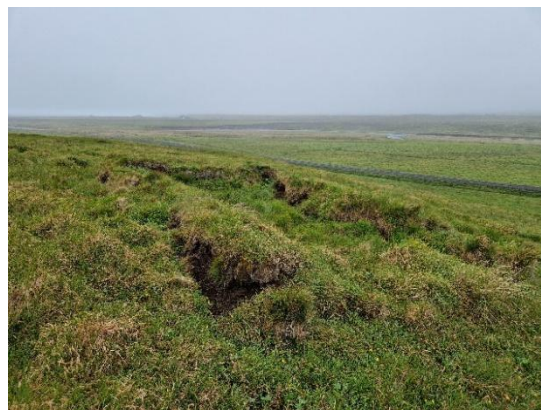
Mynd 14. Til vinstri er teikning af tóft [3465-014] og til hægri er mynd af sömu tóft. Horft til austurs.

Tóftin er 8,5x4,5m að utanmáli og snýr norðaustur-suðvestur. Veggir eru 20-70cm háir og um metri á breidd. Þeir eru grónir grasi og blómgróðri en víða eru rof þar sem sér í mold.

Tóftin stendur í mýri og ofan við hana eru tveir skurðir sem líklega eru til þess að veita vatni frá tóftinni. Vatn var í gólfi tóftar.

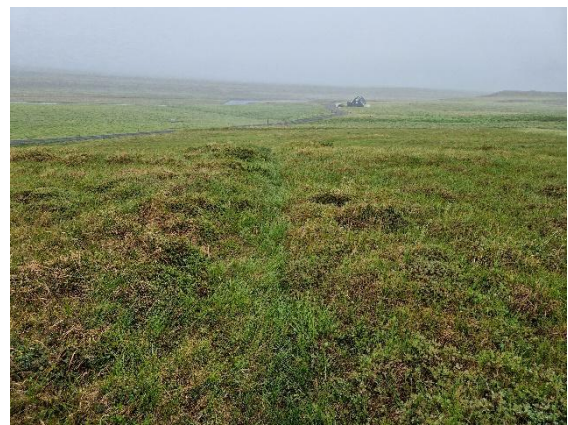
Mynd 15. Skurður [3465-015], horft til suðurs, heim að Miðfjarðarnesseli.

Skurðirnir eru um 30-40cm breiðir og mest 30cm djúpir og hafa verið grafnir til þess að veita vatni frá útihúsum sem þarna voru. Ytri skurðurinn er 25m langur en innri skurðurinn rétt tæpir 20m.

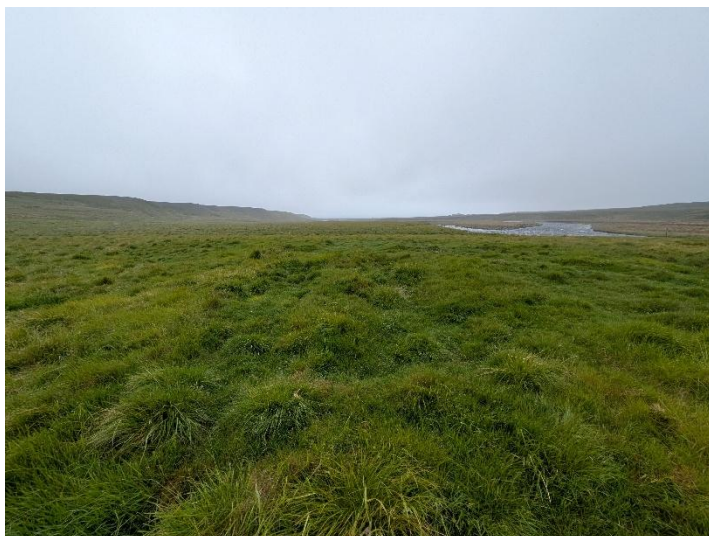
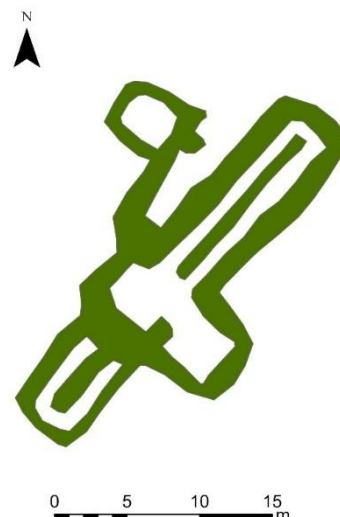
Mynd 18. Tóftir fjárhúsa og hlöðu [3465-017] sem stóðu neðst í túni skammt ofan Miðfjarðarár.

Tóftir fjárhúsa og hlöðu eru í túni 200m neðan við þar sem gamli bærinn stóð og 20m norður af Miðfjarðará.

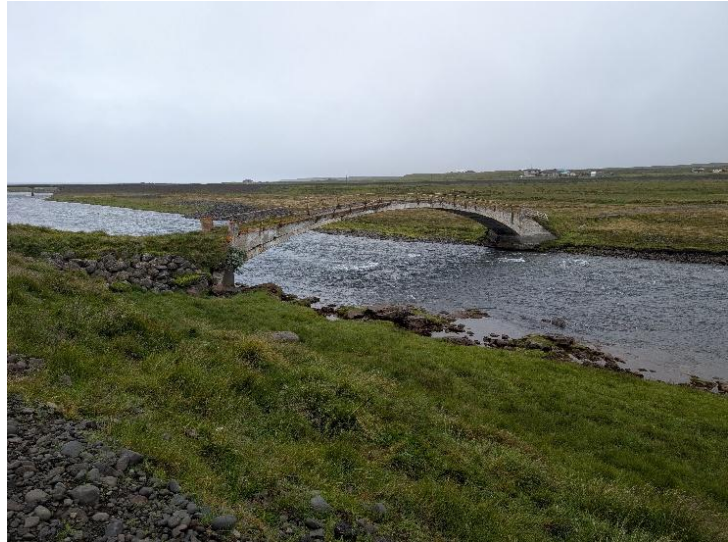
Mynd 23. Gamla brúin að Miðfjarðará, vinstra megin má sjá hlaðinn vegkafla [3465-022] að brúnni.

1914 var byggð steinsteypt bogabru yfir Miðfjarðará á Langanesi. Sú brú stóð stutt því einungis ári síðar, eða aðfarnótt 26. Maí 1915 féll brúin í vorleysingum [...] Samþykkt var á alþingi 21. Ágúst 1915 að veita 7000 krónur til byggingar nýrrar brúar yfir Miðfjarðará og sumarið 1916 var lokið við smíði steinteyprar bogabruar yfir ána.“

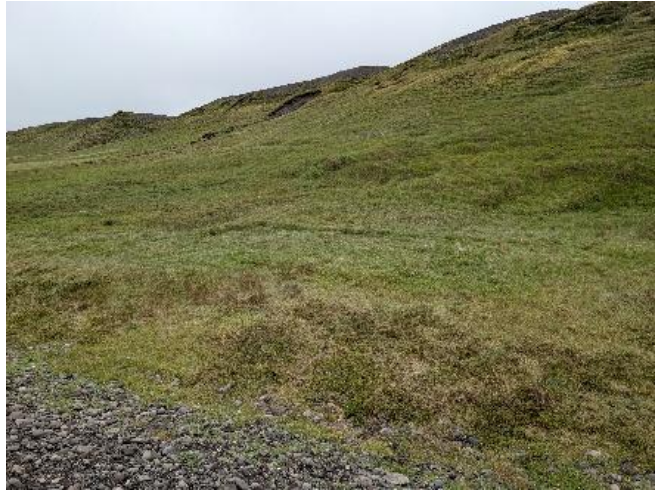
*Mynd 25. Hleðsla, mögulega húsgrunnur [3465-024]. Horft í norðvestur.*

Gæti verið hleðsla undan girðingu eða afmörkun fyrir húsgrunni.

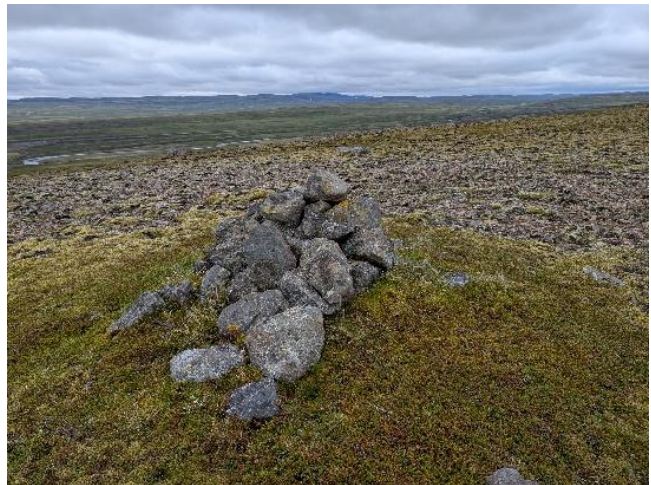
*Mynd 26. Varða, mögulega á refagildru.*

Varðan er óvönduð grjóthruga, um 60 cm há og um 60cm á breidd. Undir vörðunni er aflöng, ca. 1,3m á lengd og 60cm á hæð, mögulega leifar refagildru.

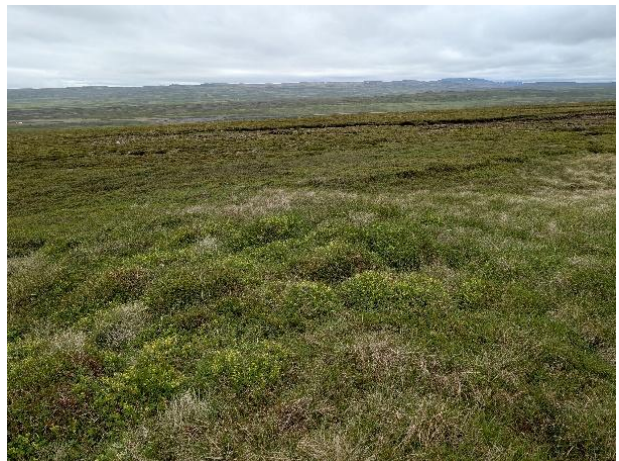
*Mynd 27. Þýð tóftarleif [3465-026] neðan við Nónöxl. Horft í suður.*

Tóftin gæti líka verið heytóft.

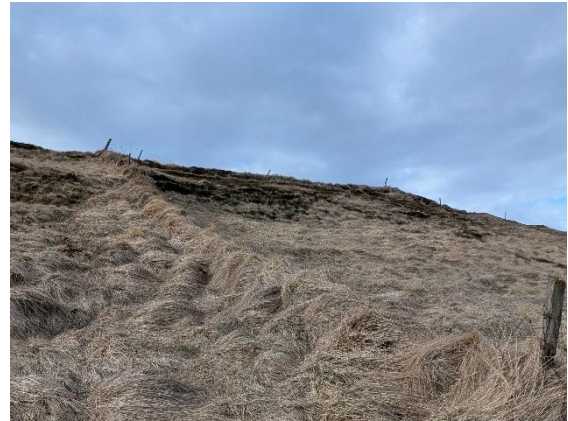
Mynd 30. Hleðsla undan girðingu [3465-029]. Horft er til suðvesturs.

Óvíst er um aldur en í búskaparannál í *Sveitum og jörðum* (1. bindi, bls. 24) segir: „Upp úr aldamótum: Tún varið með vörsluskurðum og vírstrengjum. Nú tún og hagagirðing.“

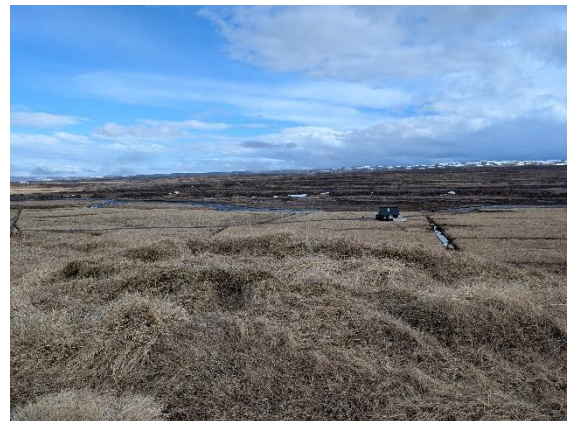
Mynd 31. Heytóft [3465-030] ofan túns. Horft er til suðurs.

Tóftir er rúmlega metra utan við uppgefin útmörk skráningarsvæðis.

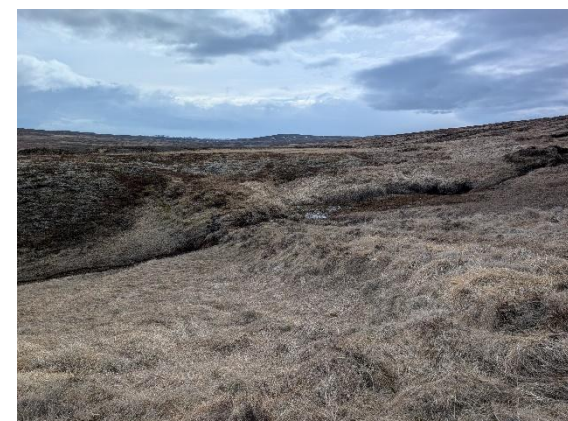
Mynd 32. Upphlaðinn vegur [3465-031]. Horft er til suðvesturs.

Vegurinn er 340m langur og liggur frá norðurenda túnanna, til suðvesturs. Hann er upphlaðinn þar sem hann liggur yfir læk. Breidd er mest 2,5m og mesta hæð hleðslunnar er yfir metri.

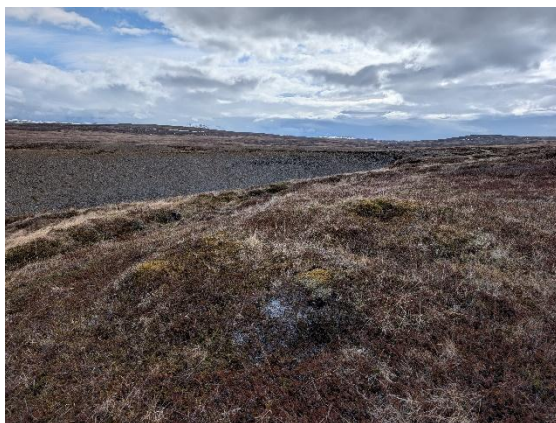
Mynd 34. Kofatóft [3465-033]. Horft er til suðvesturs.

Tóftirnar eru líklega smalakofar.

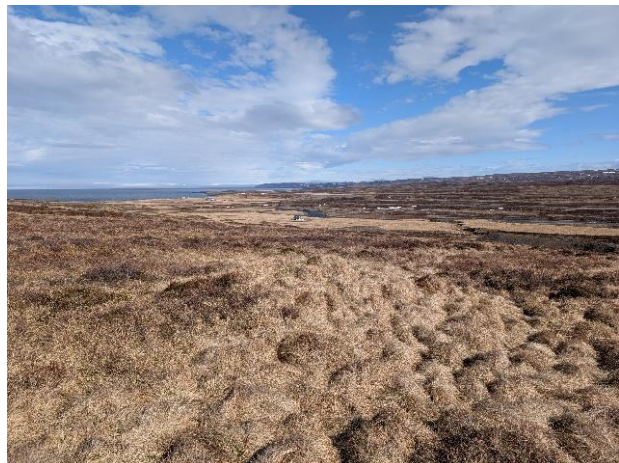
*Mynd 36. Heyttóft [3465-035]. Horft er til austurs.*

Heytóftin er á upphækkun sem er um 70cm há. Hún snýr norðvestur-suðaustur og er 4x2,5m að utanmáli. Veggir eru óverulegir 10cm breiðir og 10cm háir.

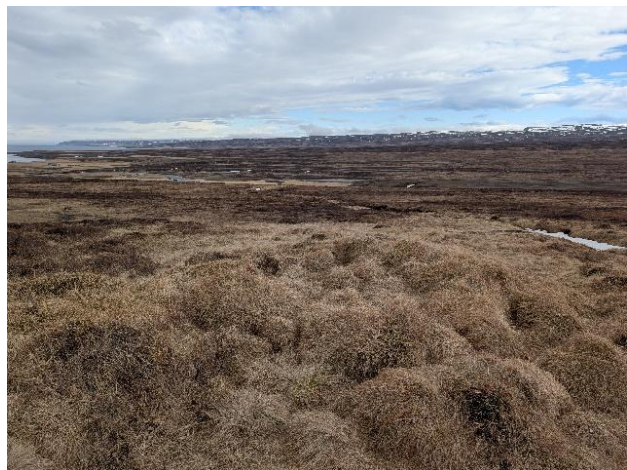
Í mólendi, rúmlega 890m vestur frá fyrrverandi veiðihúsi í Miðfjarðarnesseli, á austurbakka lækjar er gróin tóft, líklega heytóft.

Tóftin snýr norðvestur-suðaustur og er 4x3m að utanmáli. Veggir eru algrónir, 40cm háir og 50cm þykkir. Tóftin er grasi gróin og þýfð. *Mynd 37. Heytóft [3465-036]. Horft til austurs.*

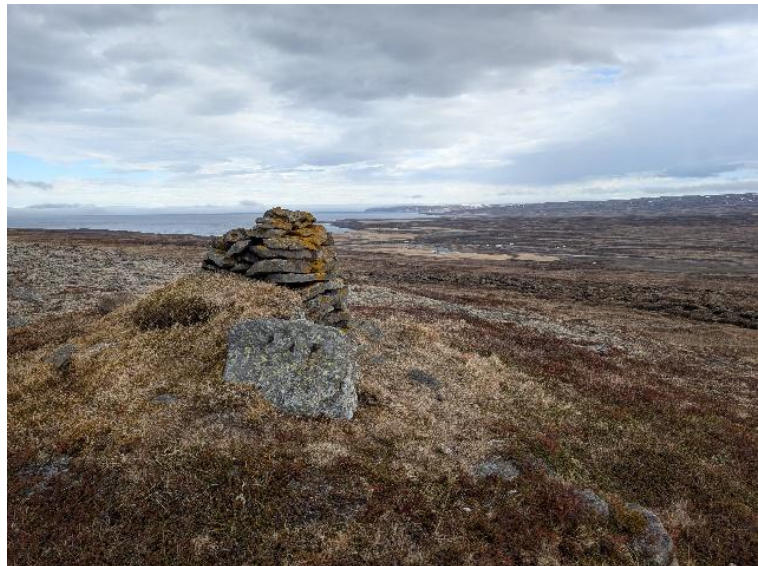
*Mynd 38. Syðst á mel er varða [3465-037]. Horft til suðausturs.*

Árnasonar sem alinn var upp í Miðfjarðarnesseli (munnleg heimild, 13.05.2024). Varðan gæti staðið á mel þeim sem nefndur er Vörðumelur í örnefnaskrá Miðfjarðarnessels (bls. 3-4), en segir: „Inn og upp af Efri-Botnum sem fyrr voru taldir, er Vörðubrekka, er neðan í mel, sem heitir Vörðumelur”.

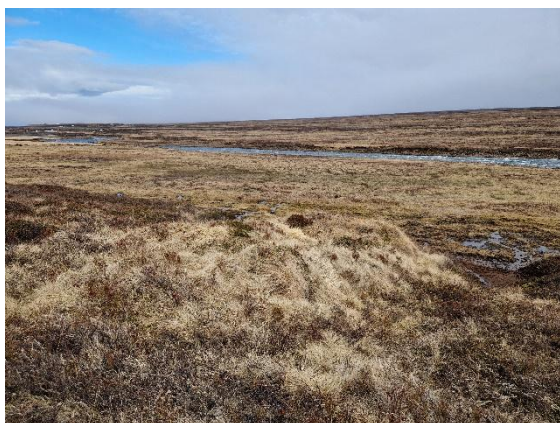
*Mynd 39. Stekkjartóft [3465-038] neðan Háubrekku. Horft til austurs.*

Í örnefnaskrá Miðfjarðarnessels (bls. 1) segir: „Neðan við Háubrekku er Stekkjarmór. Þar var stekkur, sem merki eru eftir. Þar innar með ánni er svo Þurrkeyri, þar var þurrkað hey, og undan henni er Þurrkeyrarhylur í ánni”. Stekkurinn er um tvo metra utan fyrirhugaðs skógræktarsvæðis.

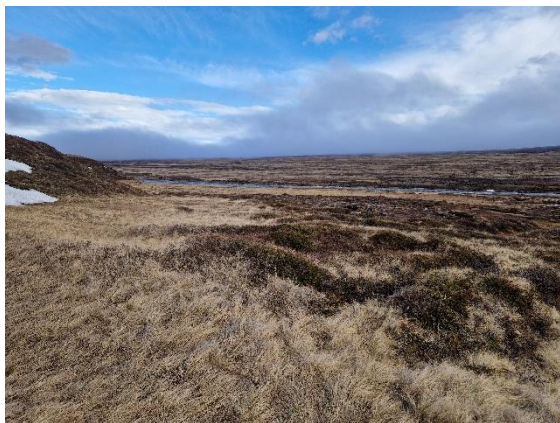
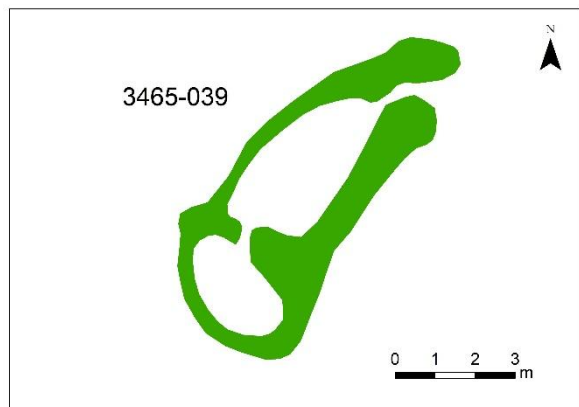
Mynd 40. Til vinstri er mynd af mögulegri stekkjartóft [3465-039]. Horft er til austnorðausturs. Til hægri er teikning af sömu tóft.

Rúmlega 100m eru í næstu mógröf [3465-043] sem virðist yngri en tóftin. Í örnefnaskrá er sagt að Þurrkeyri sé innan við Háubrekku og Stekkjarmó og það passar við eyrarnar sem eru neðan við svæðið

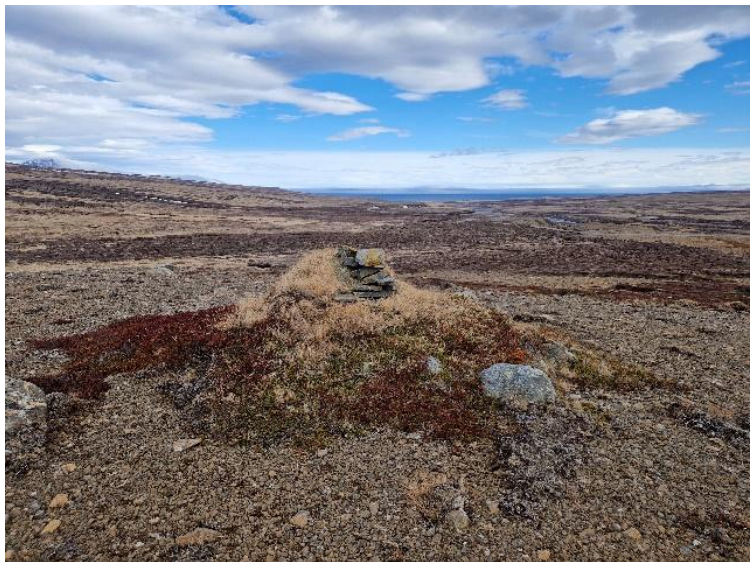
Mynd 44. Varða [3465-043]. Horft er til norðausturs.

Varðan sjálf er lítil eða rétt um 30cm há, hlaðin flötum steinum. En hún stendur á gróinni þúfu og eru þær samanlagt 60cm háar.

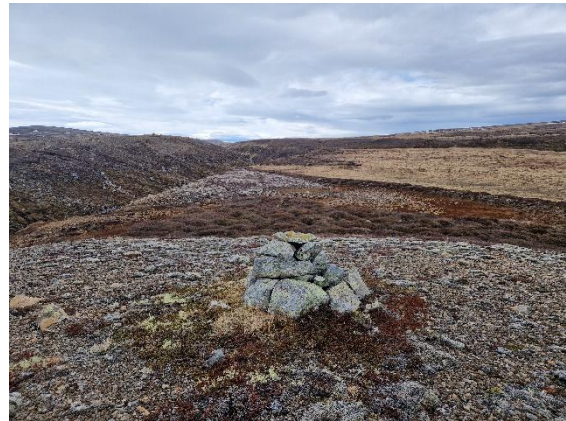
*Mynd 45. Varða [3465-044]. Horft til vesturs.*

Varðan gæti varðað leið [3465-045] sem liggur utan í melnum sem varðan stendur á.

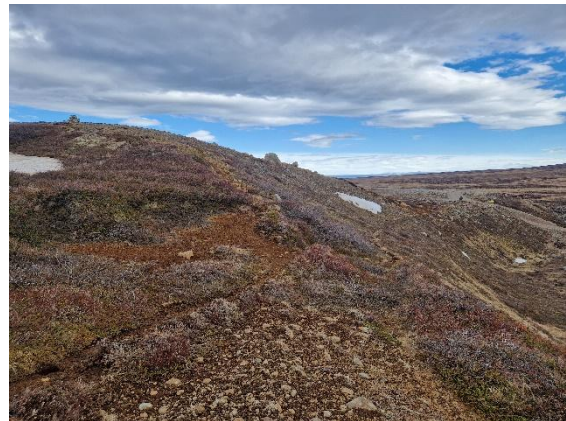
*Mynd 46. Gata [3465-045]. Horft til austurs. Á melnum, efst til vinstri sést varða [3465-044].*

Óvíst er hvort þetta eru kindagötur en nálægðin við vörðu [3465-044] getur bent til að þarna hafi verið reiðleið.

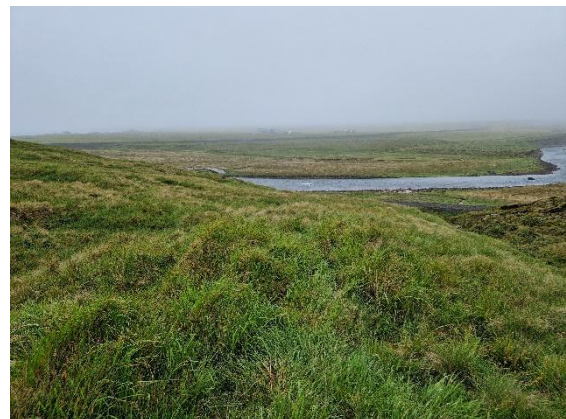
*Mynd 47. Þúst, mögulega mótóft [3465-046]. Horft til suðausturs.*

Þústin, sem samanstendur af 30cm háum þúfum er 3x2m að utanmáli og snýr norðvestur-suðausturs. Hún sker sig aðeins úr umhverfi og
