## Deiliskráning á Sauðanesi

Skýrslur Þjóðminjasafns

Íslands 2022/2

2022

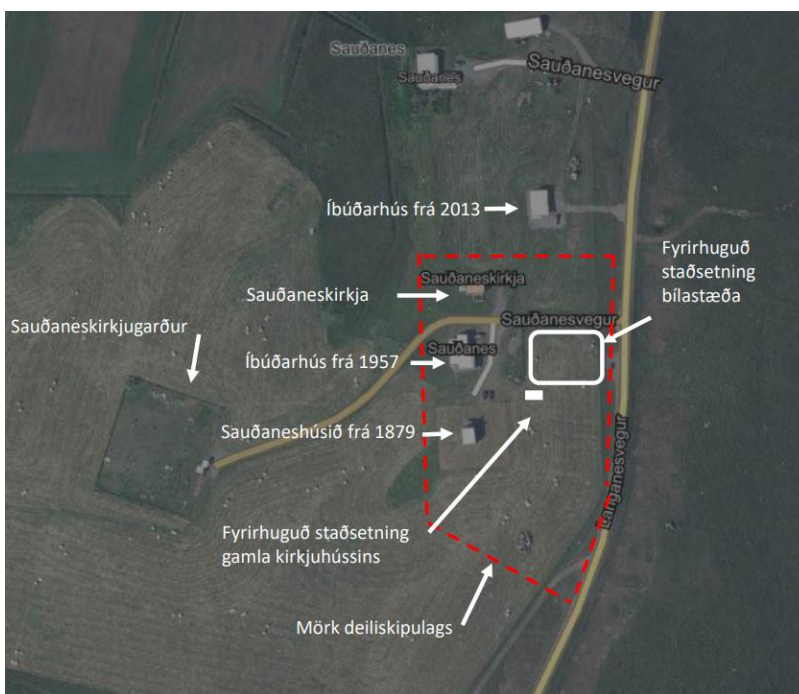
Deiliskipulagssvæðið afmarkast af afleggjaranum að bænum til norðurs, utan um steinhúsið og að Langanesvegi til austurs (sjá mynd 3). Afmörkunin snýr að fyrirhuguðu bílastæði sem verður við afleggjaranum að bænum, nyrst á deiliskipulagssvæðinu.

Mynd 3. Mörk deiliskipulagssvæðisins.

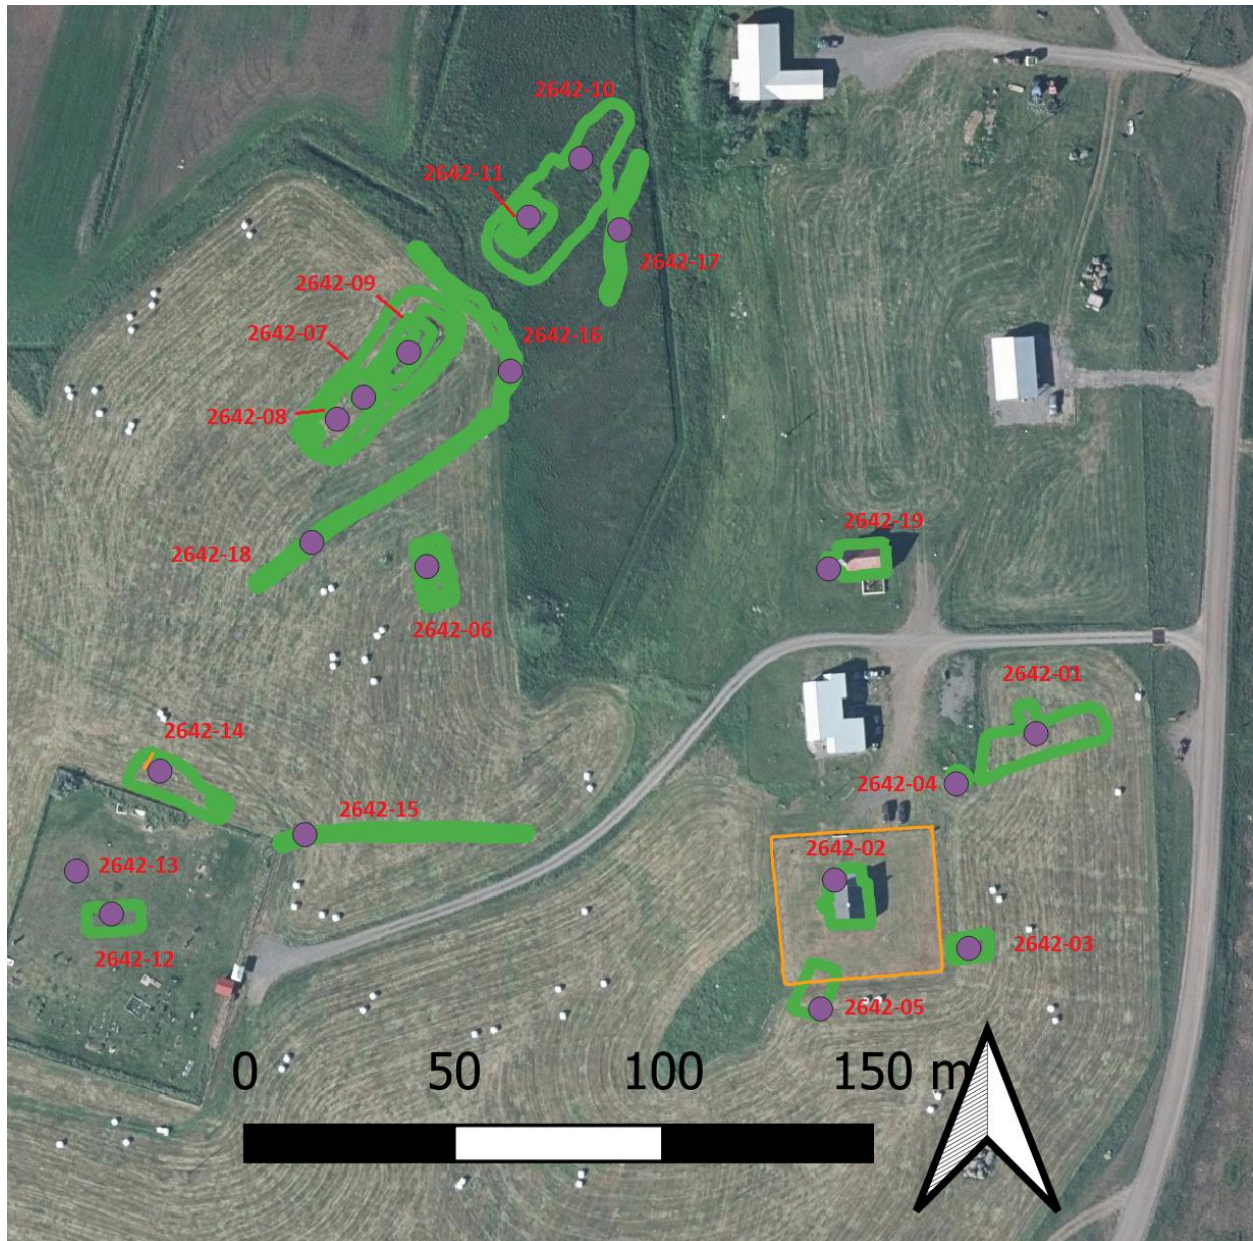
Mynd 4. Yfirlitskort af Sauðanesi með mældum minjum (flákar, línur og punktar).

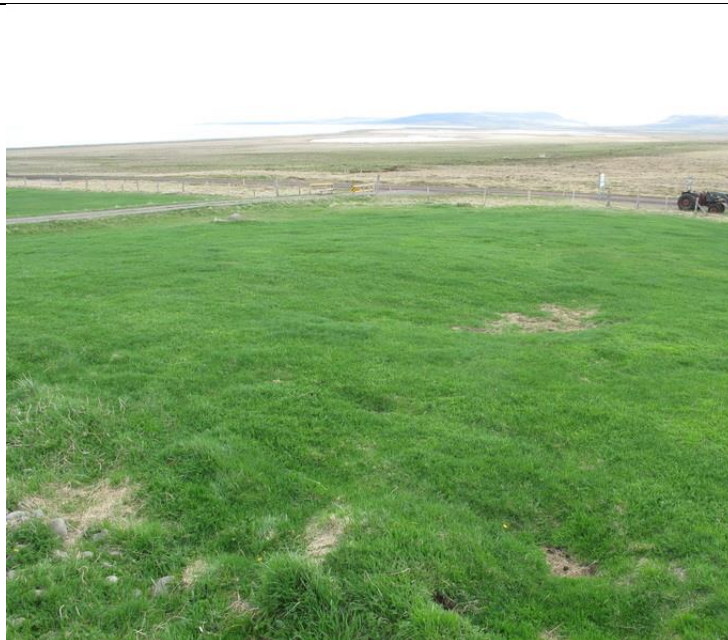
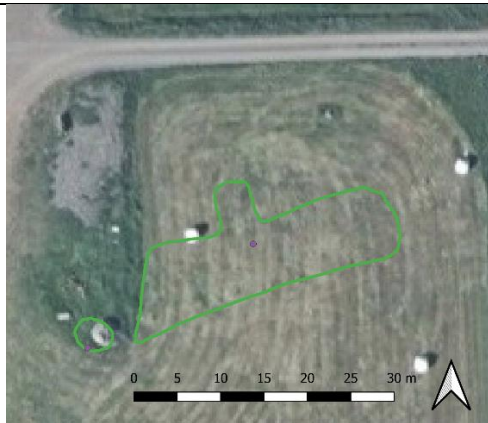
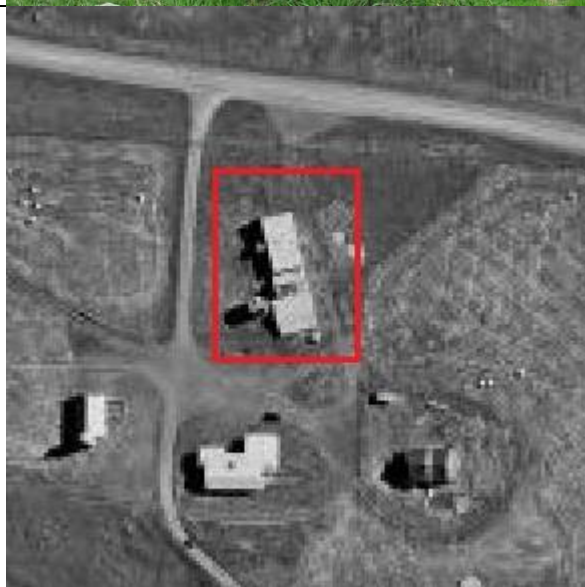
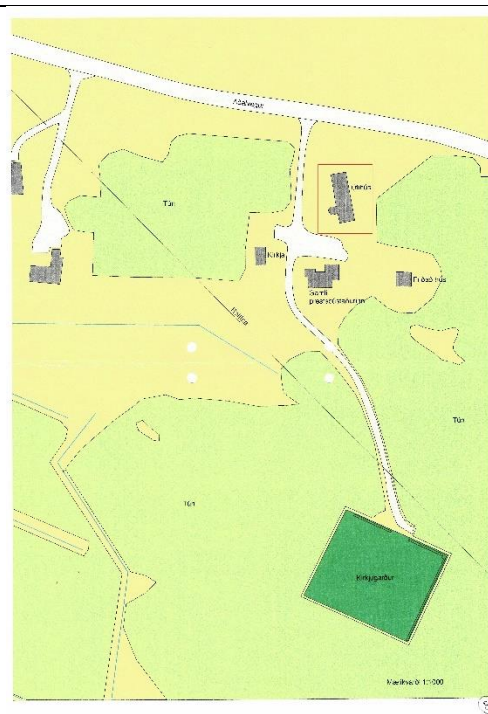
| Númer | Tegund | Hlutverk | Sérheiti |
|---|---|---|---|
| Lýsing | Milli Langanesvegur (869) og bílastæðis núverandi íbúðarhúsnæðis á Sauðanesi má sjá nokkuð greinilega hrygg á túninu sem liggur í grófum dráttum vestur – austur. Mjög líklega verður að teljast að þetta séu leifar af þeim húsum sem þarna stóðu áður fyrr. Best væri að lýsa þeim | | |

| | <p>húsum sem húsaröð, samansafn af ólíkum húsum sem myndaði eina röð, enda hafa þau byggst upp og breyst töluvert í þann þó stutta tíma sem hús voru þarna á svæðinu.</p> <p>Árið 1879 lét séra Vigfús Sigurðsson prestur á Sauðanesi byggja steinhúsið og færa þar með bæinn upp á holtið. Á sama tíma voru byggð ný hús upp á holtinu. Þetta má meðal annars sjá í úttektum 1890, 1918 og 1955. Samkvæmt úttektinni 1890 var fyrsta húsið í húsaröðinni, fjárhús, sem má sjá glitta í hægra megin við Stefánskirkju á mynd 1 (Úttekt Sauðaness 1890) árið 1918 höfðu bæst við nokkur hús í röðina eins og hesthús fyrir 5 hesta og smiðja (Úttekt Sauðaness 1918). Árið 1920 var Stefánskirkja sem gegnt hafði hlutverki dúnshúss eftir byggingu Vigfúsarkirkju færð á milli nýrra fjárhúsa í húsaröðinni og gegndi þar margvíslegu hlutverki. Í úttektinni 1955 kemur fram að í húsaröðinni séu fjárhús, hesthús, smiðjuhús og hlaða á steiptum grunni með járnþaki (Úttekt Sauðaness 1955). Fjárhúsum sem lýst er í úttektinni 1890 eru þá fallin á milli úttektanna 1918 og 1955, líklega á svipuðum tíma á Stefánskirkju er komið þarna fyrir. Útihúsin voru svo rifin árið 2000 eftir að þau skemmdust mjög illa í aftaka veðri. Svæðið var sléttað eftir það og tún ræktað upp.</p> |
| <b>Ástand</b> | Misgreinanlegar. Hefur verið sléttað. |
| <b>Hættumat</b> | Mikil hættu. Vegna fyrirhugaðra framkvæmda á svæðinu. |

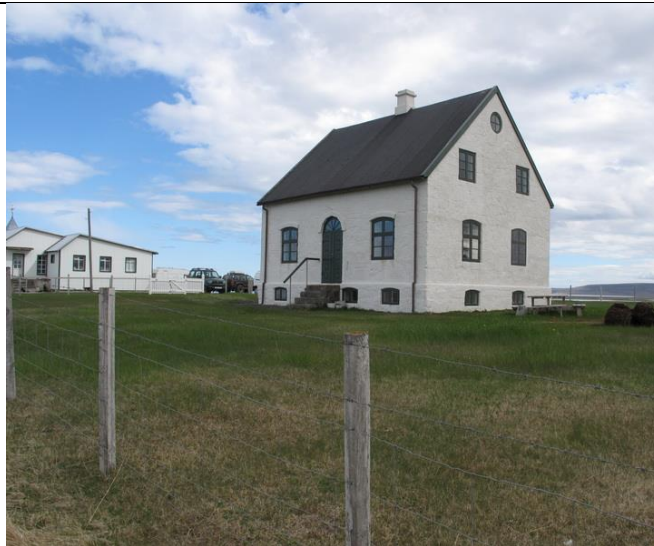
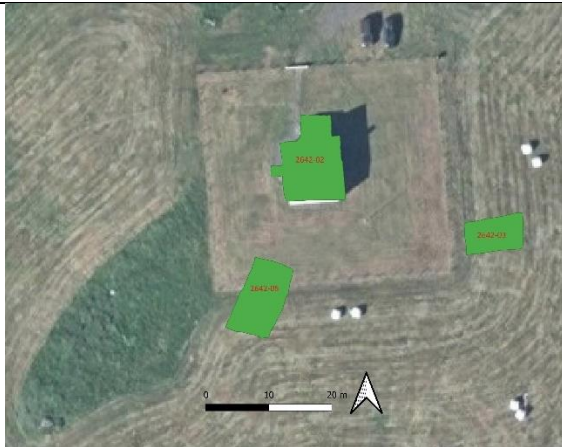
| Númer | Tegund | Hlutverk | Sérheiti |
|---|---|---|---|
| <b>Lýsing</b> | | <p>Steinhúsið á Sauðanesi var byggt árið 1879-81 og byggt af tilstuðlan Sr. Vigfúsi Sigurðssonar úr tilhöggnum steini. Húsið er elsta steinhús í Þingeyrjarsýslum og eitt örfárna steinhlaðinna húsa á landinu (heimasiða þjms).</p> <p>Í byggingarlýsingu Guðmundar L. Hafsteinssonar á gamla prestsetrinu segir:</p> <p>„Prestssetrið er portbyggt steinhlaðið hús á kjallara 8,85 m að lengd og 7,59 m á breidd. Á húsinu er krossreist pappaklætt þak og reykháfur á mæni fyrir miðju húsi. Við norðurgafi er bakdyraskúr, 3,35 m að lengd og 4,01 m á breidd, klæddur listapili og með pappalögðu skúrþaki. Veggir hússins eru hlaðnir úr steinlímdu gróft tilhöggnu grjóti og múrsléttaðir og sökkulbrún er neðarlega á vegg.“(Guðmundur L. Hafsteinsson, 2008.)</p> <p>Áður fyrr var bærinn norðan við kirkjugarðinn gamla á túninu fyrir neðan holtið (Ari Gíslason, 1971, bls. 2)</p> | |
| <b>Ástand</b> | | Heillegar | |
| <b>Hættumat</b> | | Engin hætta | |

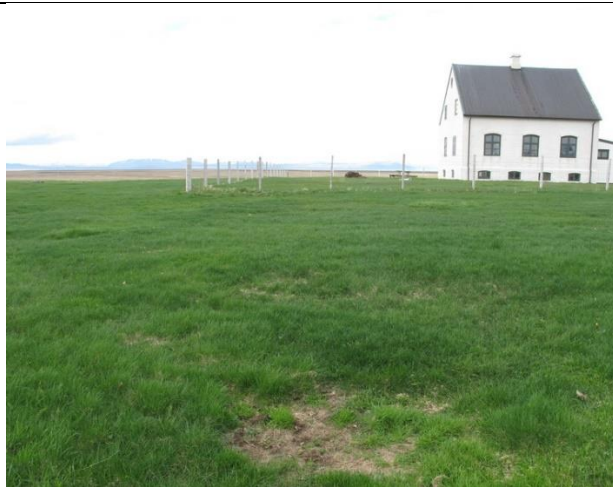
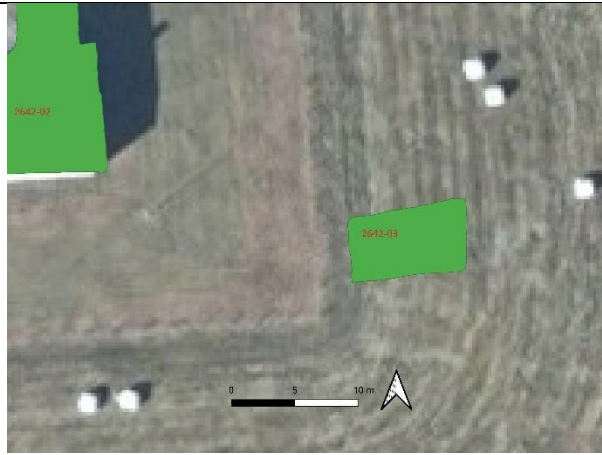
| Númer | Tegund | Hlutverk | Sérheiti |
|---|---|---|---|
| Lýsing | | <p>Áður en byggðin færðist upp á holtið í lok 19. Aldar stóðu kirkjur á Sauðanesi í kirkjugarðinum. Heimildir eru fyrir kirkjubyggingum þar a.m.k. frá því fyrir 1787 en þá var byggð torfkirkja í miðjum kirkjugarðinum á grunni eldri kirkju. Sú kirkja hrörnaði og skekktist og því endurbyggð árið 1830. 1846 var hins vegar torfkirkjan rifin og timburkirkja loks byggð. Sú kirkja er kölluð Stefánskirkja nýrri. Kirkjan var fremur einföld að lögun, úr bindingsverki og án turns, 15.5 (9,7m) alin að lengd og 7,5 (4,71m) alin að breidd. Veggir kirkjunnar slagpílsklæddir með tvöföldu þaki. Þrír sex rúðna stafgluggar voru á hvorri langhlið. Svipaðir gluggar sitthvoru megin við altarið en yfir því fjögurra rúða gluggi. Kirkjan skemmdist töluvert í aftakaveðri 1857 og ljóst að það þyrfti að byggja nýja kirkja fljótlega, treglega gekk þó að bæta brauðinu bygginguna (Völundur Óskarsson, Hjörleifur Stefánsson &amp; Björn Ingólfsson, 2013, bls. 178-179).</p> <p>Þegar séra Vigfús Sigurðsson tók við prestembætti á Sauðanesi árið 1869 stóð hann fyrir því að færa byggðina upp á holtið. Presthúsið var byggt á árunum 1879-1881 og ný kirkja norðan við það hús reist 1889. Gamla kirkjan var þá færð upp á holtið og notuð sem dúnhús og verkfærageymsla (Völundur Óskarsson, Hjörleifur Stefánsson &amp; Björn Ingólfsson, 2013, bls. 178-179).</p> <p>Líklega þykir út frá ljósmyndum að kirkjunni gömlu hafi verið komið fyrir nálægt þeim stað er hún var skráð, þó sést lítið á yfirborði sem ber þess merki. Fyrir utan stein sem glittir upp úr grassverðinum og gæti verið hluti af undirstöðum kirkjunnar. Ljósmyndin sem höfundur hefur til hliðsjónar var tekin um aldamótin 1900 (sjá að ofan). Á henni má greina hið nýja prestshús (2642-2), skemmuna (2642-5) þar til vinstri, nýju kirkjuna (2642-19) í fjarska, nær er svo kirkjan (2642-3) og svo fjárhúsin sem voru eldri hluti af útihúsum 2642-1. 1920 er kirkjan svo aftur færð</p> | |

| | og nú inn í milli nýlegra útihúsa 2642-1. Þar var gamla kirkjuhúsið notað sem fjárhús. Eftir aftakaveður árið 2000 skemmdust útihúsin illa, þó aðalega fjósið sem stóð vestast í röðinni. Kirkjan stóð af sér veðrið að hluta en skemmdist þó töluvert. Kirkjuhúsið var þá mælt og teiknað upp og viðir teknir niður og færðir í geymslu að Hlíð á Langanesi. Árið 2012 komust kirkjuviðirnir í eigu Þjms og ári síðar var gerður samningur um Fjölbrautaskóla Norðurlands vestra á Sauðárkróki um endurbyggingu kirkjunnar og viðirnir fluttir þangað. |
| <b>Ástand</b> | Sést ekki |

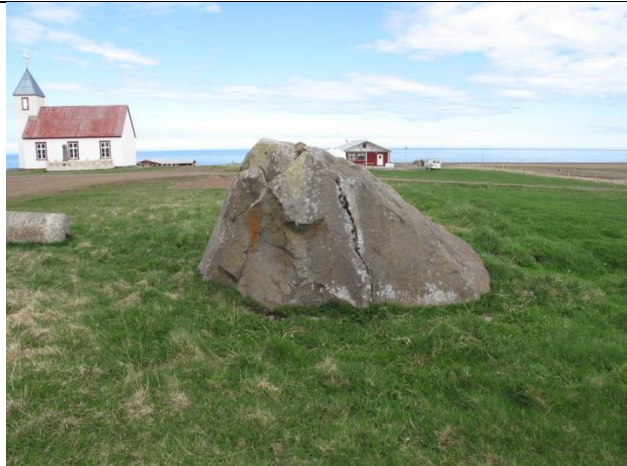
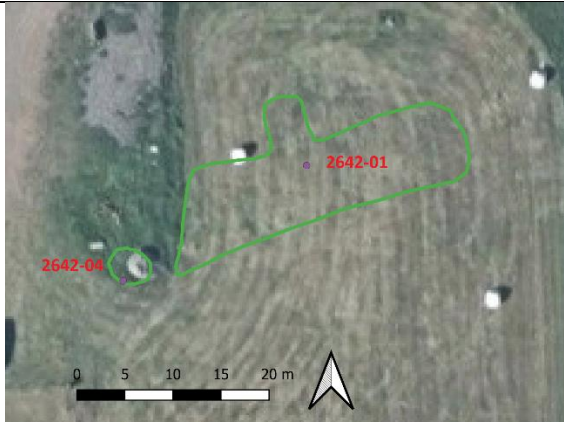
| Númer | Tegund | Hlutverk | Sérheiti |
|---|---|---|---|
| Lýsing | Í túnjaðrinum, uppá holtinu, nálægt bílastæðinu við eitt íbúðarhúsanna stendur ansi íburðarmikill steinn. Heimildir benda til þess að hann hafi verið notaður sem suðvestur stoð í húsunum 2642-1 og að vestasti útihúsið (fjósið) hafi verið byggt upp að steininum. Ábúandi vildi meina að nokkrar sagnir hafi fylgt steininum og hann talinn vera hóbýli huldufólks og ekki mætti raska eða hreyfa hann úr stað (Halldóra Sigríður Ágústsdóttir, 2021, munnleg heimild). | | |
| Ástand | Vel greinanleg | | |
| Hættumat | Lítin hætta – vegna framkvæmda | | |

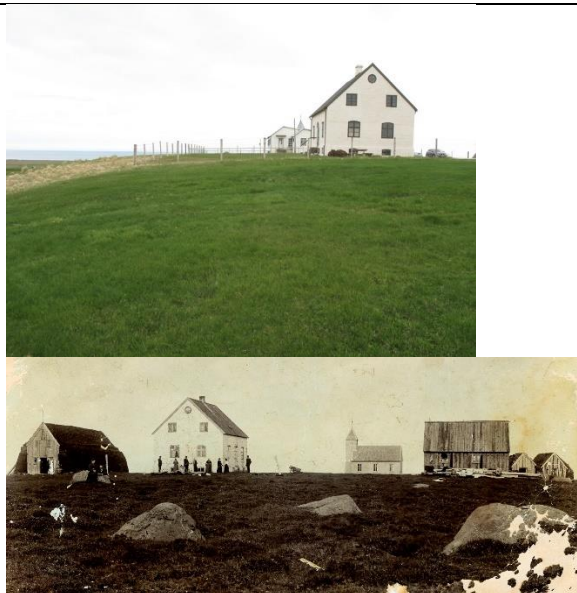
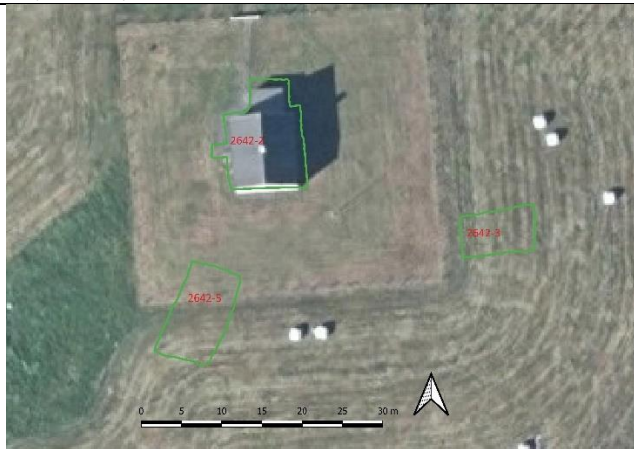
| Númer | Tegund | Hlutverk | Sérheiti |
|---|---|---|---|
| Lýsing | <p>Þegar séra Vigfús Sigurðsson færði bæinn upp á holtið í lok 19. aldar lét hann einnig reisa önnur hús þar í kring, upp á holtinu, en áður fyrr var bæði bærinn og allflest önnur mannvirki fyrir neðan holtið á túninu (úttekt 1890). Í úttekt jarðarinnar sem framkvæmd var árið 1890 er lýst stóru mannvirki sem átti að hafa staðið sunnan af steinhúsinu nýja. Mannvirkið var 18 stafa torfhlaðið hús með viðarstöfnum. 4 þriggja rúðu gluggar á framhlið hússins og hurð með skrá. Á norðurstafni er einn þriggja rúðu gluggi fyrir neðan bita og fjögurra rúðu gluggi fyrir aftan. Dyr eru líka á vesturhlið hússins með hurð á járnnum og læsingu. Mannvirkinu er lýst sem mjög stæðilegu húsi (Úttekt Sauðanes, 1890).</p> <p>Í úttektinni 1918 er mannvirkið enn til staðar en það orðið fremur gisið og hefur líklega ekki verið haldið nægilega vel við (Úttekt Sauðanes, 1918). Í úttektinni 1955 er hins vegar búið að rífa skemmuna, veggjunum bylt og túnin sléttuð (Úttekt Sauðanes, 1955).</p> <p>Ekki er auðvelt að ákvarða hvar húsið hafi átt að standa en út frá myndinni hér að ofan sem var tekin í kringum 1900 má greina að það hafi staðið suður af steinhúsinu en aðeins svo til vesturs. Ekkert sést á yfirborði þar sem mælingin var tekin.</p> | | |
| Ástand | Ekki greinanleg | | |

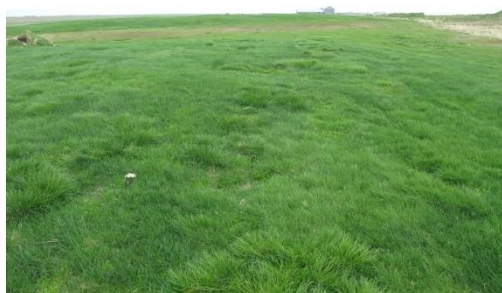
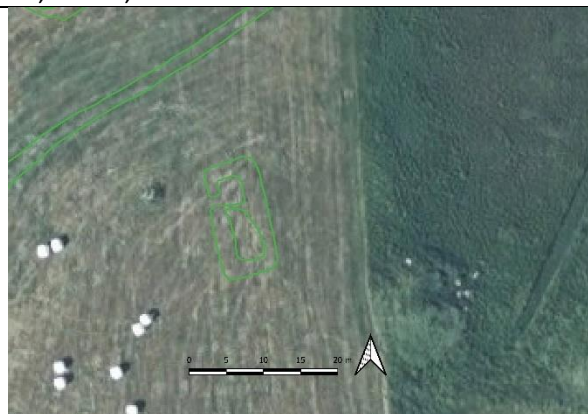
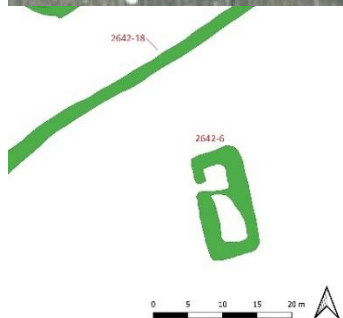
| Lýsing | <p>Rústin liggur nánast norður – suður er með tveimur dældum eða hólfum og vegg þar á milli. Nyrðra hólfið er töluvert minna en hið syðra. Á milli hólfa má greina röð af steinum sem er líklega hluti af hleðslu rústarinnar. Ekki er beint fjallað um mannvirki á þessum stað í heimildum heldur er almennt sagt að mörg smáhýsi og kofar hafi verið á túninu fyrir neðan holtið (Úttekt Sauðanes, 1890). Hugsanlega er hér um að ræða órætt útihús eða mögulega stekk.</p> | | |
| Ástand | Illgreinanleg | | |
| Hættumat | Lítill hættu – Vegna sléttunar | | |

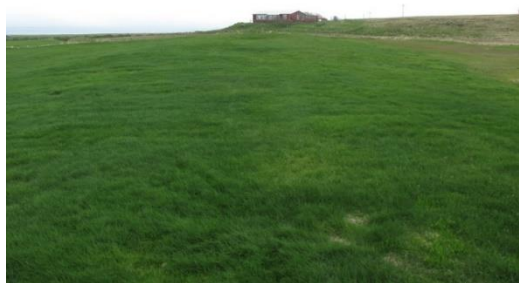
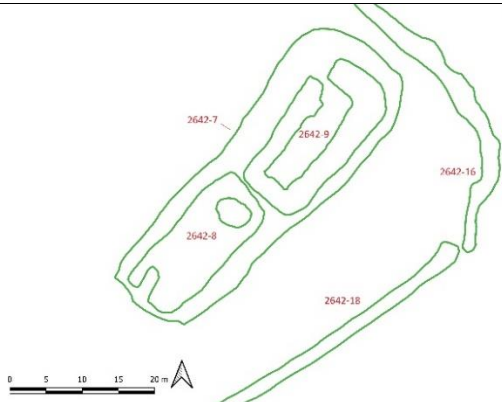
| Númer | Tegund | Hlutverk | Sérheiti |
|---|---|---|---|
| Lýsing | Veglegur hryggur á túninu fyrir neðan og vestan við steinhúsið á Sauðanesi. Hryggurinn er mjög rústalegur á fremur flötu túni. Í hryggnum er að finna tvær sýnilegar rústir (2642-8 og 2642-9). Hugsanlega er þær rústir ein og sama rústin. Höfundi telur ekki ósennilegt að eldri minjar séu undir þessum tveimur rústum og skýrir þannig lögun hryggjarins. Engar heimildir eru þó fyrir því og það verður ekki skýrt fyrr en frekari rannsóknir fari fram á staðnum. Lega hryggjarins er athyglisverð enda liggur hann í sömu línu og bæjarstæðið (2642-10). | | |
| Ástand | Greinanleg | | |
| Hættumat | Mikil hætta - Vegna sléttunar | | |

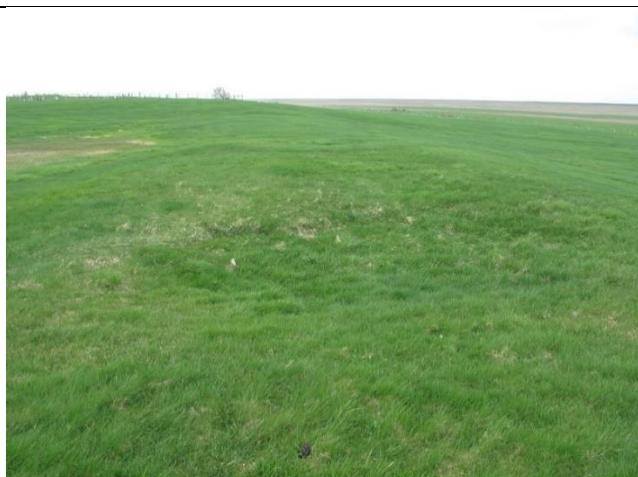
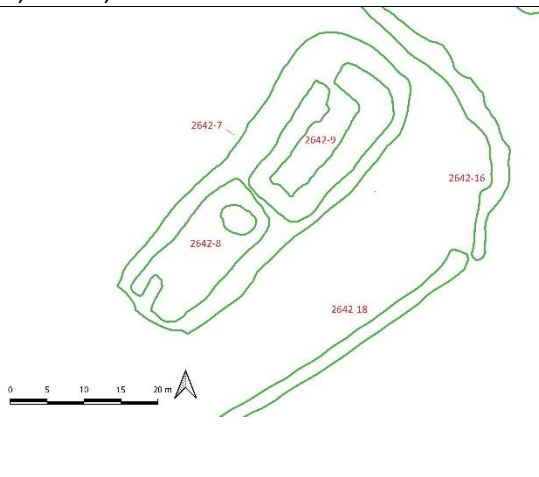
| Númer | Tegund | Hlutverk | Sérheiti |
|---|---|---|---|
| Lýsing | <p>Hugsanleg rúst staðsett í suður hluta hryggjarins (2642-8). Í hryggnum er athyglisverð dæld sem gæti tengst hlöðnu rými í rúst. Eðli og hlutverk rústarinnar er nær ómögulegt að segja nokkuð um. Ef um er að ræða forminjar eru þær mjög líklega eldri en sýnilega rústin 2642-10. Þess ber að halda til haga að dældir eru á nokkrum stöðum upp á holtinu og niður á túni. Allflestar þær tengjast hreinsun og tilfæringu á stórgrýti af túnunum. Þessi dæld er þó stærri en þær allflestar.</p> | | |
| Ástand | Greinanleg | | |
| Hættumat | Mikil hætta – Vegna sléttunar | | |

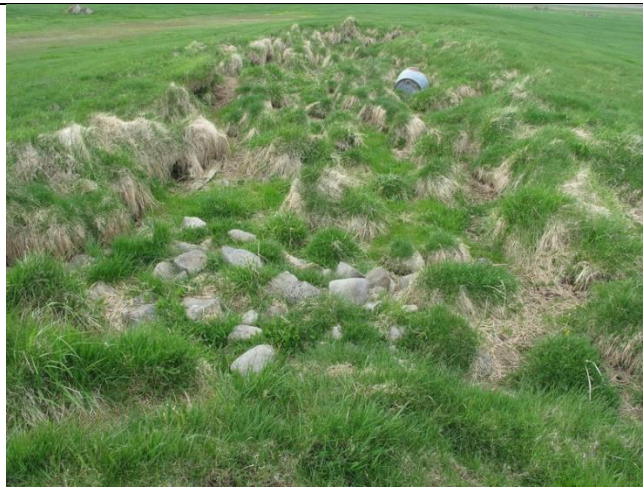
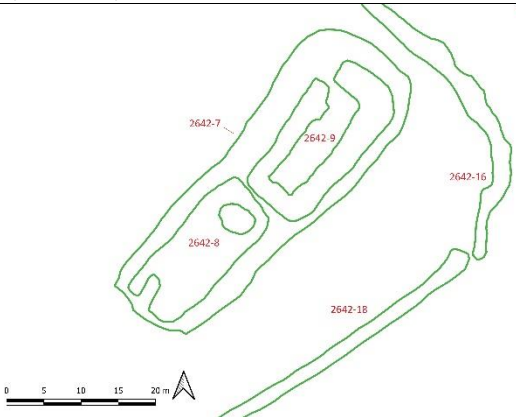
| Númer | Tegund | Hlutverk | Sérheiti |
|---|---|---|---|
| Lýsing | <p>Vel greinanleg rúst sem er staðsett í norðurenda hryggjarins, rústar 2642-7. Líklega niðurgrafin í hrygginn. Liggur í sömu stefnu og hryggurinn sjálfur, þ.e. suðvestur – norðaustur. Hleðslur greinanlegar á mörgum stöðum í veggjum rústarinnar og steinar víðsvegar inn í henni sjálfri. Töluvert af þeim steinum er greinilegt hrun úr veggjum. Ummerki um stoðir sýnilegar á tveimur stöðum. Ein á austur veggnum og önnur nálægt suðurgafli. Við miðjan austurvegginn liggur veglegt hvalbein sem hugsanlega hefur verið notað með einhverjum hætti í mannvirkinu þegar það var í notkun. Innangengt hefur verið í mannvirkið í norðvestur horninu en þar má greinilega sjá rof í veggnum þar sem hurðaumbúnaður hefur staðið. Rústin er eins og fyrr segir vel greinanleg og líklega fremur ung og líklega tengist hún bæjarstæðinu 2642-10. Rústin er 15 metrar (N-S), 4.5metrar (A-V) að innanmáli. Þykkt veggjar mest um 4 metrar. Hlutverk rústarinnar er annað hvort sem hlaða, fjárhús eða fjós. Engin flór eða bása hellur eru sýnilegar sem gerir fjósatúlkunina ólíkleg. Samkvæmt örnefnaskrá Sauðanes er sagt að gamli bærinn hafi staðið norðan við kirkjugarðinn og þar norðan við væru fjárhús (Ari Gíslason, 1971, bls. 2). Hugsanlega tengist þessi rúst þeim fjárhúsum, eða þær minjar sú hreinlega undir þessari rúst. Á milli rústarinnar 2642-9 og 2642-10 er garðlög, líklega tvö 2642-16 og 2642-18.</p> | | |
| Ástand | Vel greinanleg | | |
| Hættumat | Mikil hætta – Vegna sléttunar | | |

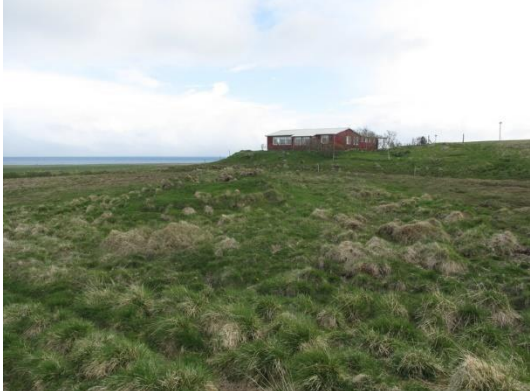
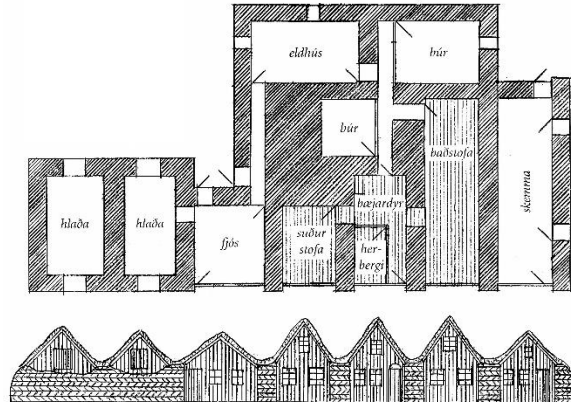
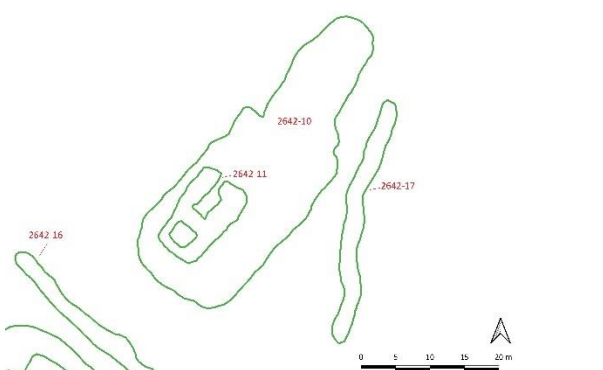
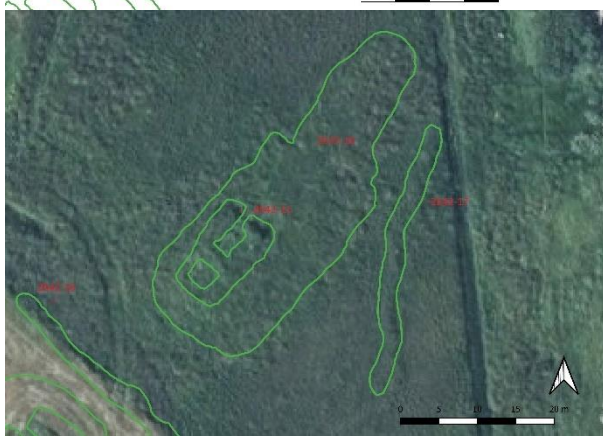
| Númer | Tegund | Hlutverk | Sérheiti |
|---|---|---|---|
| <b>Lýsing</b> | | <p>Rústirnar vel greinilegar og liggja í norðaustur-suðvestur á mýrlendu svæði. Rústin er nokkuð mjórri í norðurendanum en breiðari í suðurendanum eins og sjá má á teikningum. Bæjartóftin er 46 metra löng og 16 metrar breið þar sem hún er breiðust.</p> <p>Ekki er alveg vitað með vissu hvenær bærinn var reistur á þessum stað. Hins vegar er líklegt, ef litið er á heimildir, að bærinn hafi upphaflega staðið rétt norðan við kirkjugarðinn (sjá 2642-14) og verið svo færður á þann stað sem rústirnar 2642-10 eru á einhverjum tímapunkti fyrir 1870 en þá var framkvæmd úttekt á jörðinni. Bænum var þá lýst í smáatriðum og síðar gerðar teikningar sem sjá má hér að ofan. Flatarteikningin rímar mjög vel við útlínur rústarinnar þar sem í mjórri endanum voru tvær hlöður. Ennfremur eru greinilegar minjar að húsabaki sem tengjast líklega eldhúsi og búri. Bærinn var burstabær af sunnlenskri gerð, með sjö burstum (örnefnaskrá Sauðanes). Bærinn fluttist svo upp á holtið þegar steinhúsið var byggt þar árið 1889 en rústirnar stóðu nokkuð lengi uppistandandi eftir það (munnleg heimild).</p> <p>Yngri rúst (2642-11) hefur svo verið byggð ofan í gamla bænum, nánar til tekið í suðurendanum. Ólíklegt er að um sé að ræða minjar eftir þau rými</p> | |

| | sem tengdust gamla bænum, þá skemmu eða baðstofu enda snúa þau rými öðruvísi en þessi rúst. Austan við bæinn eru leifar af garðlagi, 2642-17, sem afmarka heimatúnið. |
| <b>Ástand</b> | Vel greinanleg |
| <b>Hættumat</b> | Lítill – Rask og ágangur kvikfjár |

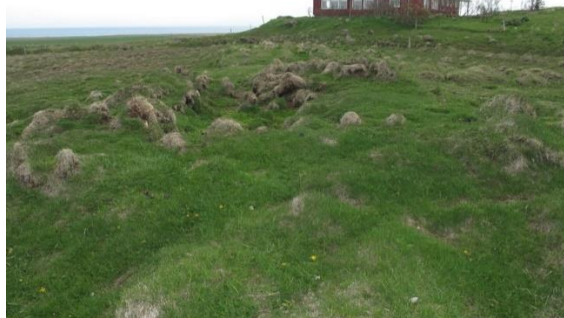
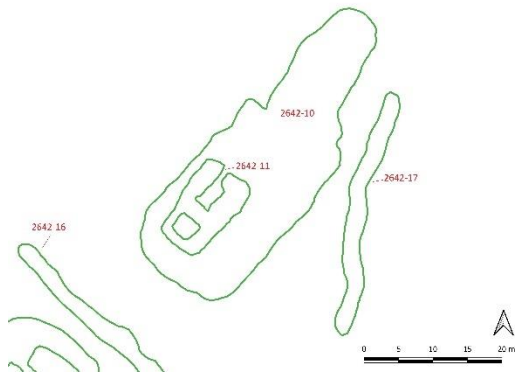
| Númer | Tegund | Hlutverk | Sérheiti |
|---|---|---|---|
| Lýsing | <p>Tveggja hólfa rúst sem er staðsett í suðurenda 2642-10. Snýr eins og 2642-10 (NA-SV) með innangengt á norðurgafli. Mannvirkið hefur verið hlaðið með torfi og grjóti.</p> <p>Í úttektinni á Sauðanes jörðinni árið 1890 eru nefnd þrjú fjárhús sem eru út á túni. Eitt þeirra er sagt vera vestur á túni og það hús sé vandað að við og veggjum (Úttekt Sauðanes, 1890). Árið 1918 er það hús orðið illa farið (Úttekt 1918 1918). Það er enn uppistandi 1955 þó mjög illa farið (Úttekt Sauðanes 1955). Þessar lýsingar gætu átt við viðkomandi rúst en hafa ber það í huga að þær gætu allt eins átt við 2642-9.</p> <p>Rústin 2642-11 er mjög líklega yngri en bærinn (2642-10) sjálfur. Hún liggur nokkuð greinilega yfir eldri rústum og hún snýr líka öðruvísi en bæjarrústirnar en þar vísa dyr mót vestri en þessi hefur dyr mót norðri.</p> | | |
| Ástand | Vel greinanleg | | |
| Hættumat | Lítill hætta - Rasks og ágangs kvikfjár | | |

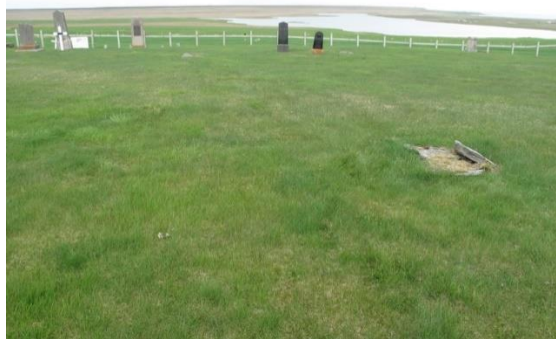
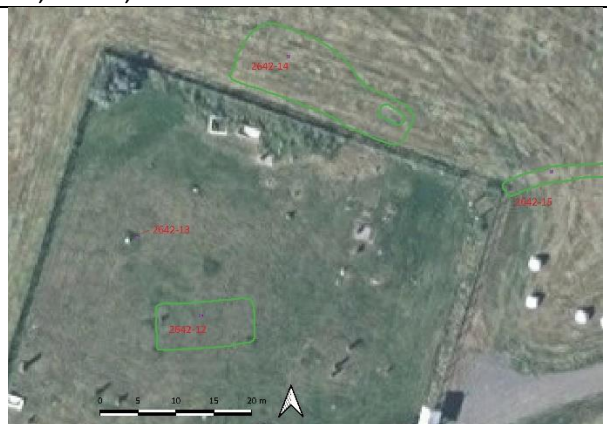
| Númer | Tegund | Hlutverk | Sérheiti |
|---|---|---|---|
| Lýsing | Í kirkjugarðinum miðjum má greina merkilega steina sem liggja á þremur stöðum ekki langt frá hvorum öðrum. Á tveimur þessara steina er járnkrókur. Guðmundur Lúther Hafsteinsson sviðstjóri húsasafns Þjóðminjasafns Íslands sem var með höfundi í för benti skrásetjara á þessa steina og fannst líklegt að um sökkulsteina mannvirkis sé um að ræða. Miðað við staðsetningu steinanna tengjast þeir líklega síðustu kirkjunni sem var staðsett í kirkjugarðinum en heimildir benda til þess að kirkjan á staðnum hafi frá öndverðu staðið í kirkjugarðinum. Þá tengjast steinarnir Stefánskirkju nýrri sem reist var 1846. Sjá nánari umfjöllum um kirkjur Sauðaness í lýsingu 2642-4. | | |
| Ástand | Illgreinanleg | | |
| Hættumat | Hætta – ef sökkulsteinarnir eru hreyfðir úr stað. | | |

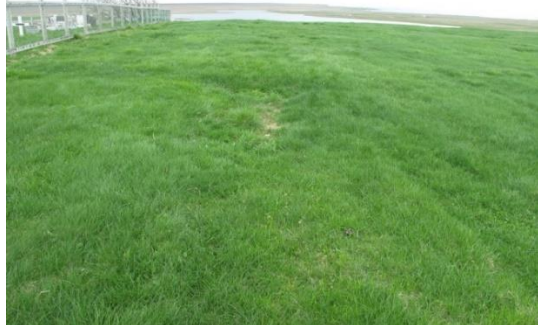
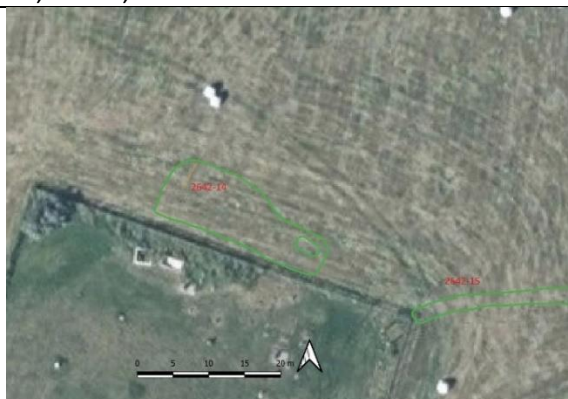
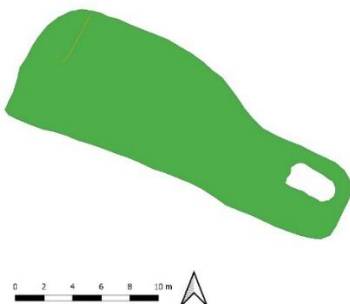
| Númer | Tegund | Hlutverk | Sérheiti |
|---|---|---|---|
| Lýsing | <p>Fast norðan við kirkjugarðinn má greina áhugaverðar bungur og dældir. Við nánari skoðun er sýnileg að minnsta kosti ein steinaröð sem liggur norður-suður. Mjög líklega eru þarna rústir undir sverði. Staðsetningin er afar athyglisverð ef litið er á heimildir sem benda til þess að gamli bærinn á Sauðanesi hafi staðið norðan við kirkjugarðinn áður en hann var fluttur upp á holtið í lok 19. aldar (Ari Gíslason, 1971, bls. 2). Ef rústin eru leifar af bænum þá eru þær líklega eldri en rúst 2642-10 sem þýðir að hugsanlega hefur bærinn fyrst byggst upp á þessum slóðum, færst svo þar sem 2642-10 er og að lokum færst upp á holtið.</p> <p>Rústinn er fremur ógreinileg fyrir utan austustu dældina og steinaröðin sem er staðsett í vesturenda fornminjanna.</p> | | |
| Ástand | Ill greinnalega | | |
| Hættumat | Lítill hætta – sléttunar, jarðrækt. | | |

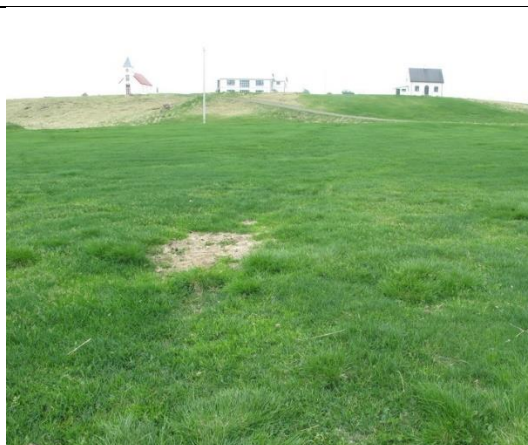
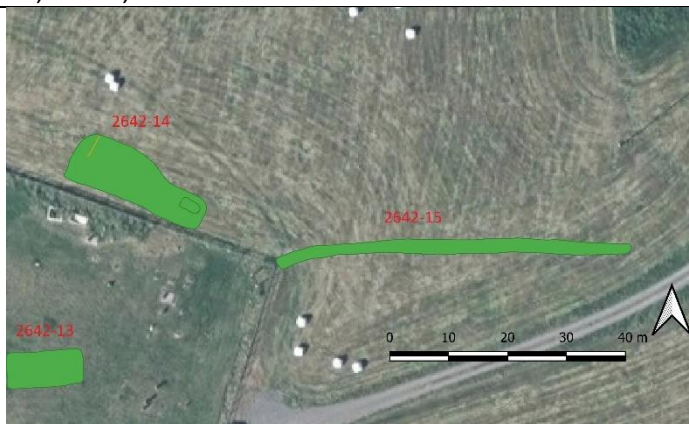
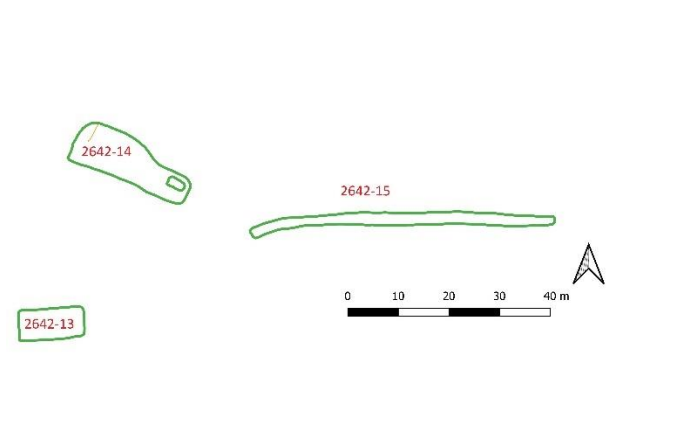
| Númer | Tegund | Hlutverk | Sérheiti |
|---|---|---|---|
| Lýsing | Frá gamla sálnahliðinu á kirkjugarðinum í beina átt að steinhúsinu upp á Sauðanesholti má greina samfellda dæld í túninu. Mjög líklega er um stíg eða götu sem hefur legið á milli þessara staða. Hvort stígurinn hafi verið hreinsaður eða ruddur með einhverjum hætti skal ósagt látið. Engar heimildir eru til um viðkomandi stíg. Dældin er breiðust um 2,4 metra breið og 60,5 metra löng. Eldra sálnahliðið var staðsett í norðaustur horni kirkjugarðsins. Það var svo fært á núverandi stað á miðri austurhlið kirkjugarðsins. | | |
| Ástand | Greinanlegt | | |
| Hættumat | Lítill hættu | | |

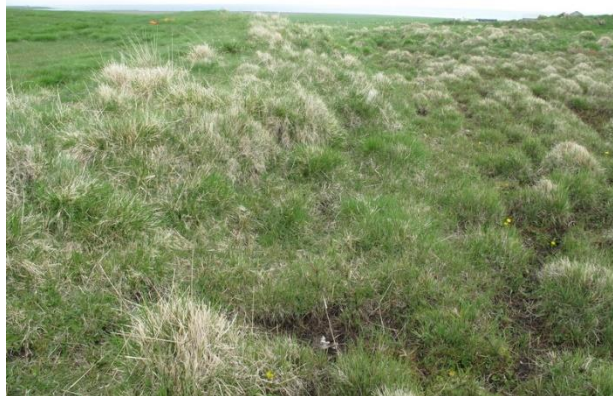
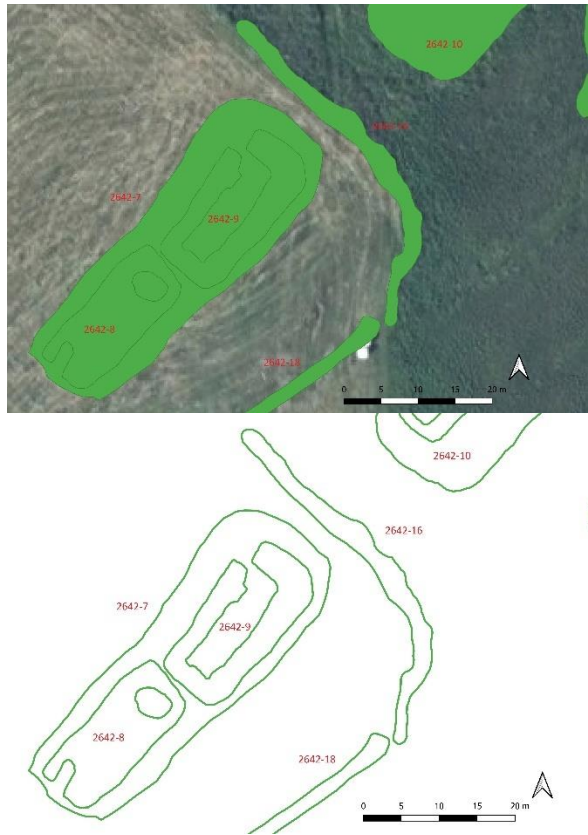
| Númer | Tegund | Hlutverk | Sérheiti |
|---|---|---|---|
| Lýsing | <p>Uppmokstur milli túnsins þar sem fornminjarnar 2642-7,8,9 liggja og mýrlendisins þar sem 2642-10 er staðsett. Garðlagið er greinanlegra í suðurenda þess en fjarar út og verður illgreinanlegt því lengra sem garðlagið teygir sig til norðurs.</p> <p>Annað hvort er garðlagið túngarður og/eða vörslugarður. Almennt mætti telja að aðalhlutverk garðlaga sé að hefta ferð búpenings á milli svæða. Það þarf þó ekki alltaf að vera og til eru til dæmis landamerkjagarðar. Að auki eru til garðlög sem eru reist til varnaðar túnum gegn sandi og mýrum (Birna Lárusdóttir, 2011, bls. 130-145). Þessi garður gæti þá tengst hinu síðarnefnda og er slíkt ekki óþekkt eins og svipaður varnargarður hefur fundist á Alþingisreit í Reykjavík (Vala Garðarsdóttir, 2010, bls. 87).</p> <p>Garðlagið 2642-16 tengist og var líklega hluti 2642-18.</p> | | |

| <b>Ástand</b> | Greinanlegt að hluta. |
| <b>Hættumat</b> | Hætta vegna jarðræktar. |

| <b>Athugasemdir</b> | Þyrfti að grafa í garðlagið til þess að fullvissa sig um hvort fornminjar sé að ræða eður ei. |

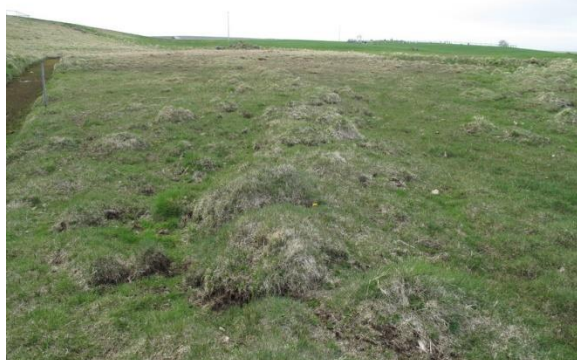
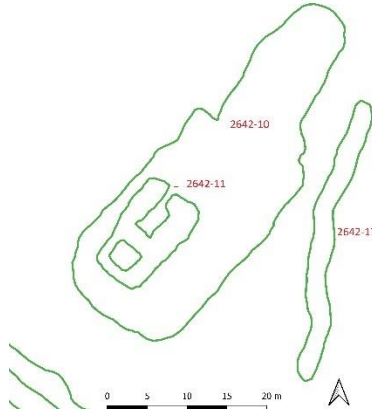
| Númer | Tegund | Hlutverk | Sérheiti |
|---|---|---|---|
| Lýsing | Leifar af túngarði sem hefur legið utan um Sauðanesbæinn 2642-10. Garðlagið er einungis sýnilegt að húsabaki eða austan við rústirnar 2642-10 og hefur legið utan um heimatúnið á bænum. Mikilvægt var að halda skepnum frá heimatúnum og bæjarhúsum (Þórður Tómasson, 2018, bls.126-127). | | |
| Ástand | Greinanlegt. | | |
| Hættumat | Hætta – sléttun. | | |

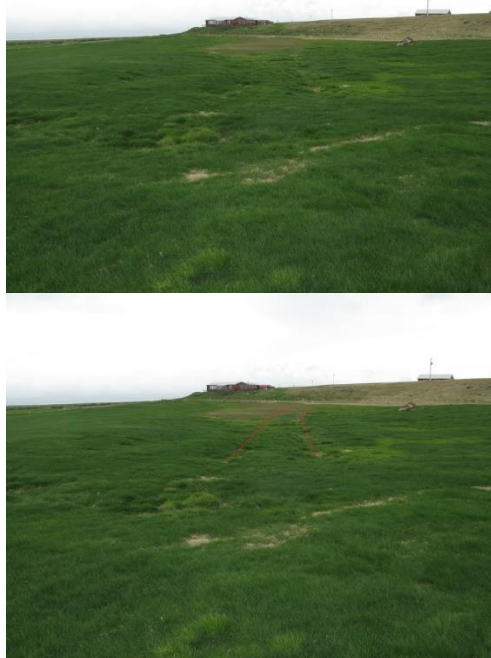
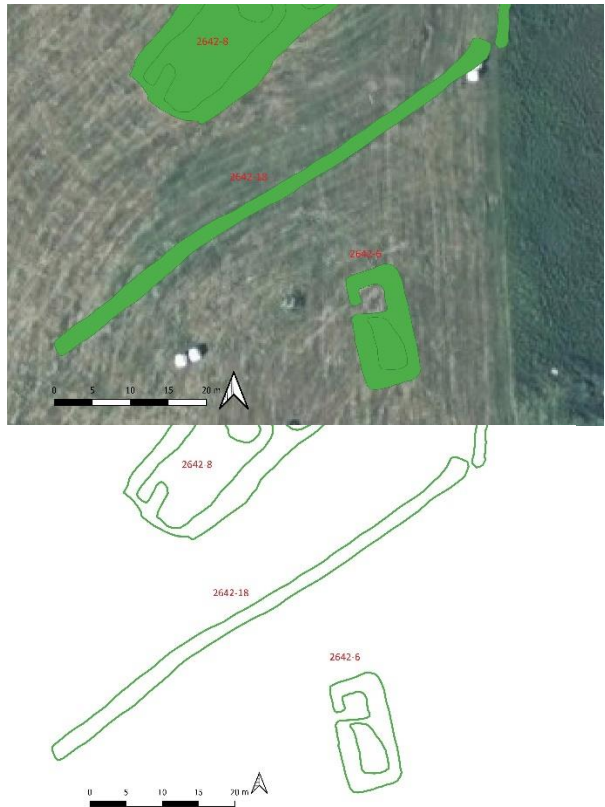
| Númer | Tegund | Hlutverk | Sérheiti |
|---|---|---|---|
| Lýsing | <p>Á milli rústar 2642-6 og 2642-7 má greina dæld nokkra sem gengur nokkurn veginn suðvestur-norðaustur. Dældin virðist tengjast garðlagi 2642-16 eins og sjá má á teikningu hér að ofan. Í dældinni má svo greina áhugaverðar samsíða línur (sjá neðri myndina hér að ofan) og á milli þeirra örlítinn hrygg. Þarna getur verið einhverskonar fornt garðlag undir sverði. Hryggurinn er þá garðlagið sjálft en samsíðu línurnar þá vísbendingar um uppmokstur og byggingu garðlagsins.</p> <p>Þess ber þó að geta að viðkomandi fornminjar eru illgreinanlegar og verður ekki fullvíst um eðli dældarinnar nema með frekari fornleifafræðilegum rannsóknum.</p> | | |
| Ástand | Illgreinananlegt | | |
| Hættumat | Hætta. Vegna sléttunar. | | |
