# Fornleifakönnun á tóft vegna ofanflóðagarða á Eskifirði

Könnunarskurður í landi Melbæjar 2020

Rannveig Þórhallsdóttir og Ragnheiður Traustadóttir

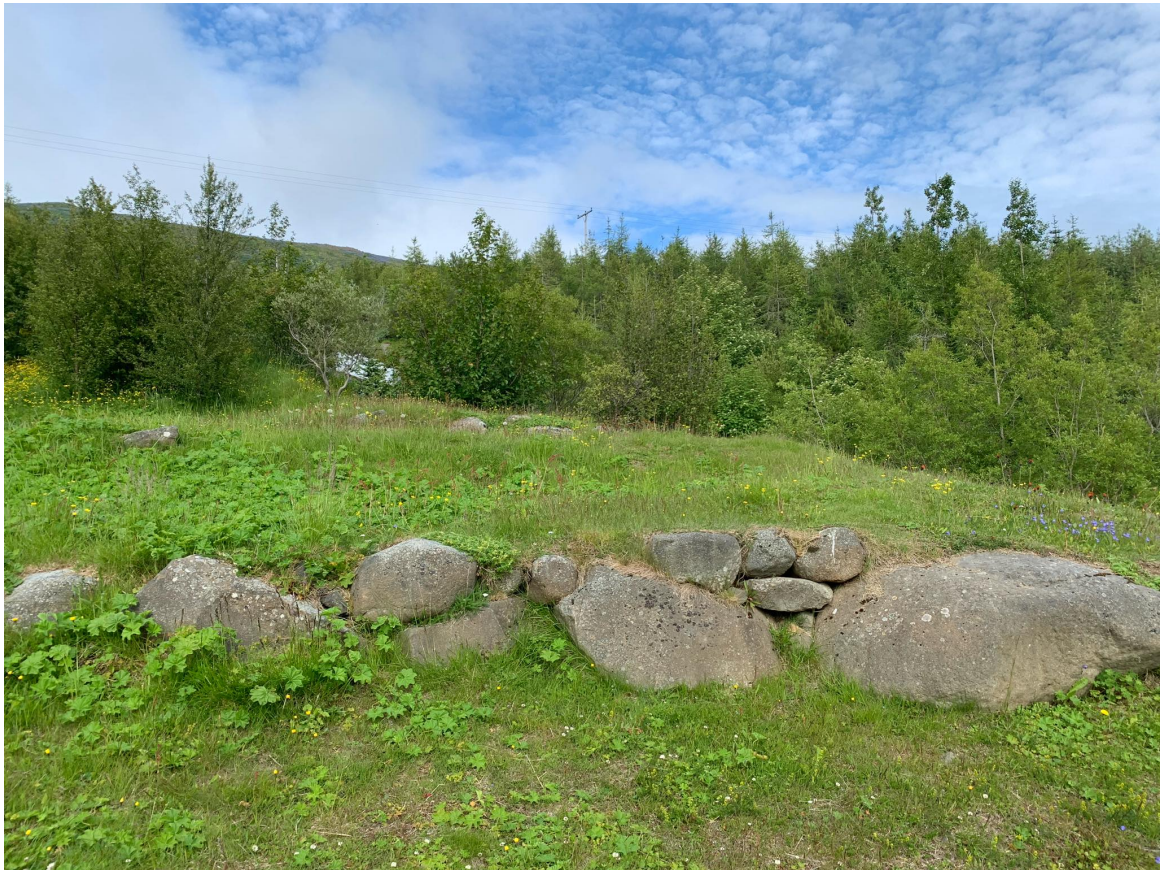
*Mynd 1. Hleðslur á svæðinu.*

Á svæðinu sem rannsaka átti stóðu steinhlaðnar hleðslur – (tóft nr 43) sem virtist raðað í stöllum upp hliðina, líkt og skruðgarðahleðslur. Í meintri tóft voru bæði stórir og litlir steinar, sumir tilhöggðir og ferkantaðir. Meint tóft er á einskonar flöt. Ofan á flötinni er ein steinahleðsla og undir henni önnur steinahleðsla, þrepaskipt. Steinarnir voru mosagrónir. Meintar tóftir standa á útivistarsvæði við lítið skógræktarsvæði sem er norðan við lækjarfarveg Lambaeyrarár. Lítil göngubrá hefur verið reist yfir lækinn. Í um 15 m fjarlægð SA við meinta tóft, N við læk, stendur bekkur við stóran stein. Í kringum bekkinn er einföld, manngerð hleðsla. Fyrir um 15 árum hljóp fram aurskriða á svæðinu og að sögn heimamanns Marínós Stefánssonar hjá Fjarðabyggð var svæðinu raskað talsvert eftir það, steinum raðað til og „hreinsað til“ og búið til útivistarsvæði. Það var þá niðurstaða okkar á vettvangi að ekki væri um neina tóft að ræða eins og hún hafði verið skráð árið 2015, heldur væru þetta miklu yngri hleðslur og tengt leikskólanum og útivistarsvæðinu. Var samt ákveðið að mæla upp allar þessar hleðslur – stalla og taka könnunarskurð til að kanna hvort eitthvað eldra væri undir.

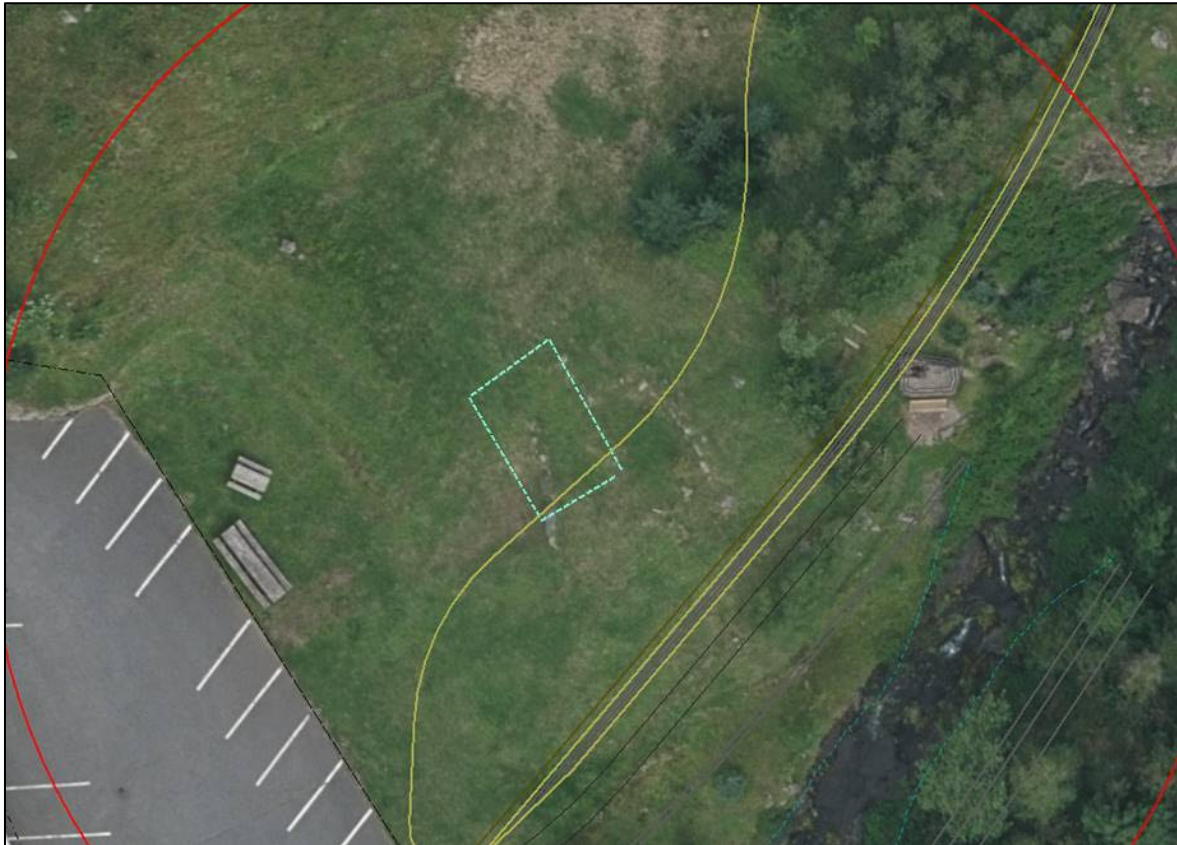
*Mynd 2 Kort úr skipulagsgögnum sem sýnir hvar tóftin er um það bil en hún var ekki mæld upp árið 2015. Hleðslurnar sjá vel á loftmyndinni. Rannsóknarsvæðið var innan bláa rammans.*

Tóft nr. 43 var skráð árið 2015<sup>4</sup> og er henni lýst svona; „Um 60 m ofan við elliheimilið er rúst. Rúst 5x7 m (NNV-SSA). Veggir úr grjóti, ca. 1,5 - 2 m breiðir og 0,1 - 0,4 háir. Dyr eru líklega á mótí suðri. Garðlög sjást innanvert í austurvegg. Rústin er vel gróin og í henni standa

tvær birkihríslur. Rústin er í stórhættu vegna ofanflóðavarna.” Er að finna teikningu af henni í skýrslunni en hún hafði ekki verið mæld upp.

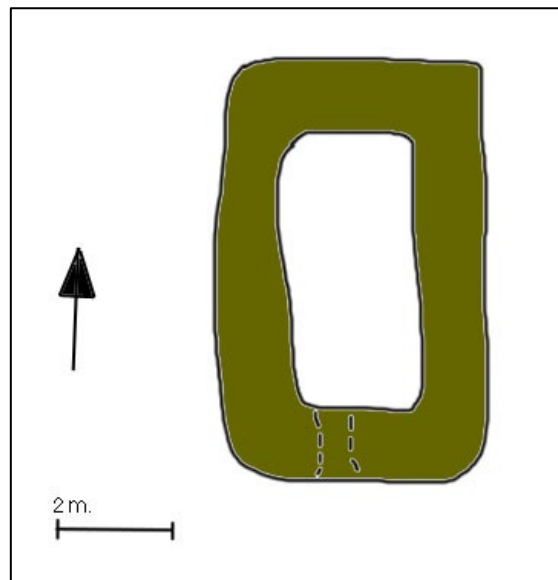
*Mynd 3 Teikning úr skráningarskýrslu frá árinu 2015.*

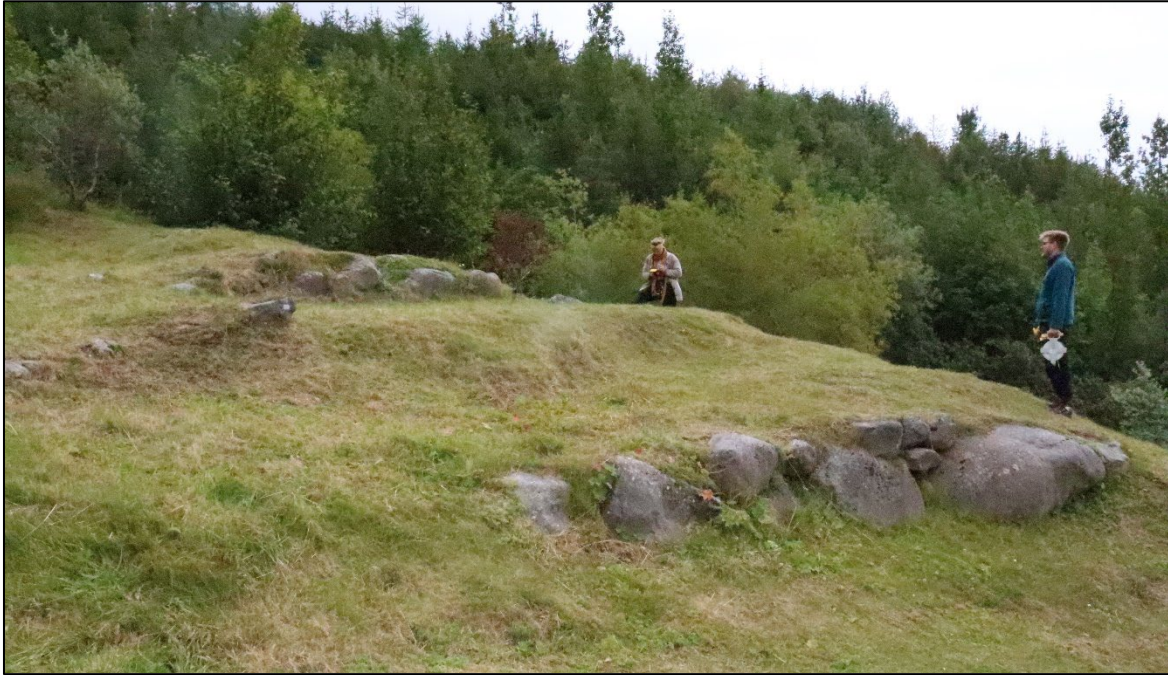
*Mynd 4 Rannveig Þórhallsdóttir að mæla upp hleðslurnar og á neðsta stallinum stendur Sigurður Snæbjörn Stefánsson.*

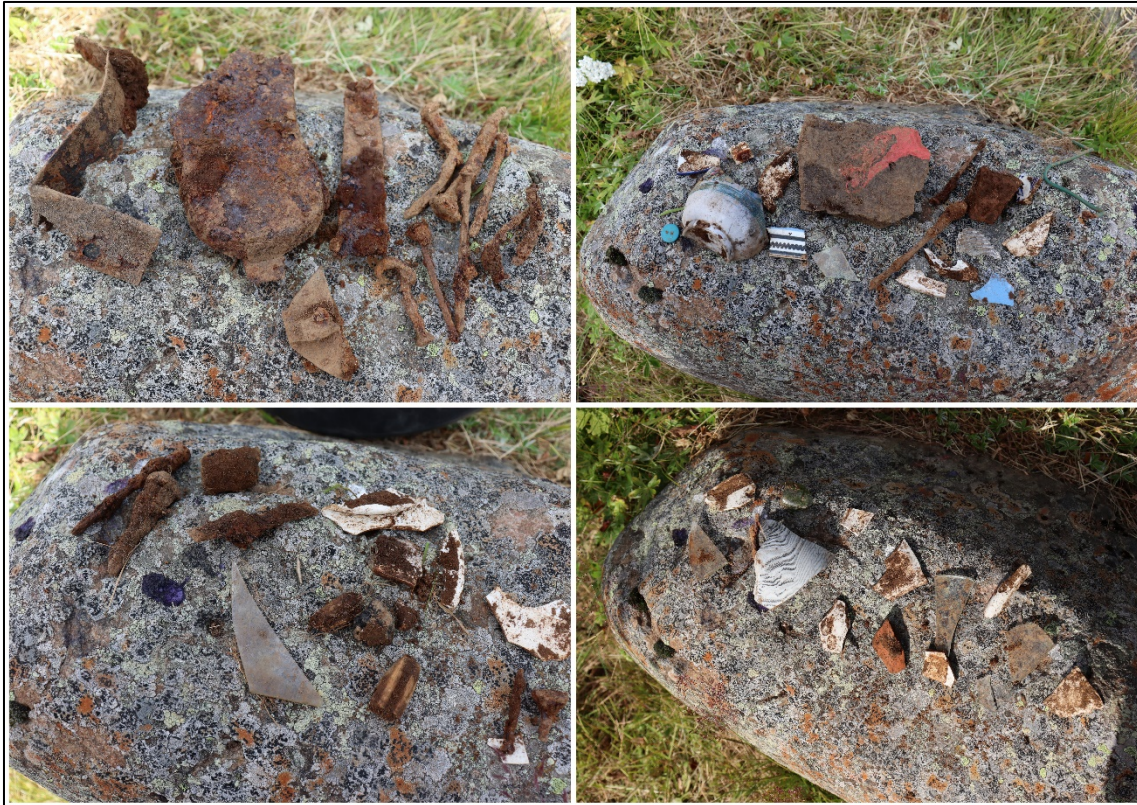
Grafin var 5,8 m skurður og 2 m breiður skurður í hleðsluna í tóft nr. 43 og inn á slétta flötinn. Í skurðinum komu í ljós mannvistaleifar sem tengdust leikskólanum, sandur úr sandkassa, rauðmálaðir steinar og legókubbur. Öll jarðlögin voru hreyfð, rétt undir þessu mátti sjá ruslag með örfáum gripum frá fyrri hluta 20. aldar. Engin mannvirki eða mannvistarleifar fundust sem eru fornleifar. Í skurðinum mátti sjá hreyft gjóskulag frá Öskju 1875, en óhreyfð

gjóskulög um 30 cm undir hreyfða mannvistarlagi, þ.e. V-1477 in situ og Öræfajökul 1362 in situ.

*Mynd 5 Gripir sem komu upp í skurðinum.*

Ekki fundust nein mannvirki við rannsóknina heldur voru hleðslurnar leifar af manngerðu landslagi frá þeim tíma sem leikskóli var starfræktur þar frá árunum 1964-1999 og eftir lagfæringar á svæðinu eftir skriðu. Þarna er útivistasvæði fyrir heimamenn. Í könnunarskurðinum mátti þó fyrst og fremst sjá jarðlög sem tengdust leikskólanum, sandur, rauðmálaðir steinar og legókubbur. Vottaði fyrir hreyfðu – ruslalagi undir þessu með gripum í, leirker, glerbrot, járnagla og kolaskófla. Þetta lag er sennilega frá fyrri hluta 20. aldar og getur tengst búsetunni á Melbæ. Gjóskulagið frá 1875 var hreyft í mannvistarlaginu. Undir því mátti sjá gjóskulögin frá V-1477 og 1362 alveg óhreyfð – in situ og engar eldri mannvistaleifar undir þeim gjóskulögum.

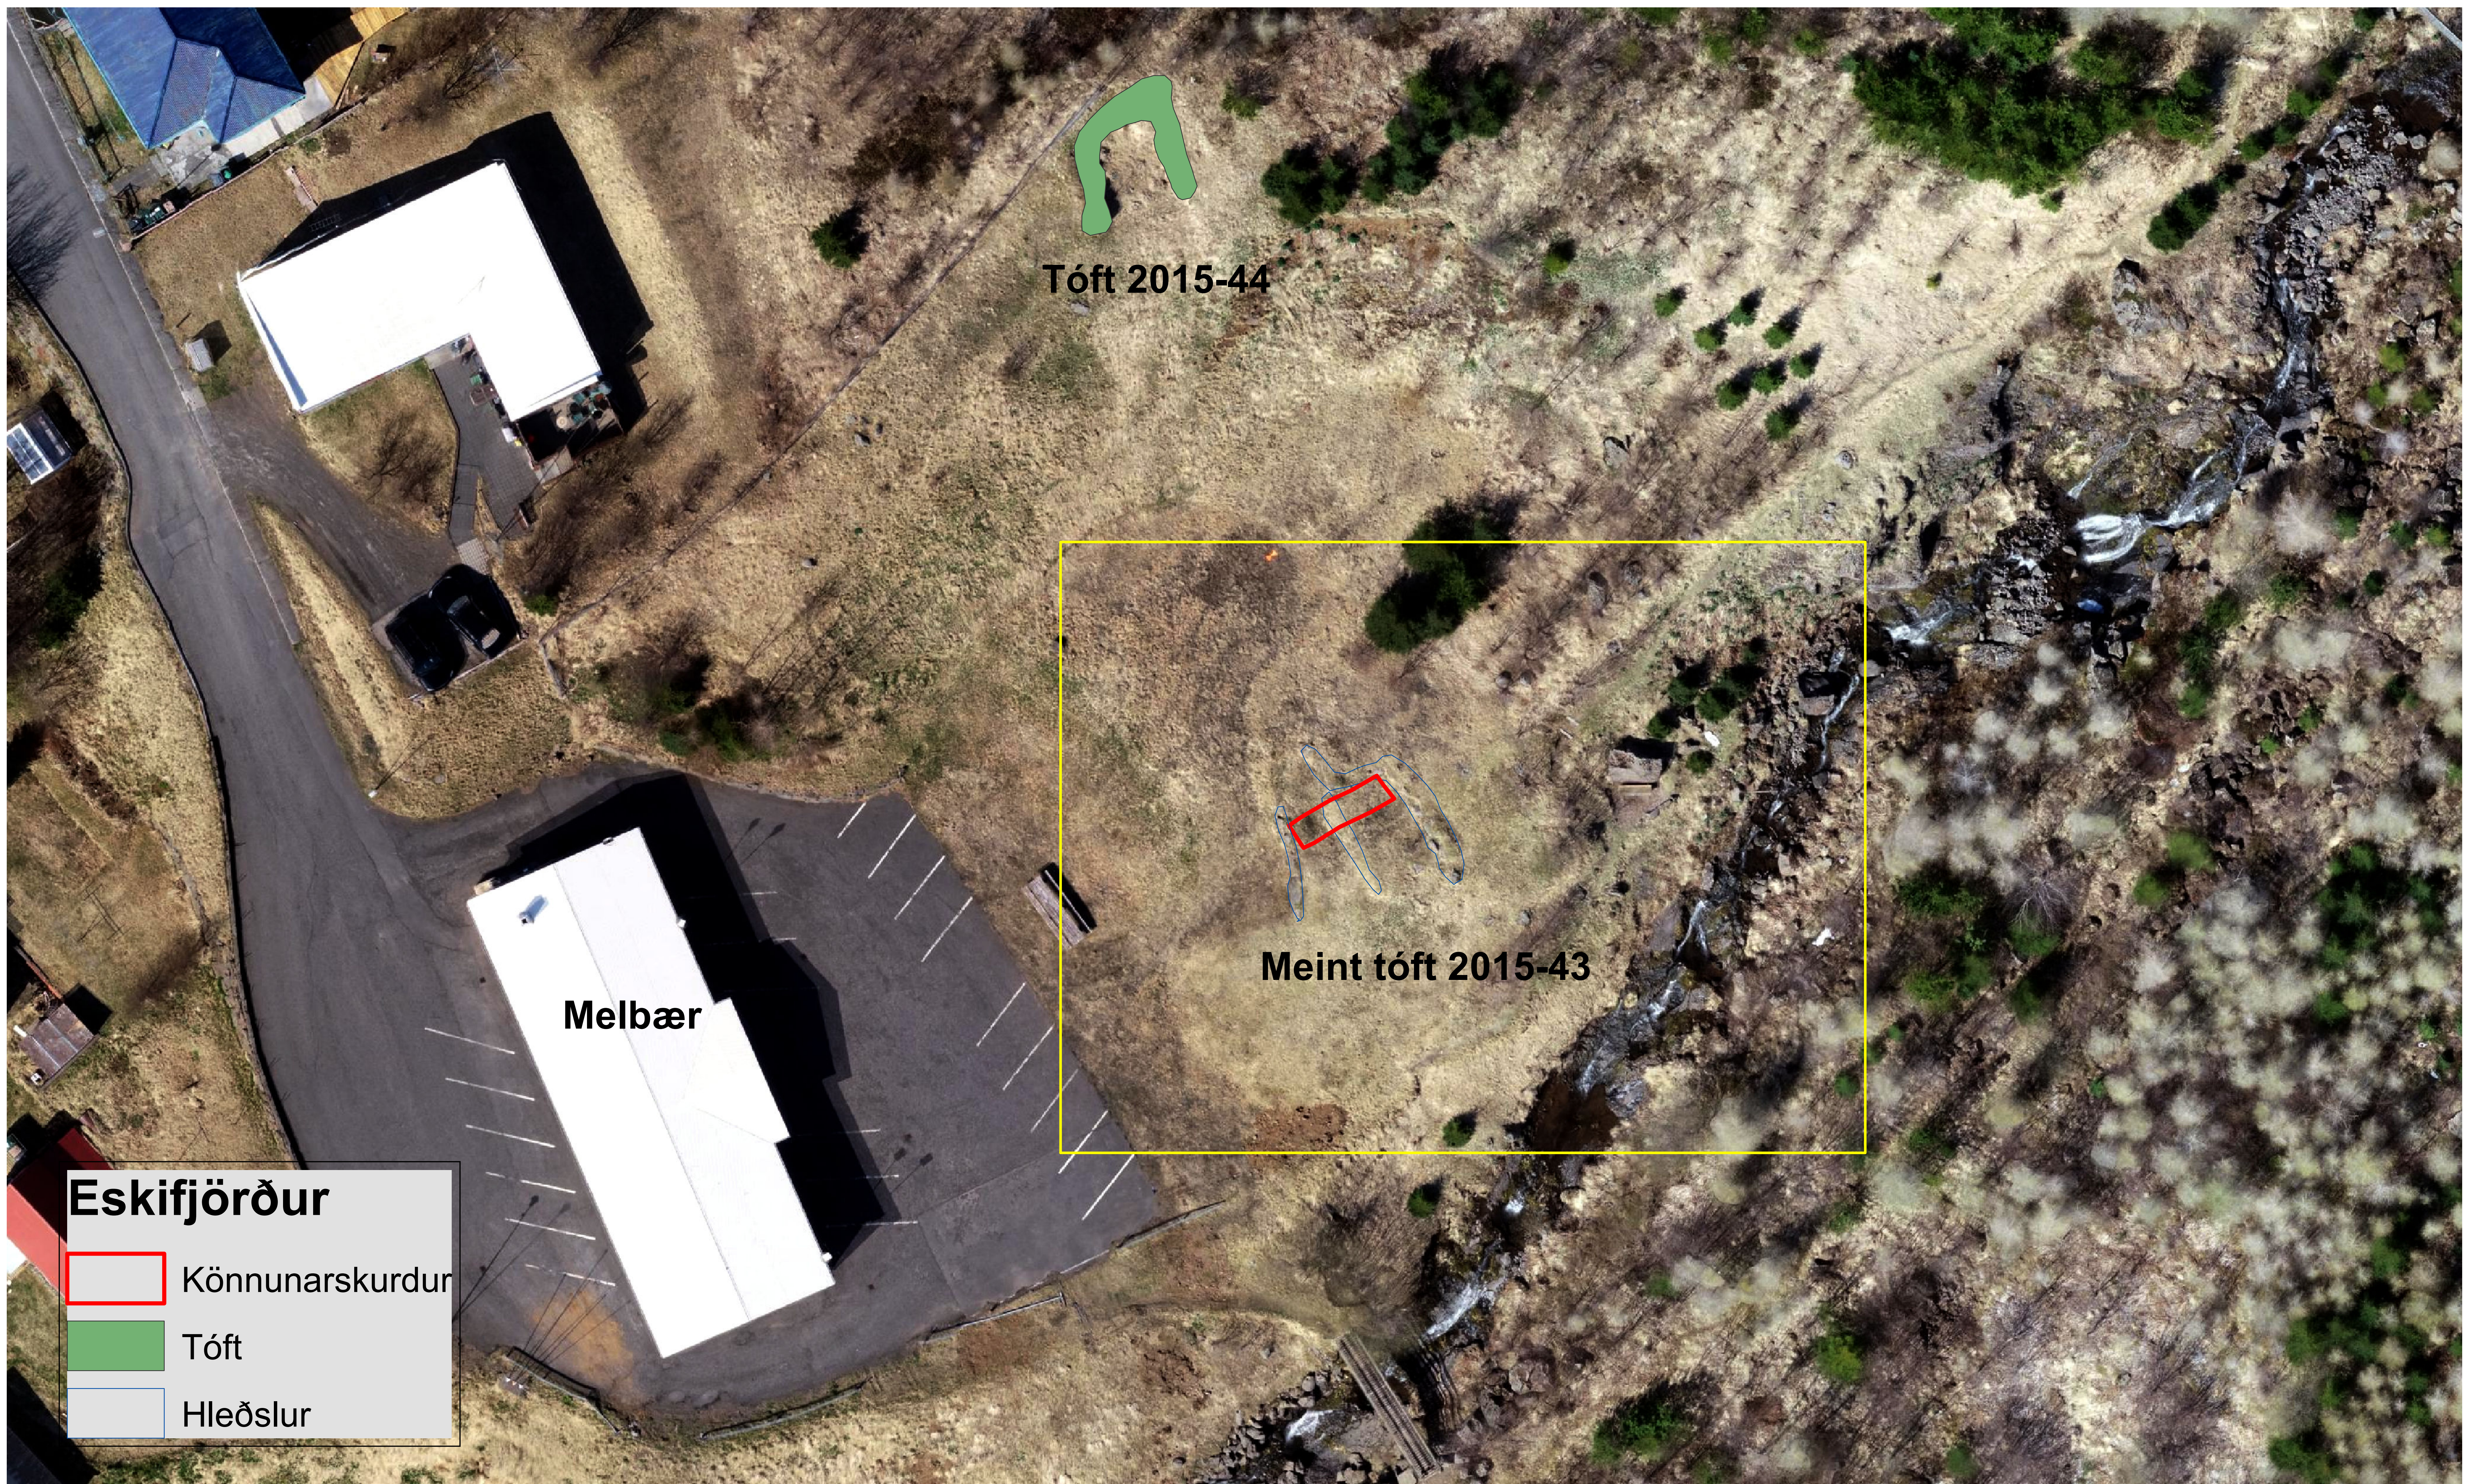
| <p><b>Yfirlitskort Melbær á Eskifirði</b></p> <p>Fornleifar og rannsóknarsvæðið</p> | <p>0 4 8 16 24 32 metrar</p> <p>Uppruni loftmyndar: Efla ehf.</p> | <p>N</p> <p>Kort<br/>Nr1</p> | <p><b>Antikva ehf.</b></p> |

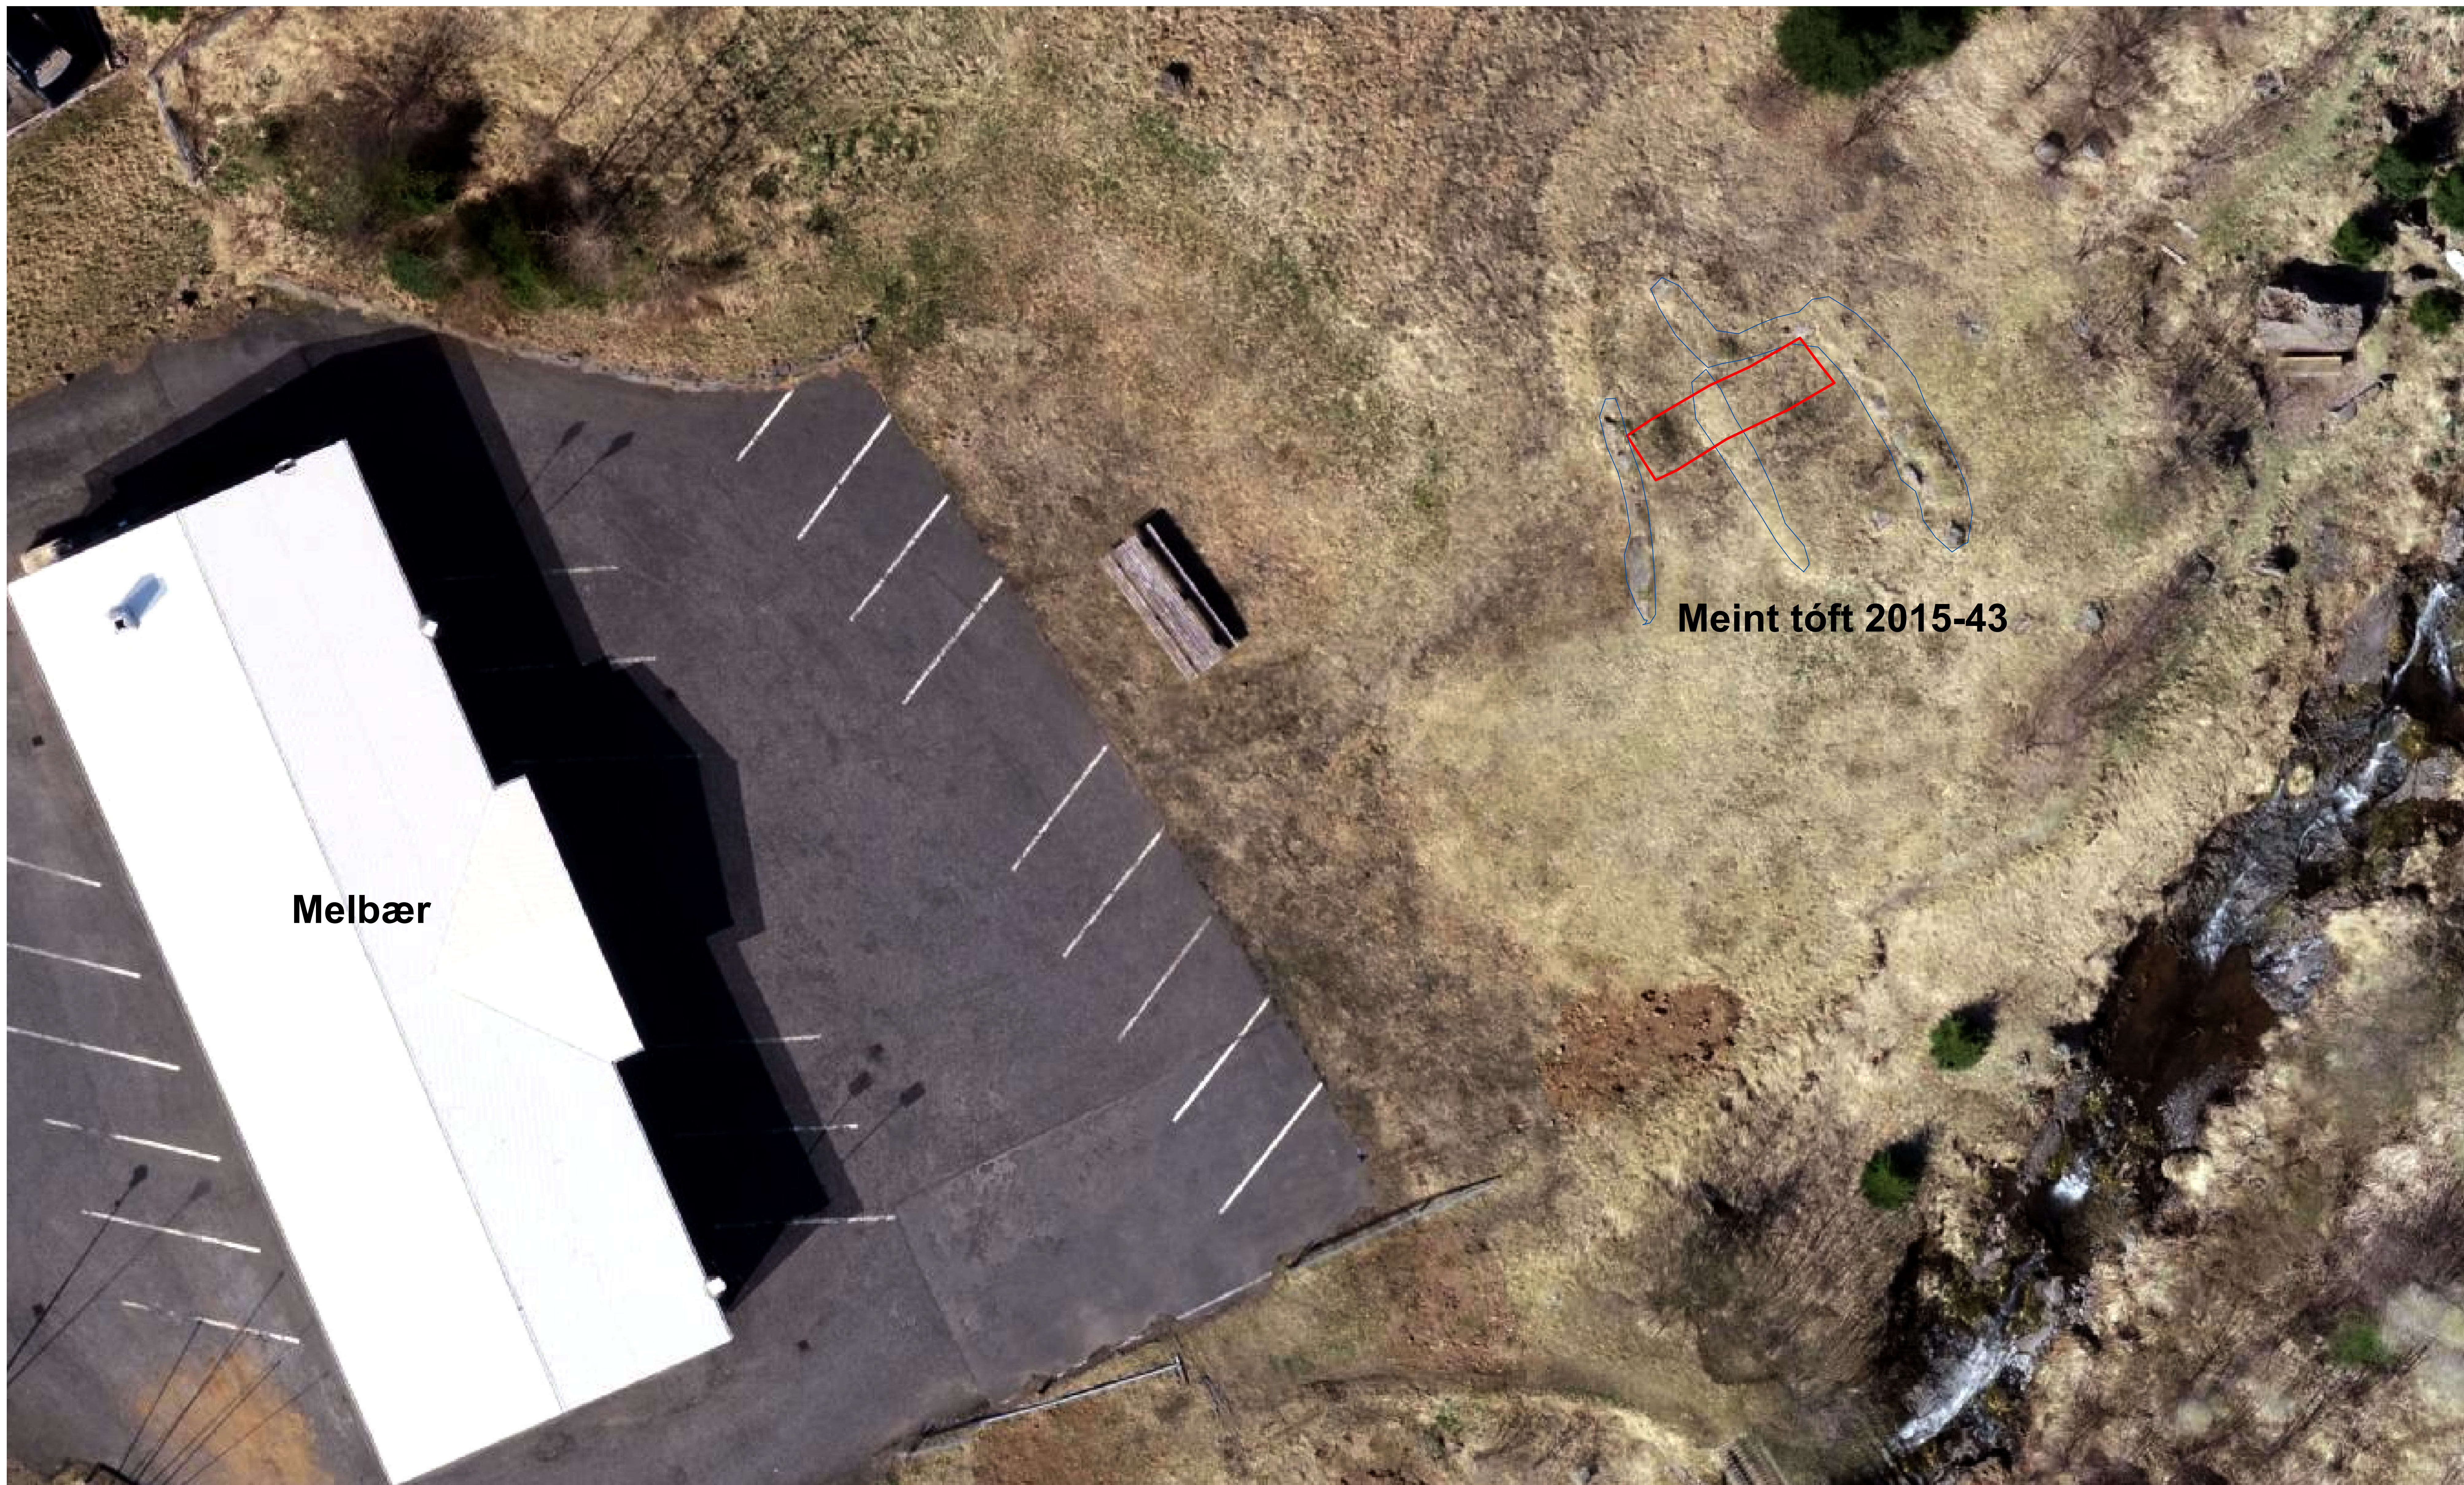
Melbær

Meint tóft 2015-43
