S9 Skilagrein 171  
0354 Vhm 106

GRÍMSÁRVIRKJUN

Ístruflanir við inntak

Reykjavík, 8.apríl '59

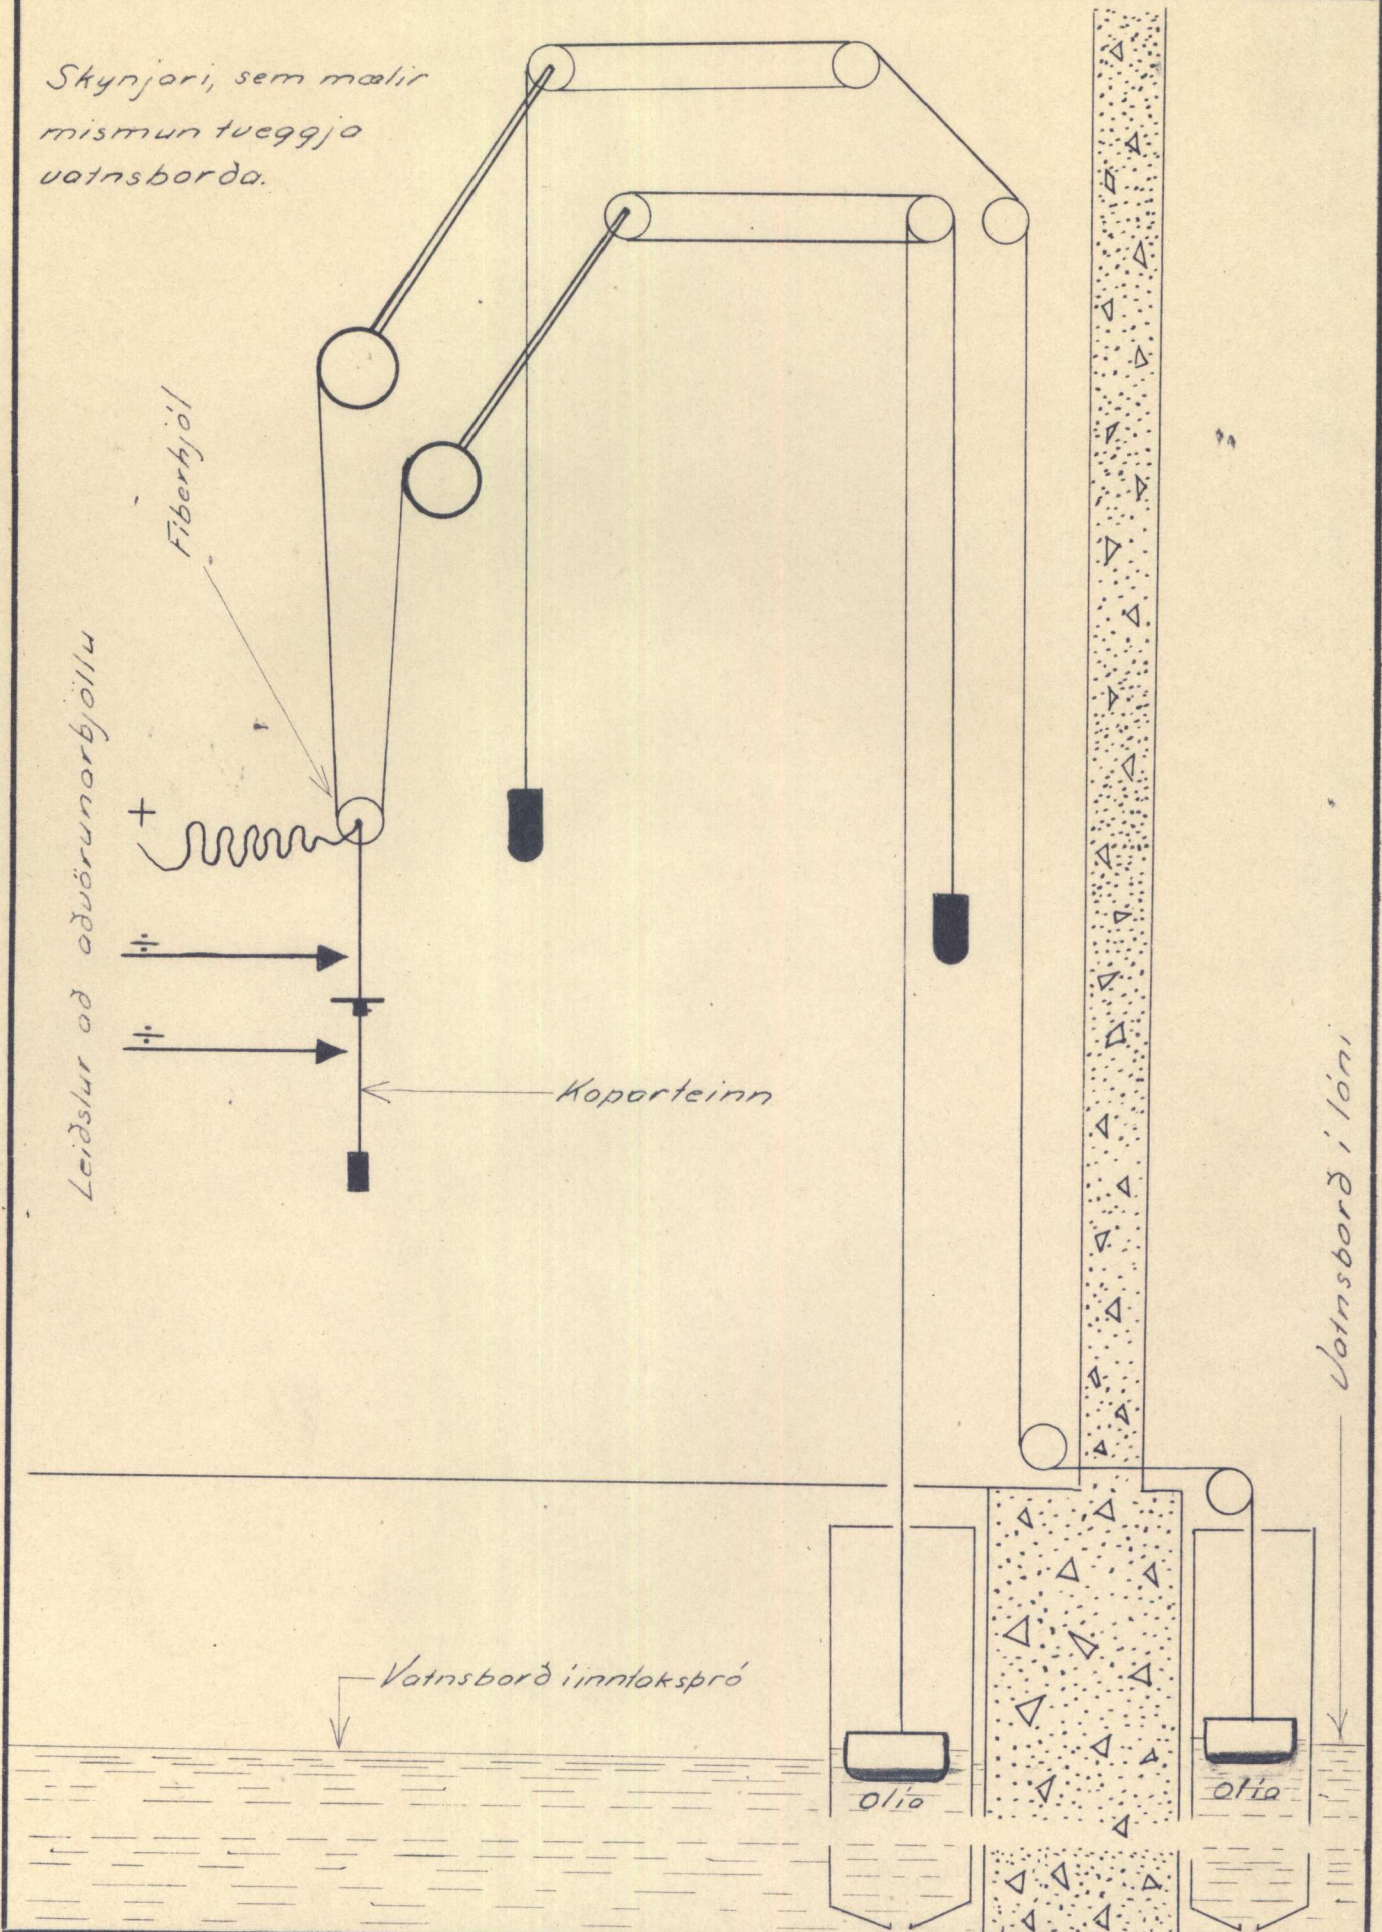
Fnr. 4287

Teikning fr. 4287, sem fylgir hér með, á að sýna nokkurskonar vatnshæðarmáli, sem mælir eða réttara sagt skynjar aðeins missun tveggja vatnsborða. Teikningin skýrir sig að mestu sjálf. Þegar bæði flothykin lækka, t.d. samtímis vefur annað stóra hjólið (það til vinstri) upp á sig, en hitt rekur ofan af sér og fiberhjólið er kyrrt á sama stað og á sama hátt ef flothykin lyftast bæði samtímis, helzt fiberhjólið og koparteinninn á sama stað, en ef aftur á móti flothykið í þrónni lækkar, en hitt er kyrrt, þá sígur koparteinninn og skífa hans rekt í leiðsluknastinn. Ef þessi, ég vil segja, einfaldi skynjari er settur upp við Grímsá, í lónið og inntaksþróna, ætti hann að geta gefið strax til kynna með bjölluhringingu eða á annan hátt, þegar einhverjum áður ákveðnum mun er náð á milli vatnsborðanna inni í þrónni og úti fyrir. En þegar ís sezt á inntaksristarnar er það einmitt það sem skeður, að vatnsborðið inni í þrónni lækkar þótt það haldist óbreytt úti fyrir. Áður en skynjaranum er komið fyrir þarf að mæla vatnsborðssvæflur í inntaksþró af völdum snöggra álagsbreytinga og athuga hve lengi þær vara. Verkfr. Guðlaugur Hjörleifsson telur þær óverulegar, en eftir starð þeirra verður að stilla innstreymisopið í hlífðarstokk flothyki þróar, svo að skynjarinn gefi ekki alltaf aðvörun um þær.

Skynjari, sem mælir  
mismun tveggja  
vatnsborða.

- V. Aðvörðun skynjara, sem mælir mismun tveggja vatnsborða  
VI. Vatnsvélin fær ekki nægilegt vatn, þótt það sé  
til í lóninu, og stöðvast.

Þegar aðvörun V, vatnsborða-skynjarinn, sendir merki, er ráðstöfun C hafin og einnig D ef slíkt hefur verið útbúið. Þá ætti aðvörun VI aldrei að koma.
