Smárit Byggðasafns Skagfirðinga I

Þróun torfbæja
Glaumbær

Sigríður Sigurðardóttir

2. útg. 2007

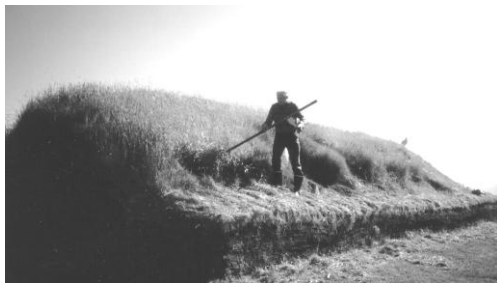
Baðstofan í Glaumbæ er lík gömlu langhúsunum að grunnfleti og klædd torfi en skálaveggirnir voru allmiklu hærri en þessir veggir og burðargrind hússins sennilega töluvert sterkviðaðri.

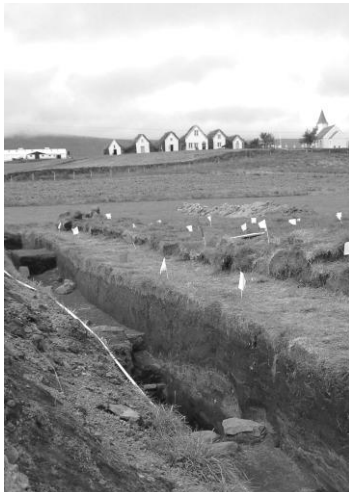
Neðri myndina tók John Steinberg sumarið 2003. Í þverskurðinum, sem gerður var í gegnum skálann, sjást vel stöðasteinar og steinar undan bekkjum. Annaðhvort hafa menn flutt bæinn ofar í landið á 11. öld eða að byggt hefur verið upp á jörðinni á tveimur stöðum samtímis og efri staðurinn svo valinn til áframhaldandi búsetu.

Við jarðsjármælingar árið 2001 fannst 33 metra langt og 8 m breitt hús, sem reyndist liggja undir öskulagi frá eldgosi í Heklu árið 1104. Sumarið 2003 var grafinn prufuskurður þvert í gegn um skálann og þá komu í ljós um tveggja metra þykkir torfveggir. Samhliða þeim hafa verið 1,8 m breiðir bekkir og jafnbreitt gólf á milli þeirra. Sumarið 2005 var flett ofan af skálanum og þá kom hann allur í ljós ásamt viðbyggingum. Veggir sem þar sáust virtust vera eldri en skálaveggirnir því einn þeirra gæti

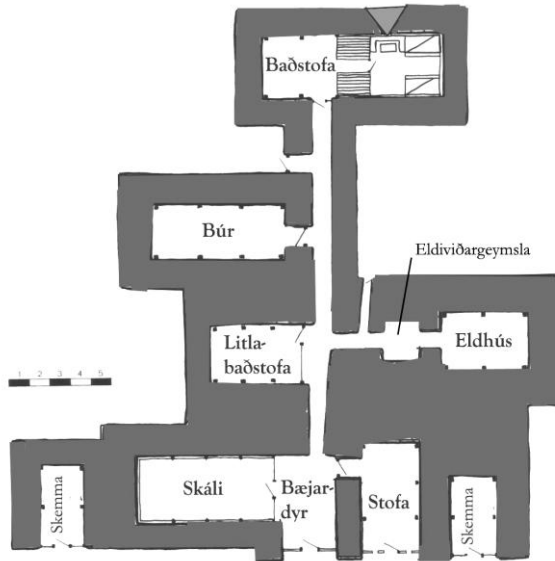
Svona leit bærinn út árið 1784. Búið var að snúa **Stofunni** þvert á fyrri stefnu þannig að timburgafl hennar snéri fram á hlað.¹¹ **Skemmur** voru á sama stað og **Smiðjan** einnig, en hún var ekki lengur sambyggð bænum. Gegnt eldhúsinu var **Litlabaðstofa** á sínum stað og hafði verið lengd um eitt stafgólf um leið og torfveggur við göngin var fjarlægður og timburþil sett í staðinn. Hins vegar var búið að sytta **Eldhúsið** um eitt stafgólf og búið að stía af **Eldiviðarkofa** sem gengið var í gegn um. Í hann var utangengt. **Borðhúsið** var farið og búið að sameina **Búrin** í eitt þriggja stafgólfa langt hús (Langabúr). **Baðstofunni** hafði verið breytt þannig að hún var lengd í stæði beggja húsanna sem áður voru og einhverjir höfðu flutt rúmin sín þangað. Komnar voru bakdyr á göngin inni við baðstofu.

Stafverk var ríkjandi byggingarform á þessum tíma og **Skálinn** og **Stofan** hafa verið stafverksbyggingar. Sömuleiðis hefur timburverk í baðstofunni vafalaust verið fellt saman að hætti stafverksbygginga.

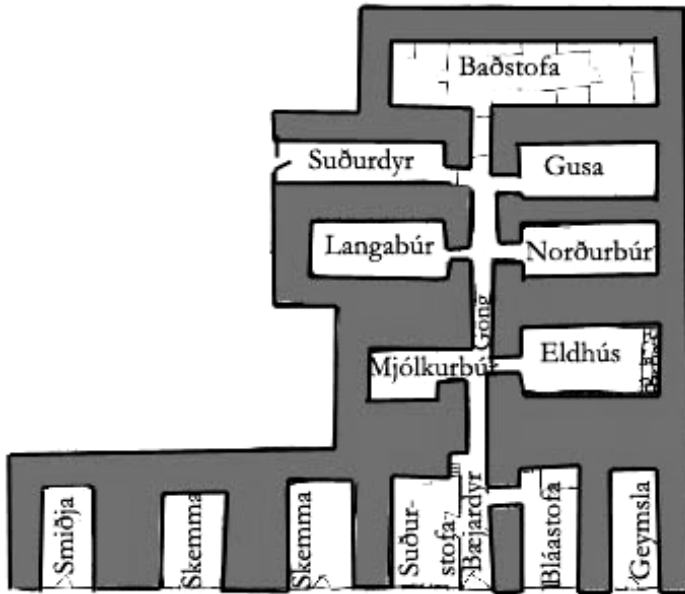
Mesta breytingin af bæjarhlaði séð var þegar Skálinn var tekinn niður og tvö hús reist hlið við hlið með gafla fram á hlað árið 1879, þ.e. **Suðurstofa** og **Nyrðriskemma**. **Syðriskemma**, **Bláastofa** og **Eldviðarskemma** snéru öll göflum fram á hlað og **Smiðjan** sem þarna varð aftur sambyggð bænum fullkomnaði svo burstabæjarmyndina, sem var næstsíðasta þróunarstig norðlensku torfbæjanna. **Langabúr** hélt sér eins, en torfveggur kom í stað timburþils í **Litlabúri**.

Eldhúsið er enn í sama formi og um miðja 19. öld og **Baðstofan** er eins og 1879. **Norðurbúr**, **Gusa** og **Suðurdyr** (**Brandahús**) voru lengd um eitt stafgólf 1939-1941 og á Suðurdyrnar var settur timburgafl með útidyrum á gegnt suðri. Það voru bakdyr bæjarins og aska úr hlóðunum var borin þar í gegn út á öskuhaug við suðurenda baðstofunnar. Til 1941 var heytóft norðan við bæinn og kartöflugarður sunnan við hann.

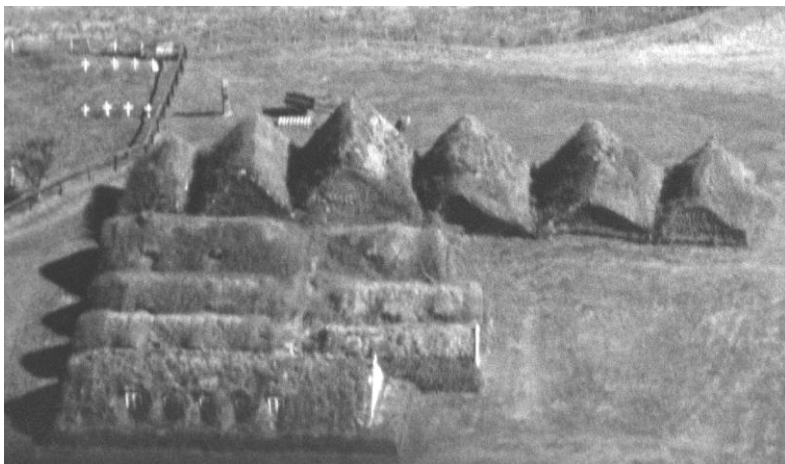
Horft yfir **Glaumbæ** úr vesturlofti. Framhúsin snúa timburþiljuðum göflum/burstum fram á hlað. Torfhlaðnir gaflar þeirra snúa til vestur. Framhúsið lengst til vinstri er Eldiviðargeymsla. Næst henni er Bláastofa, þá Bæjardyr og Gestastofa undir sama þaki, svo koma tvær skemmur. Húsið lengst til hægri er Smiðjan.

Bakhúsin snúa þvert á stefnu framhúsanna. Göngin liggja frá hæsta húsinu, bæjardyrum, inn að baðstofu, sem er næst á myndinni með fimm gluggum og hálfþili úr timbri til suðurs, þar sem á er gluggi. Næst baðstofunni, einnig með timburþili, eru Suðurdyr. Á móti þeim til vinstri, næst baðstofunni, er íbúðarherbergið Gusa. Hin húsin fjögur eru hlóðareldhúsið, sem þekkist á hlöðnum strompinum og þrjú búr. Ljósm. John Steinberg.

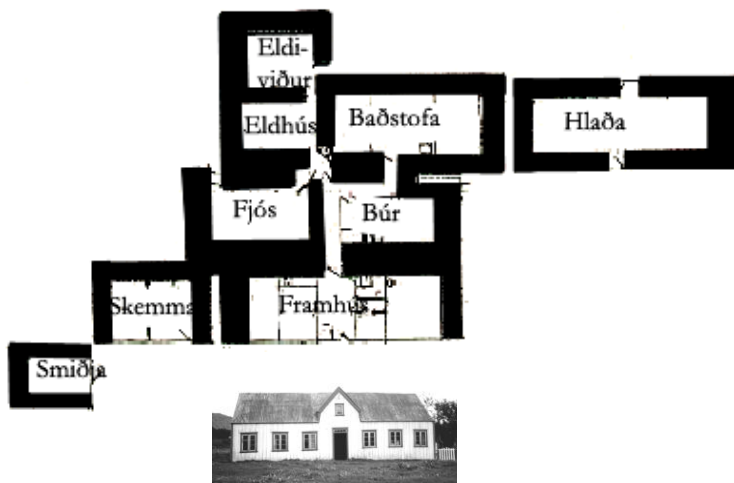
Árið 1880 var byggt framhús sem sneri langhlið að hlaði, eins og skálarnir forðum, framan við húsaþyrpingu torfbæjarins að **Brimnesi** í Viðvíkursveit. Framhús þessi voru byggð upp með bindingsverksgrind úr timbri og veggir jafnt utan sem innan klæddir timbri. Yfirleitt voru þau tveggja hæða¹² og stundum með kjallara undir. Þau voru byggð upp á tímabilinu 1870-1940. Gengið var í gegn um húsið til bæjargangna sem tengdi það við bakhúsin. Göngin voru ekki allstaðar þráðbein eins og í Glaumbæ. Þarna skiptast þau við búrhornið. Víða var innangengt í fjós eins og þarna sést. Hlóðareldhúsið var áfram notað. Svo sem til að hita þvottavatnið og þar fór einnig fram stórsuða eins og slátursuða og þar var reykt kjöt. Bakvið eldhúsið er eldiviðargeymsla og hægt að komast í hana utanfrá. Búr er milli framhúss og baðstofu á móti fjósi og timburþiljaðir veggir þess snúa að göngunum á parti. Aftast í þyrpingunni er baðstofan. Um og eftir 1880 var settur ofn í baðstofuna og eldavél í kokkhúsið eins og það var kallað þar sem eldavélin stóð.

¹² HSK. Teikning í úttekt frá Fasteignamatssnefnd Skagafjarðarsýslu. Ljós. Sigríður Sigurðardóttir. Framhúsið var í raun arftaki skálans/langhússins, sem snéri langhlið að hlaði, en í stað torfklæddra veggja var sett slagþil á bindingsverksgrindina. Það og kvistur sem yfirleitt var hafður á loftinu yfir útidyrum breytti ásýnd bæjanna talsvert frá því sem áður var.
