Lokaskýrsla um flugslys

Hlektist á í landingu

TF-MOS

Cessna 170B

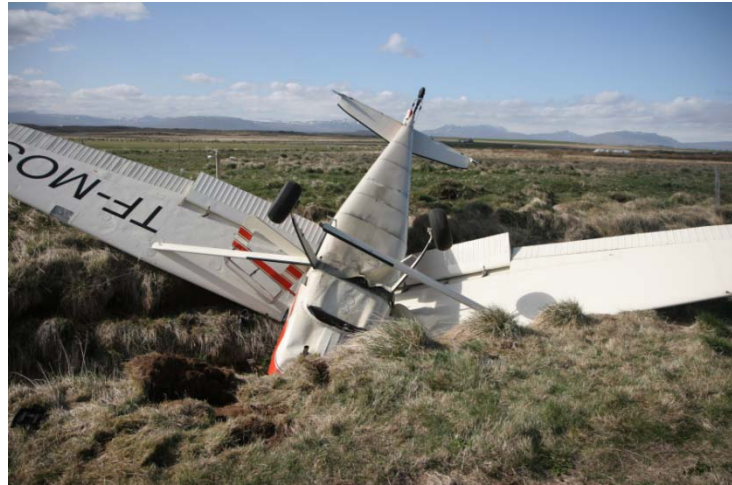
og gekk landingin vel að hans mati. Í síðari landingunni hugðist hann einnig lenda til norðausturs. Skömmu fyrir landingu gaf hann vindpokanum gaum og tók eftir því að vindur hafði aukist. Samkvæmt vindpokanum stóð vindurinn þvert á braut frá hægri (suðaustri). Flugmaðurinn setti vængbörð á 30°, hallaði flugvélinni niður til hægri vegna hliðarvinds og lenti flugvélinni á miðri flugbrautinni, örlítið innarlega að hans sögn. Hann mun hafa lent flugvélinni fyrst á hægri aðalhjól og síðan því vinstra en um það leyti sem stélhjólíð snerti flugbrautina togaði flugmaðurinn í hæðarstýrið til þess að ljúka landingunni og setti svo stýrið fram og fannst landingin hafa gengið vel. Á meðan flugvélin var í landingarbruni fann hann skyndilega fyrir svíptivindi frá hægri og að hægri vængurinn lyftist. Hann hafði þá misst stjórn á flugvélinni og gaf hreyflinum afl til þess að freista þess að ná stjórninni á ný. Flugvélin jók þá hraðann og lyftist aðeins en stefndi út fyrir flugbrautina. Hann dró þá aflið aftur af hreyflinum og reyndi að lenda flugvélinni á grasi utan flugbrautarinnar. Flugvélin lenti á grasinu en fór í skurð sem liggur samhliða flugbrautinni og hafnaði þar á hvolfi, sjá mynd að ofan.

Flugmaðurinn slasaðist ekki og komst sjálfur út úr flakinu. Flugvélin skemmdist mikið.
